# ORDEN DE SERVICIO

MC72000769

| FECHA: <b>29/01/2025</b> | NO. REPORTE: <b>2572-017</b> | NO. DE INGRESO: | NO. BITACORA: <b>65566</b> |
| EQUIPO: <b>CUNA DE CALOR RADIANTE</b> | MARCA: <b>ATMOSCAR</b> | MODELO: <b>ADVENTUM</b> | NO. SERIE: <b>AP17-1488</b> |

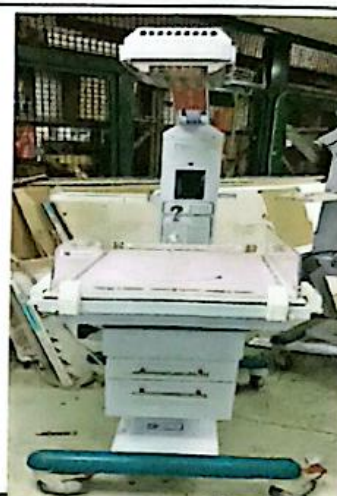
**FOTO DURANTE**

| DIAGNÓSTICO DE LA FALLA: <b>SE DIAGNOSTICA TARJETA DE BASCULA DAÑADA</b> | | | |

| ACCIONES TOMADAS DURANTE LA FALLA: <b>SE PROCEDE A REEMPLAZAR TARJETA DE BASCULA</b> | | | |
