# ORDEN DE SERVICIO

MC72000770

| EQUIPO: <b>CUNA TERMICA</b> | | MARCA: <b>ARROBA INGENIERIA</b> | | MODELO: <b>ATMOSCARRE ADVENTUM</b> | | NO. SERIE: <b>AP17-616</b> | |

EVIDENCIA FOTOGRÁFICA

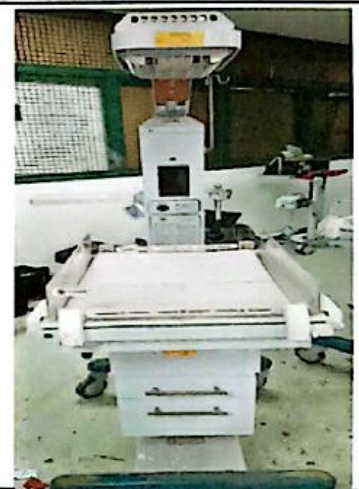
FOTO DURANTE

| DIAGNÓSTICO DE LA FALLA: SE DIAGNOSTICA TARJETA DE POTENCIA DAÑADA | | | | | | | |

| ACCIONES TOMADAS DURANTE LA FALLA: SE PROCEDE A REEMPLAZAR TARJETA DE POTENCIA | | | | | | | |
