MC72000850

| FECHA: 15/05/25 | | NO. REPORTE: 2572-027 | | NO. DE INGRESO: | | NO. BITÁCORA: | |
| HOSPITAL (Nombre completo sin abreviaturas): DELEGACION BAJA CALIFORNIA | | | | MANTENIMIENTO PREVENTIVO NO. N/A | | CORRECTIVO | |
| EQUIPO: CUNA DE CALOR RADIANTE | | MARCA: ATMOSCAR | | MODELO: ADVENTUM | | NO. SERIE: AP17-1501 | |

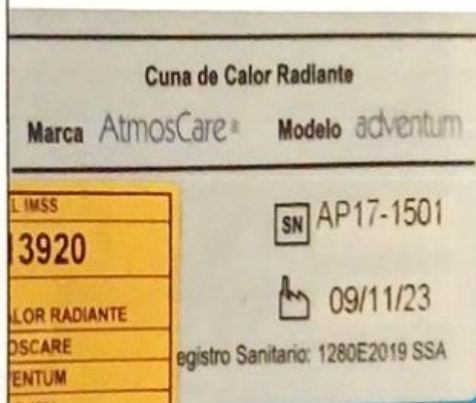
**FOTO NO. SERIE**

SERIE: AP17-1501

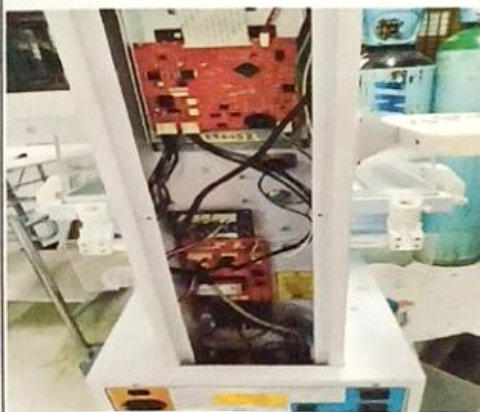
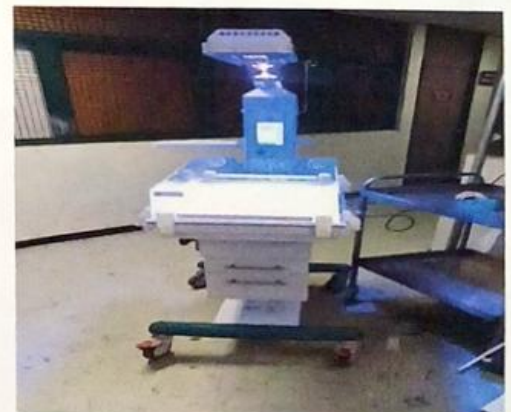
**FOTO DURANTE**

| DIAGNÓSTICO DE LA FALLA: TARJETA BCD DAÑADA. | | | | | | | |

| ACCIONES TOMADAS DURANTE LA FALLA: SE REEMPLAZA TARJETA BCD DAÑADA | | | | | | | |
| DESCRIPCIÓN DEL SERVICIO: MANTENIMIENTO CORRECTIVO QUE CONSISTIO EN LA INSPECCION FISICA Y FUNCIONAL DEL EQUIPO, SE DIAGNOSTICA TARJETA BCD DAÑADA, LA CUAL SE PROCEDE A REEMPLAZAR. SE REALIZAN PRUEBAS DE VERIFICACION Y FUNCIONAMIENTO. SE REALIZA LIMPIEZA GENERAL DEL EQUIPO. | | | | | | | |

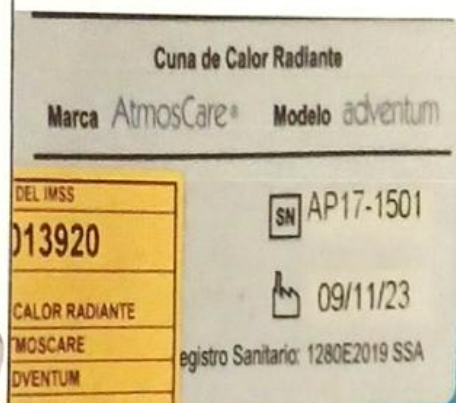
**FOTO NO. SERIE**

**SERIE:** AP17-1501
