MC72000851

| FECHA | | NO. REPORTE 2372-048 | | NO. DE INGRESO | | NO. BITACORA | |
| EQUIPO: INCUBADORA DE TRASLADO | | MARCA: SAPS | | MODELO: ISOTERM SCALE | | NO. SERIE: SC24-521 | |

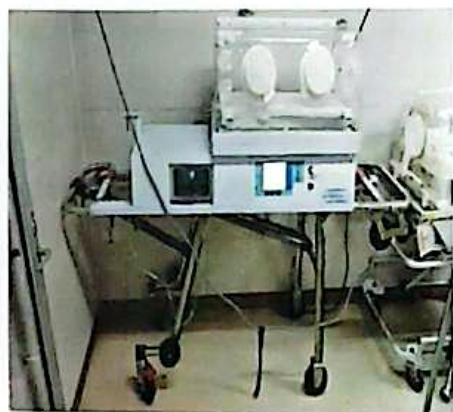
**FOTO DURANTE**

| DIAGNÓSTICO DE LA FALLA: SE DIAGNOSTICA VIBRACION EN BANDEJA PARA PACIENTE | | | | | | | |

| ACCIONES TOMADAS DURANTE LA FALLA: SE PROCEDE A REEMPLAZAR MODULO DE CHAROLA PRINCIPAL | | | | | | | |
