MC72000974

| FECHA: 03/09/25 | | NO. REPORTE: I25-0561 | | NO. DE INGRESO: NA | | NO. BITACORA: 63282 | |
| EQUIPO: CUNA DE CALOR RADIANTE | | MARCA: ATMOSCAR | | MODELO: ADVENTUM | | NO. SERIE: AP17-621 | |

**EVIDENCIA FOTOGRÁFICA**

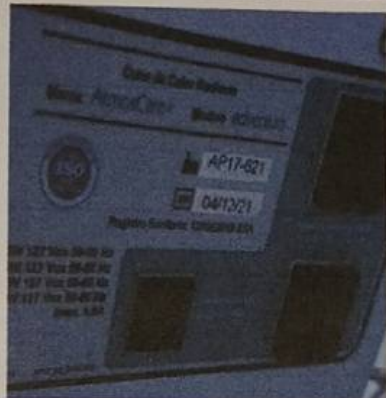
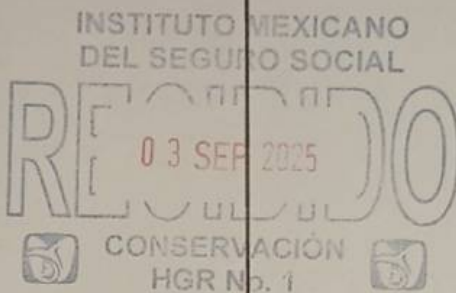
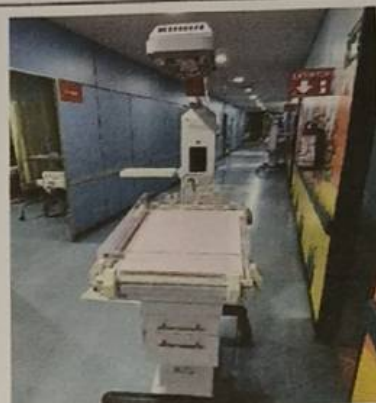
**ANTES 2**

| REPORTO FALLA: ERICK ROLDAN | | FALLA REPORTADA: EL BOTON DE ENCENDIDO DEL CUNERO TERMICO ESTA DAÑADO | | ACCESORIOS: <input type="radio"/> | | EMPRESA: <input type="radio"/> | |
| DIAGNÓSTICO DE LA FALLA: SE DIAGNOSTICA BOTON DE ENCENDIDO DAÑADO | | | | | | | |

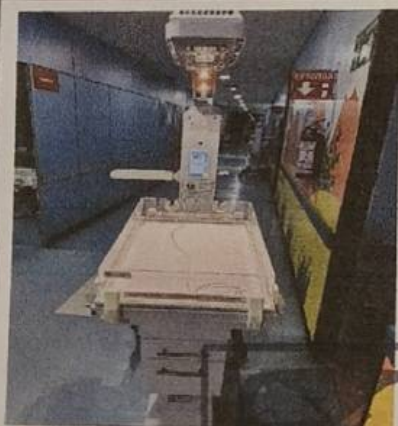
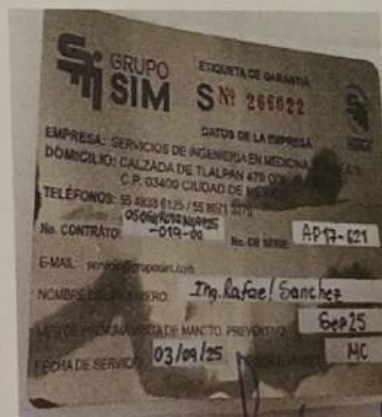
**DESPUÉS 1**

| EL EQUIPO QUEDA OPERATIVAMENTE APTO PARA REALIZAR EL TRABAJO PARA LO QUE FUE DISEÑADO Y QUEDA OPERANDO AL 100%, EQUIPO FUNCIONANDO AL 100%. | | | | | | | |

| MANTENIMIENTO CORRECTIVO QUE CONSISTE EN LA INSPECCIÓN FÍSICA Y GENERAL DEL EQUIPO, REVISIÓN DE COMPONENTES INTERNOS Y EXTERNOS, SE DIAGNOSTICA BOTON DE ENCENDIDO DAÑADO, EL CUAL SE PROCEDE A REEMPLAZAR, SE REALIZAN PRUEBAS DE FUNCIONAMIENTO Y LIMPIEZA GENERAL DEL EQUIPO PARA SU CORRECTA OPERACIÓN. | | | | | | | |
