MC72000995

| FECHA: 11/09/25 | NO. REPORTE: 2572-078 | NO. DE INGRESO: NA | NO. BITACORA: 66006 |
| EQUIPO: CUNA DE CALOR RADIANTE | MARCA: ATMOSCARE | MODELO: ADVENTUM | NO. SERIE: AP17-1488 |

**EVIDENCIA FOTOGRÁFICA**

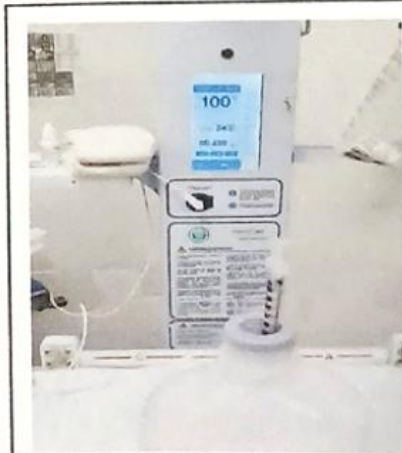
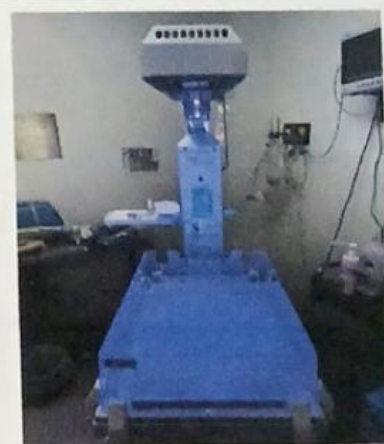
**FOTO DURANTE**

| DIAGNÓSTICO DE LA FALLA: SE DIAGNOSTICA CABLE CON FALSO CONTACTO. | | | |

| ACCIONES TOMADAS DURANTE LA FALLA: SE PROCEDE A REPARAR Y AJUSTAR CABLE CON FALSO CONTACTO | | | |
| SERVICIOS DE INGENIERIA EN MEDICINA ACUDE A ATENDER EL SERVICIO DE MANTENIMIENTO CORRECTIVO DE ACUERDO AL NUMERO DE REPORTE 2572-078. MANTENIMIENTO CORRECTIVO QUE CONSISTIO EN LA INSPECCION FISICA Y FUNCIONAL DEL EQUIPO. SE DIAGNOSTICA CABLE CON FALSO CONTACTO. EL CUAL SE PROCEDE A REPARAR Y AJUSTAR. SE VERIFICA LA CORRECTA FUNCIONALIDAD DEL EQUIPO | | | |
