MC72001023

| FECHA: 21/10/2025 | | NO. REPORTE I25-0780 | | NO. DE INGRESO | | NO. BITACORA | |
| HOSPITAL (Nombre completo sin abreviaturas): DELEGACION BAJA CALIFORNIA | | | | MANTENIMIENTO PREVENTIVO NO: | | CORRECTIVO: | |
| EQUIPO: VENTILADOR VOLUMETRICO | | MARCA: VYAIR MEDICAL | | MODELO: BELLAVISTA 1000 | | NO. SERIE: MB203842 | |

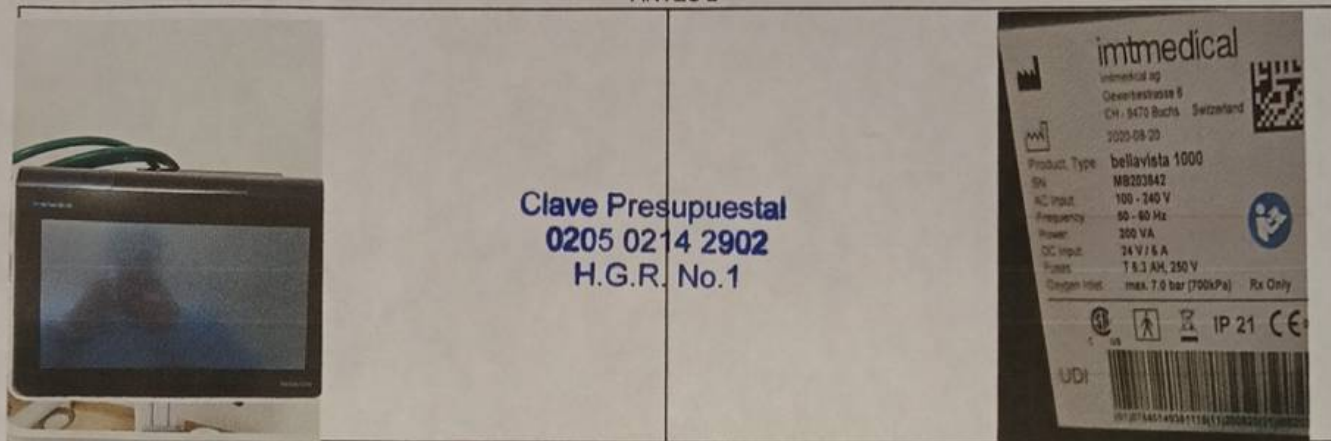
ANTES 2

| REPORTO FALLA: ING. DIEGO LOPEZ ISLAS FALLA REPORTADA: NO PASA PRUEBAS DE CONFIANZA, HERMETICIDAD Y PRESENTA FUGA | | | | ACCESORIOS: <input type="radio"/> | | EMPRESA: <input type="radio"/> | |
| DIAGNÓSTICO DE LA FALLA: SE DIAGNOSTICAN MALAS CONEXIONES EN CIRCUITO | | | | | | | |

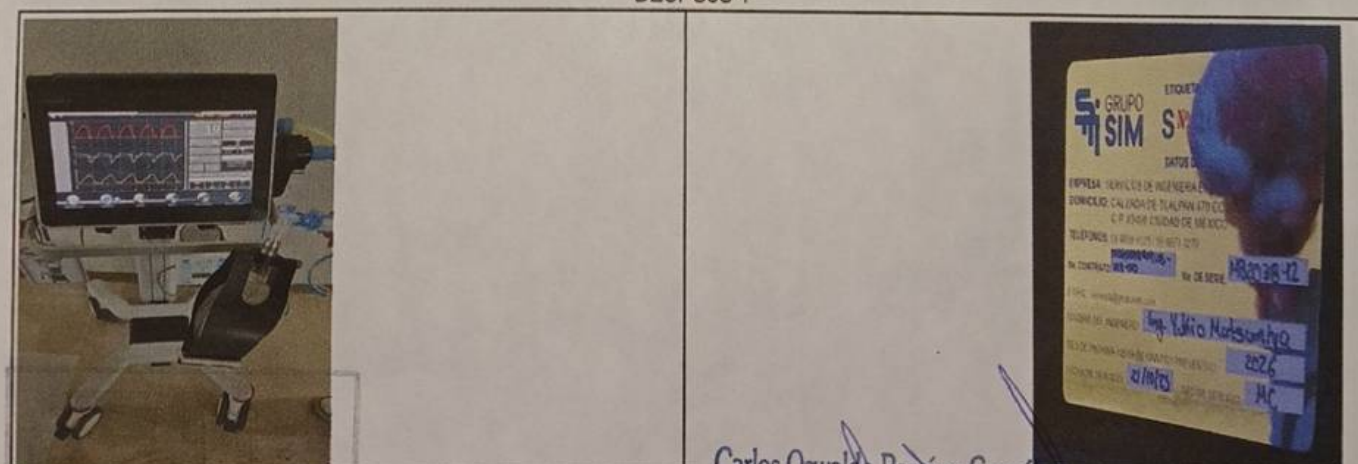
DESPUÉS 1

| EL EQUIPO QUEDA OPERATIVAMENTE APTO PARA REALIZAR EL TRABAJO PARA EL QUE FUE DISEÑADO OPERANDO AL 100% EQUIPO FUNCIONANDO AL 100%. | | | | | | | |
