Hoja de servicio  
**DMGD2875.13**

| <b>OOAD / UMAE</b> | BAJA CALIFORNIA | <b>Equipo:</b> | MONITOR DE SIGNOS VITALES |
| <b>Unidad Médica:</b> | HGR No. 1 | <b>Modelo:</b> | CARESCAPE B450 |

Reporte fotográfico  
**DMGD2875.13**

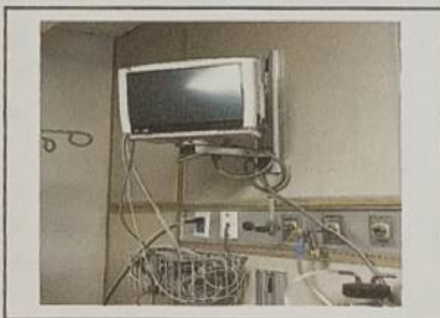
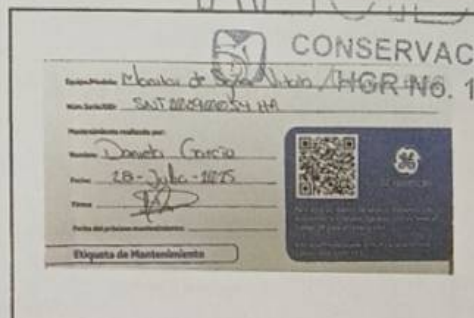
D  
E  
S  
P  
E  
R  
É  
S  
I  
C  
I  
O  
L

EL EQUIPO QUEDA OPERATIVAMENTE APTO PARA REALIZAR EL TRABAJO PARA LO QUE FUE DISEÑADO
