Hoja de servicio  
DMGD2875.15

| OOAD / UMAE | BAJA CALIFORNIA | Equipo: | MONITOR DE SIGNOS VITALES |
| Unidad Médica: | HGR No. 1 | Modelo: | CARESCAPE B450 |

Reporte fotográfico  
**DMGD2875.15**

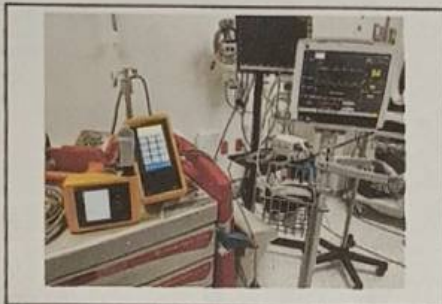
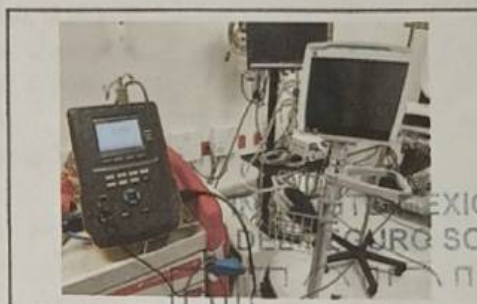
D  
U  
R  
A  
N  
T  
E  
E  
L

Se realiza mantenimiento preventivo que consta de limpieza externa y consumibles, calibraciones, pruebas funcionales con analizadores y simuladores de signos vitales y pruebas de seguridad eléctrica.

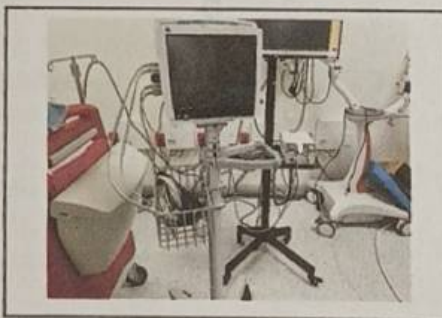
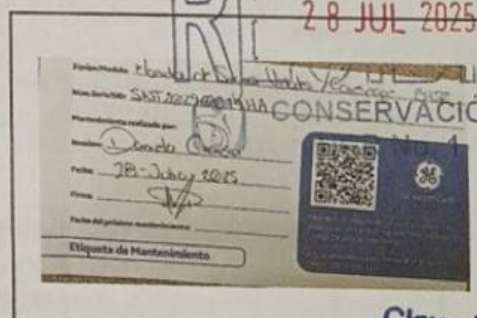
D  
E  
S  
P  
U  
E  
S  
D  
E  
O

EL EQUIPO QUEDA OPERATIVAMENTE APTO PARA REALIZAR EL TRABAJO PARA LO QUE FUE DISEÑADO  
FUNCIONANDO AL 100%
