## Orden de servicio

| Tipo de Equipo/Modelo: MyLab Seven | Marca: Esaote | Línea: Ultrasonido | Sala: Ultrasonido 2 |

## REPORTE FOTOGRAFICO DE SERVICIO

Equipo: Ultrasonido  
Marca: Esaote  
Modelo: MyLab Seven  
Número de Serie: 3501  
Cliente: Instituto Mexicano del Seguro Social  
Lugar: HGR No. 1

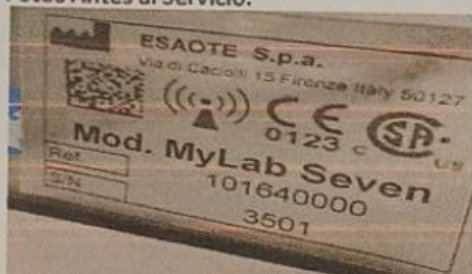
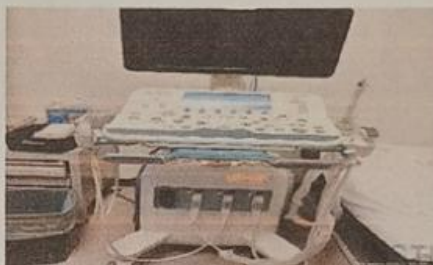
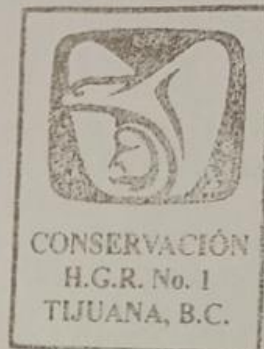
Estado Inicial del Equipo:  
Equipo no carga el sistema.  
Fotos Antes al Servicio:

Equipo no carga el sistema.

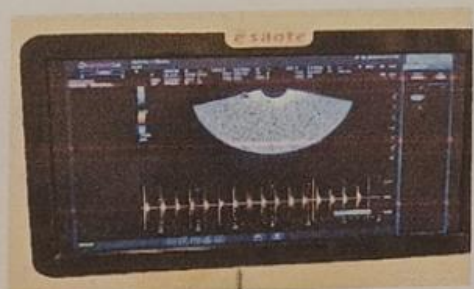
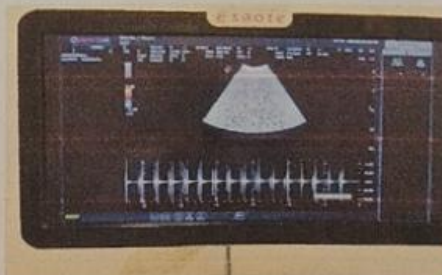
Fotos Después del Servicio:

Estatus Final del Equipo: El equipo queda operativamente apto para realizar el trabajo para lo que fue diseñado, operando al 100%.
