# TELECOMUNICACION Y EQUIPOS, S.A. DE C.V.

**68499**

REPORTE DE SERVICIO: ULTRASONIDO TOSHIBA

Equipo/No. de Serie: SSA-550A / NEMIO 10

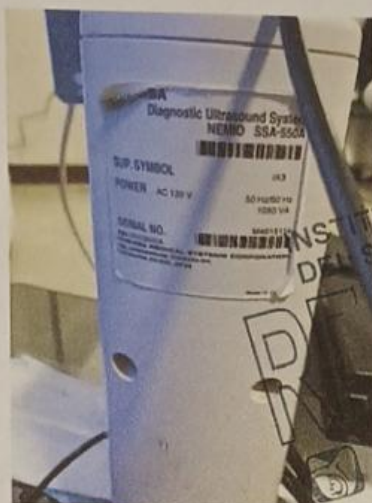
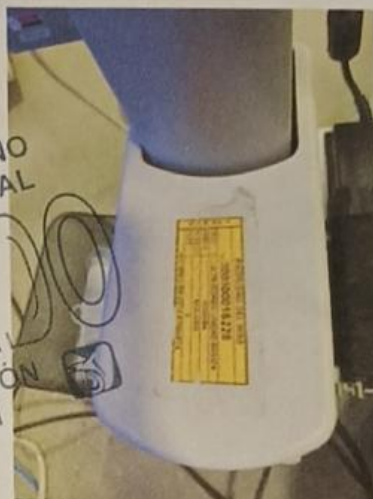
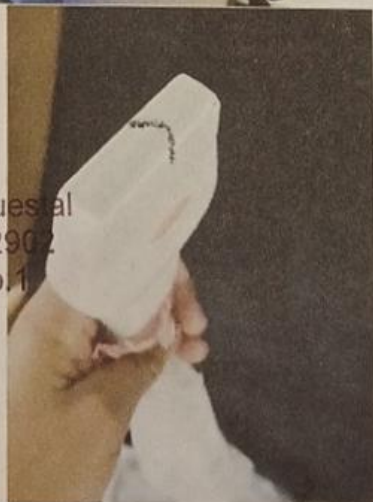
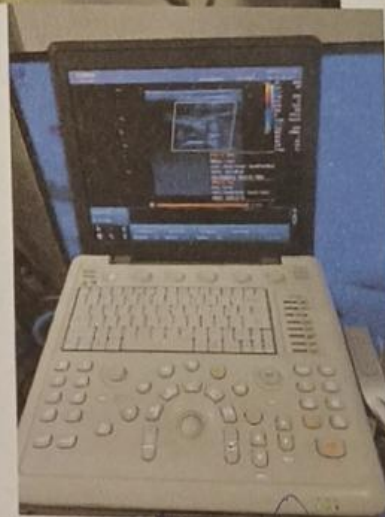
## EVIDENCIA FOTOGRÁFICA

Falla Reportada: Instalacion de transductor

Se realiza la instalación de refacción de alta especialidad siendo un transductor nuevo, de tipo Lineal, Marca CANON, Modelo PLU-704ST, con número de serie 99C2312762, en sustitución del transductor de las mismas características y funciones con número de serie: 99C2272721. Se imparte al personal usuario el curso para el cuidado de los transductores destinado a extender la vida útil y minimizar el riesgo de daños por mal uso o descuido humano:

Se realizan pruebas y el equipo queda operativamente apto, para realizar el trabajo para lo que fue diseñado, al 100%.
