# TELECOMUNICACION Y EQUIPOS, S.A. DE C.V.

70198

REPORTE DE SERVICIO: ULTRASONIDO TOSHIBA

Equipo/No. de Serie: SSA-550A / NEMIO 10  
Falla Reportada: Artefactos en la imagen

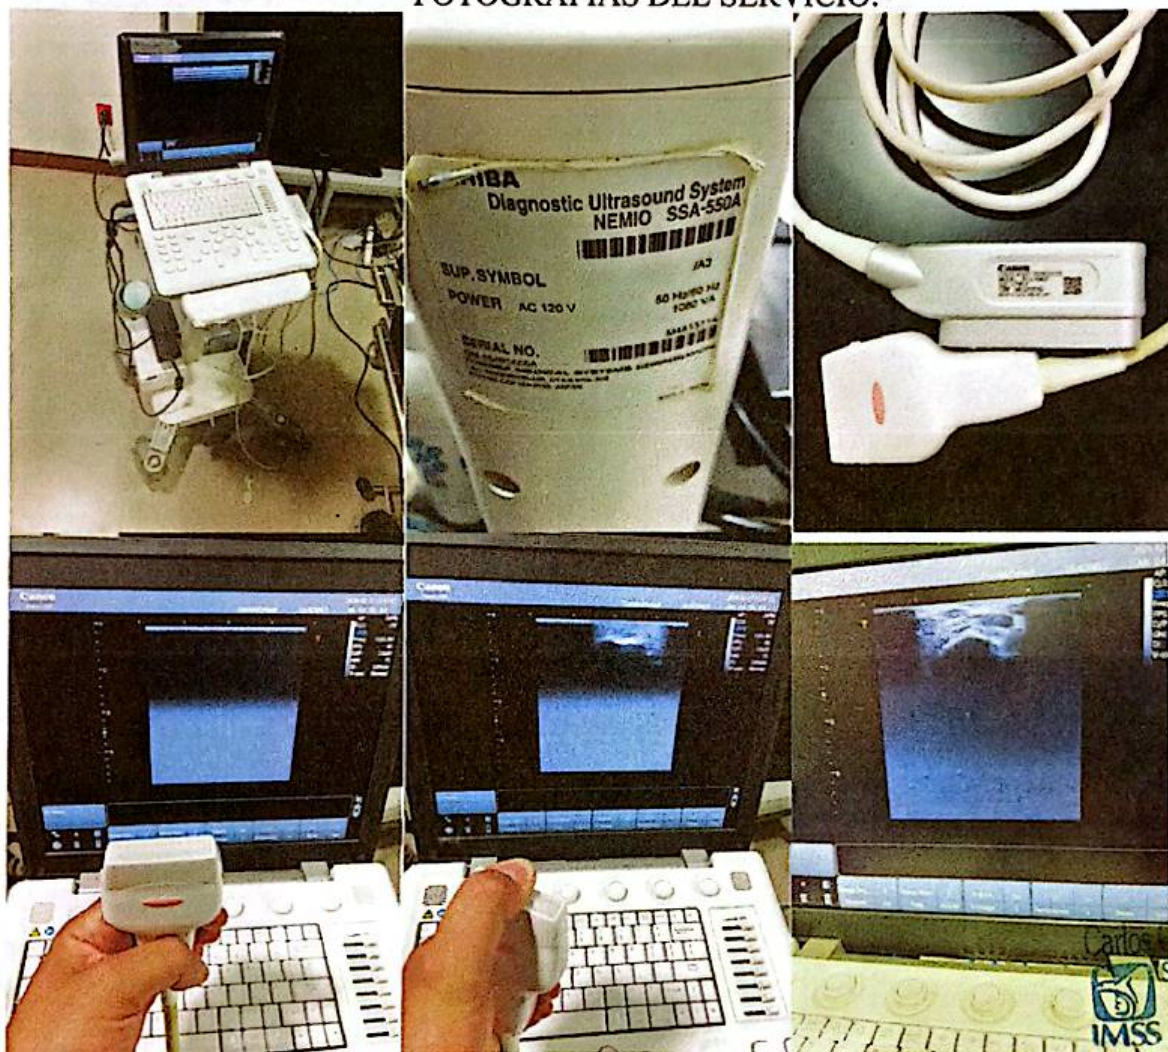
**FOTOGRAFÍAS DEL SERVICIO:**

Se realiza la revisión del equipo de ultrasonido encontrando que el transductor PLU-704ST con número de serie: 99C2312762, presenta: "burbuja de aire en el lente acústica", lo cual genera artefactos en el imagen y limita su funcionalidad, el transductor mencionado será reemplazado por uno nuevo a la brevedad posible.
