| FECHA: 07-07-25 | NO. REPORTE N/A | NO. DE INGRESO N/A | NO. BITACORA: 83913 |
| EQUIPO: DESFIBRILADOR | MARCA: NIHON KOHDEN | MODELO: TEC-5631 | NO. SERIE: 3079 |
| MANTENIMIENTO PREVENTIVO CONSISTIÓ EN LA INSPECCIÓN FÍSICA GENERAL, VERIFICACIÓN DE COMPONENTES EXTERNOS E INTERNOS, VERIFICACIÓN DE FUNCIONALIDAD DE PALETAS, PRUEBAS DE FUNCIONAMIENTO, PRUEBAS DE ENERGÍA DE CARGA Y DESCARGA, PRUEBAS DE SEGURIDAD ELÉCTRICA, SERVICIO BASADO EN RUTINA DE MANTENIMIENTO ANEXA. | | | |

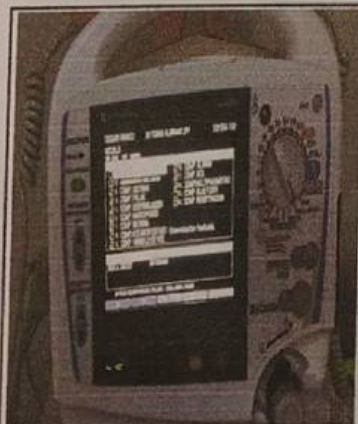
**DESPUÉS 1**

| EL EQUIPO QUEDA OPERATIVAMENTE APTO PARA REALIZAR EL TRABAJO PARA LO QUE FUE DISEÑADO Y QUEDA OPERANDO AL 100%, EQUIPO FUNCIONANDO AL 100%. | | | |
