| HOSPITAL (Nombre completo sin abreviaturas): DELEGACION BAJA CALIFORNIA | | MANTENIMIENTO PREVENTIVO NO. 1 | |
| EQUIPO: DESFIBRILADOR | MARCA: NIHON KOHDEN | MODELO: TEC-5631 | NO. SERIE: 3080 |
| MANTENIMIENTO PREVENTIVO CONSISTIÓ EN LA INSPECCIÓN FÍSICA GENERAL, VERIFICACIÓN DE COMPONENTES EXTERNOS E INTERNOS, VERIFICACIÓN DE FUNCIONALIDAD DE PALETAS, PRUEBAS DE FUNCIONAMIENTO, PRUEBAS DE ENERGÍA DE CARGA Y DESCARGA. PRUEBAS DE SEGURIDAD ELÉCTRICA. SERVICIO BASADO EN RUTINA DE MANTENIMIENTO ANEXA. | | | |

EVIDENCIA FOTOGRÁFICA

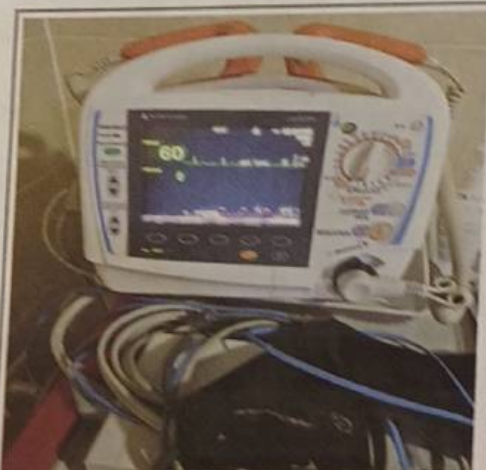
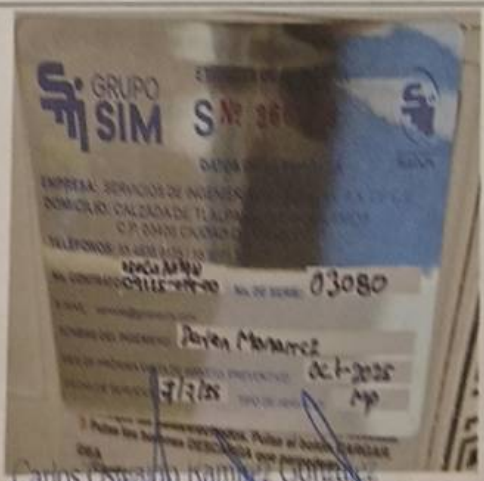
DESPUÉS 1

| EL EQUIPO QUEDA OPERATIVAMENTE APTO PARA REALIZAR EL TRABAJO PARA LO QUE FUE DISEÑADO Y QUEDA OPERANDO AL 100%. EQUIPO FUNCIONANDO AL 100%. | | | |
