72003380

| HOSPITAL (Nombre completo sin abreviaturas): DELEGACION BAJA CALIFORNIA | | | | MANTENIMIENTO PREVENTIVO NO. 1 | | CORRECTIVO: | |
| EQUIPO: DESFIBRILADOR | | MARCA: NIHON KOHDEN | | MODELO: TEC-5531E | | NO. SERIE: 692 | |
| MANTENIMIENTO PREVENTIVO CONSISTIÓ EN LA INSPECCIÓN FÍSICA GENERAL, VERIFICACIÓN DE COMPONENTES EXTERNOS E INTERNOS, VERIFICACIÓN DE FUNCIONALIDAD DE PALETAS, PRUEBAS DE FUNCIONAMIENTO, PRUEBAS DE ENERGÍA DE CARGA Y DESCARGA, PRUEBAS DE SEGURIDAD ELÉCTRICA, SERVICIO BASADO EN RUTINA DE MANTENIMIENTO ANEXA. | | | | | | | |

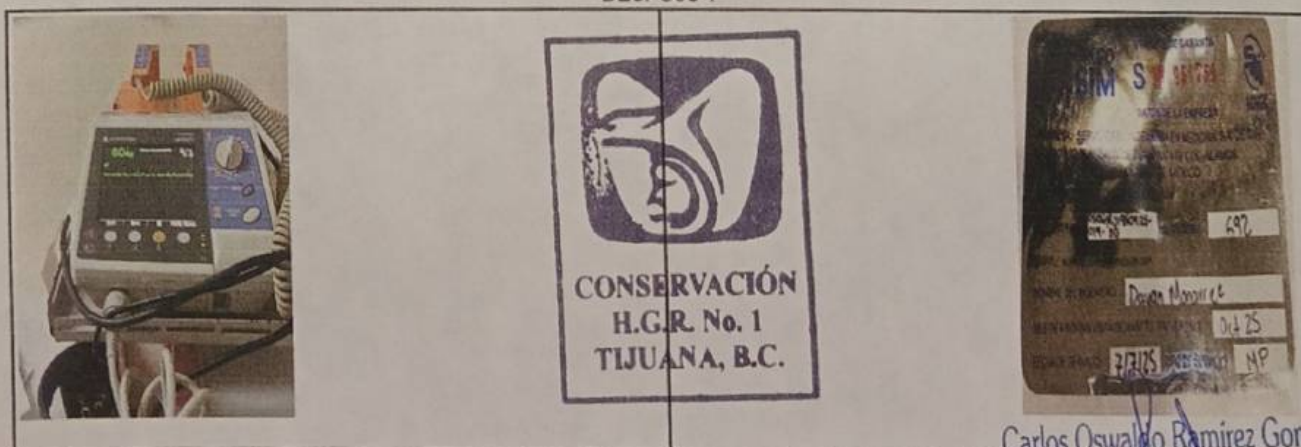
DESPUÉS 1

| EL EQUIPO QUEDA OPERATIVAMENTE APTO PARA REALIZAR EL TRABAJO PARA LO QUE FUE DISEÑADO Y QUEDA OPERANDO AL 100%. EQUIPO FUNCIONANDO AL 100%. | | | | | | | |
