72003405

| HOSPITAL (Nombre completo sin abreviaturas): DELEGACION BAJA CALIFORNIA | | MANTENIMIENTO PREVENTIVO NO. 1 | |
| EQUIPO: VENTILADOR VOLUMETRICO | MARCA: VYAIR MEDICAL | MODELO: BELLAVISTA 1000 | NO. SERIE: MB203842 |
| MANTENIMIENTO PREVENTIVO QUE CONSISTIÓ EN LA INSPECCIÓN FÍSICA Y FUNCIONAL DE COMPONENTES INTERNOS Y EXTERNOS DEL EQUIPO, VERIFICACIÓN DEL SISTEMA NEUMÁTICO Y VÁLVULAS ELECTRONEUMÁTICAS, VERIFICACIÓN Y AJUSTE DE MEZCLADOR DE OXÍGENO, PRUEBA, AJUSTE Y CALIBRACIÓN DE TRANSDUCTORES INTERNOS, REVISIÓN DE VÁLVULAS DE CONTROL DE FLUJOS Y CALIBRACIÓN DE LAS MISMAS, PRUEBA DE BLOWER, REVISIÓN DE VÁLVULA DE EXHALACIÓN, CALIBRACIÓN DE PANTALLA TÁCTIL, PRUEBAS DE FUNCIONALIDAD Y SERVICIO, VERIFICACIÓN DE CARGA DE BATERÍA, LIMPIEZA INTERNA Y EXTERNA DEL EQUIPO, SERVICIO BASADO EN RUTINA DE MANTENIMIENTO ANEXA. | | | |

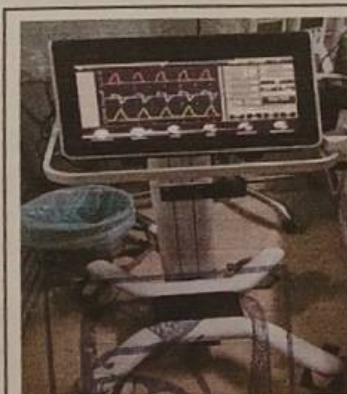
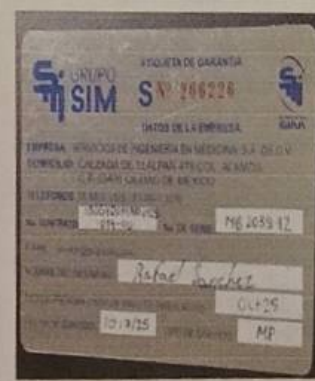
DESPUÉS 1

| EL EQUIPO QUEDA OPERATIVAMENTE APTO PARA REALIZAR EL TRABAJO PARA LO QUE FUE DISEÑADO Y QUEDA OPERANDO AL 100%. EQUIPO FUNCIONANDO AL 100%. | | | |
