| HOSPITAL (Nombre completo sin abreviaturas): DELEGACION BAJA CALIFORNIA | | MANTENIMIENTO PREVENTIVO NO. 2 | |
| EQUIPO: VENTILADOR VOLUMETRICO | MARCA: VYAIRE MEDICAL | MODELO: BELLAVISTA 1000 | NO. SERIE: MB203785 |
| DESCRIPCIÓN DEL SERVICIO: | | | |

EVIDENCIA FOTOGRÁFICA

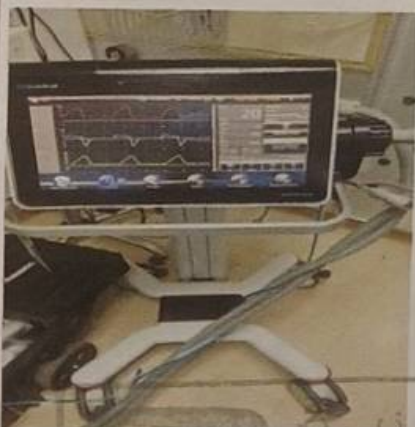
DESPUÉS 1

| EL EQUIPO QUEDA OPERATIVAMENTE APTO PARA REALIZAR EL TRABAJO PARA LO QUE FUE DISEÑADO Y QUEDA OPERANDO AL 100%. EQUIPO FUNCIONANDO AL 100%. | | | |
