# Orden de Servicio IMSS

AB0099-C002

Modelo: BABYLOG 8000

Equipo: VENTILADOR VOLUMETRICO

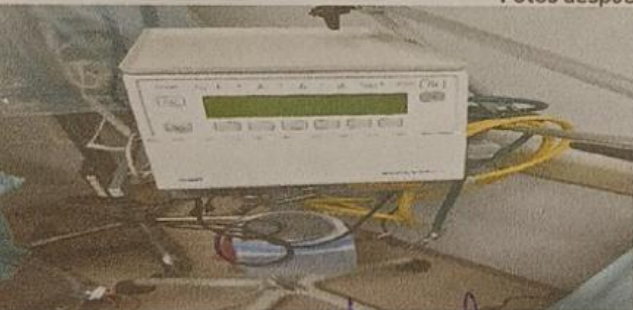
## Fotos después del Mantenimiento

Estatus: COMPLETAMENTE FUNCIONAL

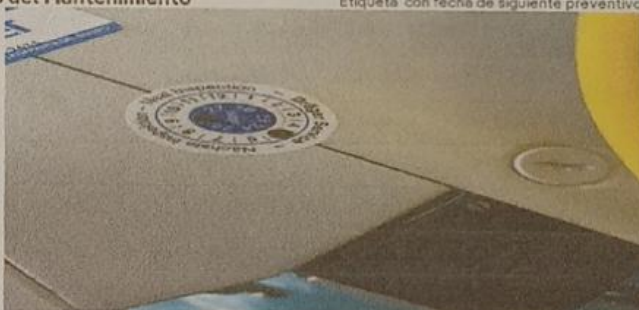
Etiqueta con fecha de siguiente preventivo
