# ORDEN DE SERVICIO

MC72000789

| FECHA: 20-02-25 | NO. REPORTE: 2572-027 | NO. DE INGRESO: NA | NO. BITACORA: 65540 | | | | | | | | | | | | | | | | | | | | |
|---|---|---|---|---|---|---|---|---|--|--|--|--|--|--|--|--|--|---|--|--|--|--|--|
| <b>INFORMACIÓN DEL EQUIPO</b><br>EQUIPO: CUNA DE CALOR RADIANTE MARCA: ATMOSCARÉ MODELO: ADVENTUM NO. SERIE: AP17-1501<br>NO. INVENTARIO: N/A SOFTWARE: N/A UBICACIÓN FÍSICA: TALLER DE EQUIPOS MÉDICOS<br>HORAS DE USO EQUIPO: N/A OPCIONES DE EQUIPO/MÓDULO: N/A TIPO DE PACIENTE EN QUIEN SE OCUPA EL EQUIPO: REONATAL<br>HORAS DE USO TURBINA: N/A | | <b>EQUIPO COMPLEMENTARIO</b><br><table border="1"> <thead> <tr> <th>EQUIPO:</th> <th>MARCA:</th> <th>MODELO:</th> <th>NO. DE SERIE:</th> <th>NO. DE INVENTARIO:</th> </tr> </thead> <tbody> <tr><td> </td><td> </td><td> </td><td> </td><td> </td></tr> <tr><td> </td><td> </td><td> </td><td> </td><td> </td></tr> <tr><td> </td><td> </td><td> </td><td> </td><td> </td></tr> </tbody> </table> | | EQUIPO: | MARCA: | MODELO: | NO. DE SERIE: | NO. DE INVENTARIO: | | | | | | | | | | | | | | | |

### EVIDENCIA FOTOGRÁFICA

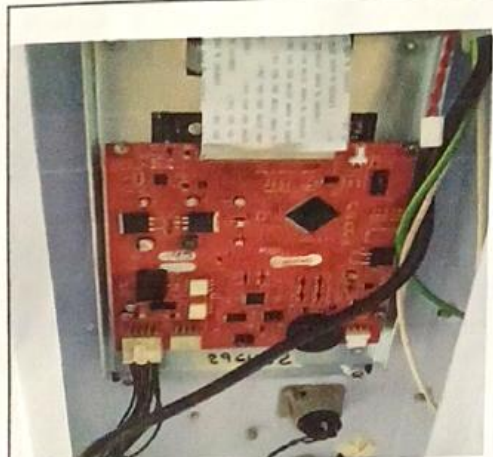
### FOTO DURANTE

| FECHA: 20-02-25 | NO. REPORTE: 2572-027 | NO. DE INGRESO: NA | NO. BITACORA: 65540 | | | | | | | | | | | | | | | | | | | | |
|---|---|---|---|---|---|---|---|---|--|--|--|--|--|--|--|--|--|---|--|--|--|--|--|
| <b>DESCRIPCIÓN DEL SERVICIO:</b><br>MANTENIMIENTO CORRECTIVO QUE CONSISTIÓ EN LA INSPECCIÓN FÍSICA Y FUNCIONAL DEL EQUIPO. SE DIAGNOSTICA TARJETA BCD DAÑADA. POR LO CUAL EL EQUIPO QUEDA EN ESPERA DE REFACCIONES PARA SU REPARACIÓN. | | | | | | | | | | | | | | | | | | | | | | | |
