MC72000835

| FECHA 24-04-25 | | NO. REPORTE 2572-035 | | NO. DE INGRESO NA | | NO. BITACORA | |
| EQUIPO: CUNA DE CALOR RADIANTE | | MARCA: ATMOSCAR | | MODELO: ADVENTUM | | NO. SERIE: AP17-614 | |
| MANTENIMIENTO CORRECTIVO A CUNA DE CALOR RADIANTE MARCA: ARROBA INGENIERIA MODELO: ATMOSCAR ADVENTUM. AR 1514. QUE CONSISTE EN LA INSPECCION FISICA Y FUNCIONAL DEL EQUIPO. VERIFICACION Y CALIBRACION DE PANTALLA TACTIL Y SENSOR DE TEMPERATURA INTERNA Y TAPETA BLO. LIMPIEZA INTERNA Y EXTERNA | | | | | | | |

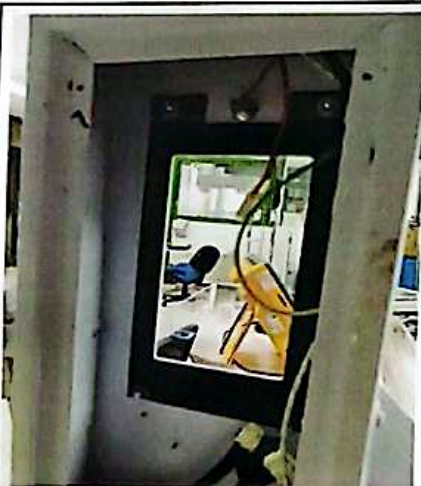
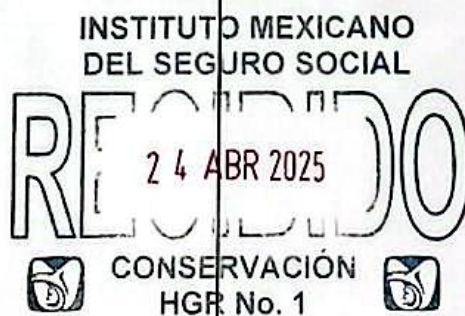
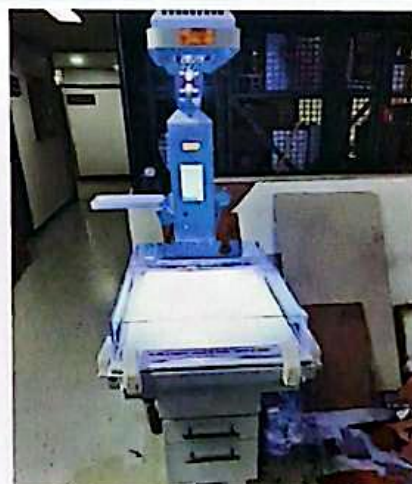
**FOTO DURANTE**

| FALLA REPORTADA: Touch no funciona | | | | | | | |
| DIAGNOSTICO DE LA FALLA Se diagnostica tarjeta BCD y Display dañados | | | | | | | |

| ACCIONES TOMADAS DURANTE LA FALLA Se procede a reemplazar tarjeta BCD y Display | | | | | | | |
