| FECHA 15/05/2025 | | NO. REPORTE 2572-049 | | NO. DE INGRESO | | NO. BITACORA | |
| HOSPITAL (Nombre completo sin abreviaturas): DELEGACION BAJA CALIFORNIA | | | | MANTENIMIENTO PREVENTIVO NO: N/A | | | |
| EQUIPO: INCUBADORA DE TRASLADO | | MARCA: SAPS | | MODELO: ISOTERM SCALE | | NO. SERIE: SC24-522 | |

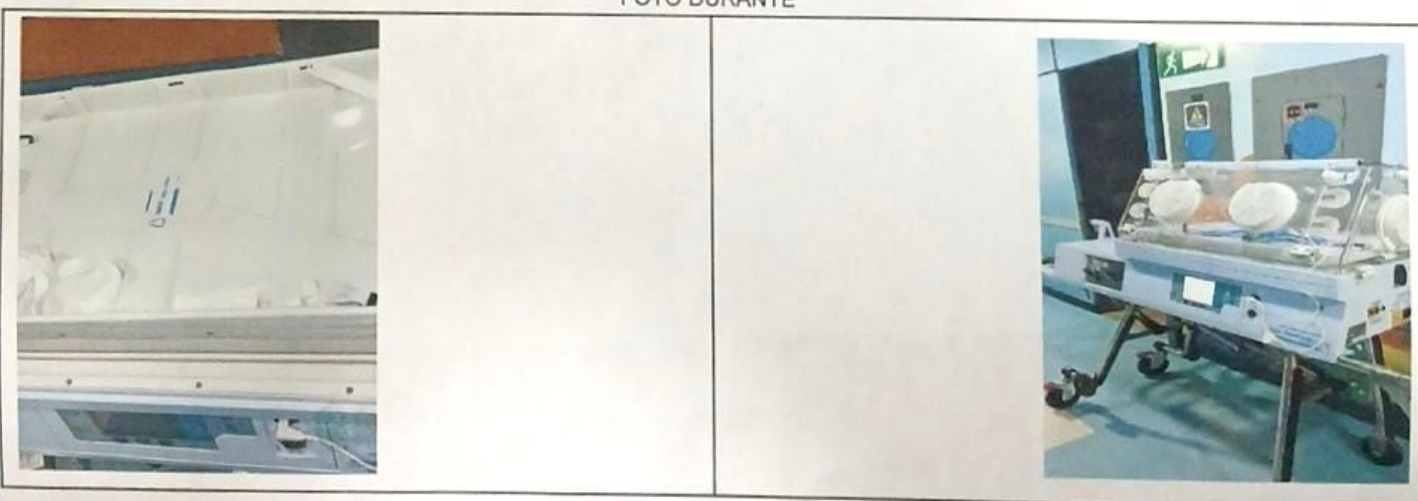
FOTO DURANTE

| DIAGNÓSTICO DE LA FALLA: SE DIAGNOSTICA VIBRACION EN BANDEJA PARA PACIENTE | | | | | | | |

| MANTENIMIENTO CORRECTIVO QUE CONSISTE EN LA INSPECCIÓN FÍSICA GENERAL DEL EQUIPO, SE DIAGNOSTICA VIBRACION EN BANDEJA PARA PACIENTE. SE PROCEDE A INSTALAR MODULO DE CHAROLA PRINCIPAL PARA EVITAR QUE LA BANDEJA PARA PACIENTE VIBRE. SE REALIZAN PRUEBAS DE FUNCIONAMIENTO Y SE REALIZA LIMPIEZA GENERAL DEL EQUIPO. | | | | | | | |
