MC72000948

| FECHA: 06/08/2025 | | NO. REPORTE I25-0452 | | NO. DE INGRESO | | NO. BITACORA | |
| EQUIPO: DESFIBRILADOR | | MARCA: NIHON KOHDEN | | MODELO: TEC-5631 | | NO. SERIE: 3080 | |

SERIE: 3080      ORDEN DE SERVICIO: MC72000948      CONS: 567

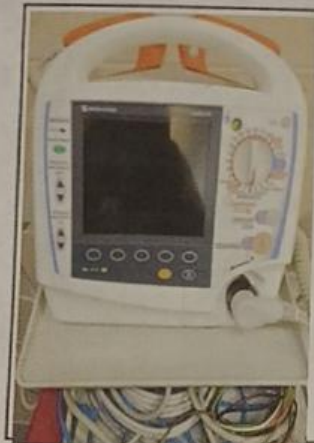
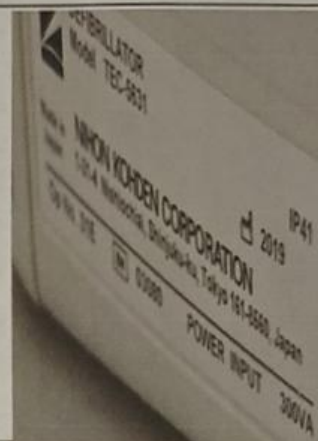
**ANTES 2**

| REPORTÓ FALLA: NORA ELENA DUARTE MARTINEZ FALLA REPORTADA: ERROR C519 | | | | ACCESORIOS: <input type="radio"/> | | EMPRESA: <input type="radio"/> | |
| DIAGNÓSTICO DE LA FALLA: MÓDULO DE PARÁMETROS SPO2 Y NIBP DAÑADO | | | | | | | |

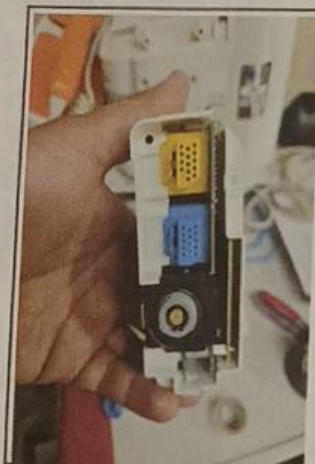
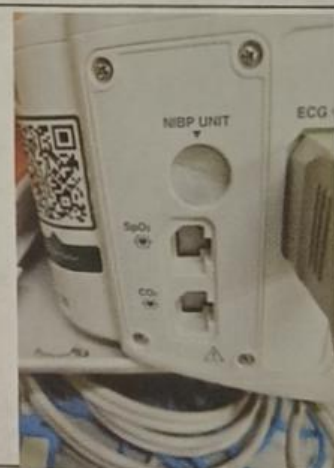
**DURANTE 1**

| ACCIONES TOMADAS DURANTE LA FALLA: SE REVISÓ MÓDULO DE PARÁMETROS SPO2 Y NIBP | | | | | | | |

| MANTENIMIENTO CORRECTIVO QUE CONSISTIÓ EN LA INSPECCIÓN FÍSICA GENERAL DEL EQUIPO, PRUEBAS DE FUNCIONAMIENTO Y LIMPIEZA INTERNA Y EXTERNA DEL EQUIPO. SE DIAGNOSTICÓ MÓDULO DE PARÁMETROS SPO2 Y NIBP DAÑADO POR LO CUAL SE PROCEDIÓ A RETIRAR DICHO MÓDULO PARA SU REPARACIÓN | | | | | | | |

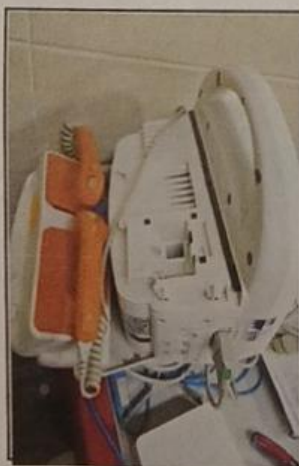
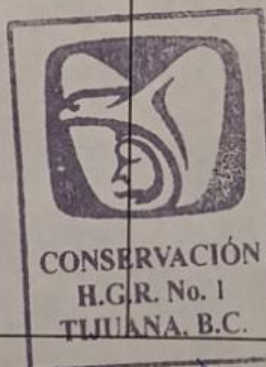
**DESPUÉS 1**

| FUERA DE SERVICIO | | | | X | | | |
