MC72000994

| FECHA: 11/09/25 | NO. REPORTE: 2572-083 | NO. DE INGRESO: NA | NO. BETACORA: 65881 |
| EQUIPO: CUNA DE CALOR RADIANTE | MARCA: ATMOSCARE | MODELO: ADVENTUM | NO. SERIE: AP17-1493 |

**EVIDENCIA FOTOGRÁFICA**

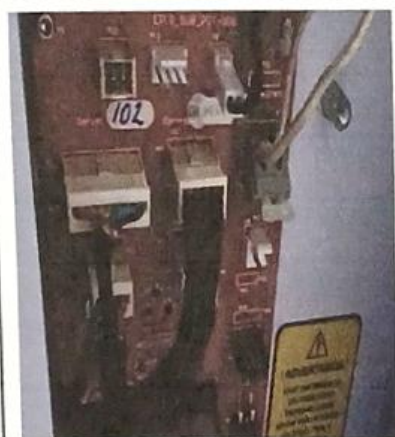
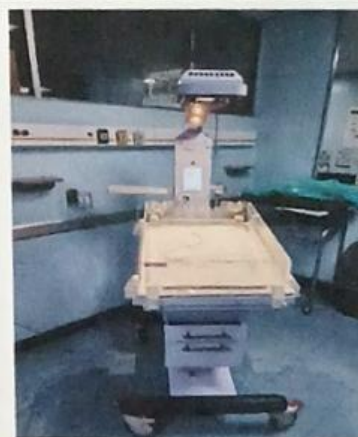
**FOTO DURANTE**

| DIAGNÓSTICO DE LA FALLA: SE DIAGNOSTICA FALTA DE CALIBRACIÓN EN LA Sonda de TEMPERATURA Y CABLE DE RESISTENCIA MAL CONECTADO | | | |

| ACCIONES TOMADAS DURANTE LA FALLA: SE PROCEDE A CALIBRAR Sonda de TEMPERATURA Y AJUSTAR CABLE DE RESISTENCIA. | | | |
| SERVICIOS DE INGENIERÍA EN MEDICINA ACUDE A ATENDER EL SERVICIO DE MANTENIMIENTO CORRECTIVO DE ACUERDO AL NUMERO DE REPORTE 2572-083. MANTENIMIENTO CORRECTIVO QUE CONSISTE EN LA INSPECCIÓN FÍSICA Y FUNCIONAL DEL EQUIPO. SE DIAGNOSTICA FALTA DE CALIBRACIÓN EN LA Sonda de TEMPERATURA Y CABLE DE RESISTENCIA MAL CONECTADO DEBIDO A MOVIMIENTO INTERHOSPITALARIO, LA CUAL SE PROCEDE A CALIBRAR Sonda de TEMPERATURA Y AJUSTAR CABLE DE RESISTENCIA. SE VERIFICA LA CORRECTA FUNCIONALIDAD DEL EQUIPO. | | | |
