| FECHA: 05/08/2025 | | NO. REPORTE: I25-0452 | | NO. DE INGRESO | | NO. BITACORA | |
| EQUIPO: DESFIBRILADOR | | MARCA: NIHON KONDEN | | MODELO: CARDIOLIFE TEC-5631 | | NO. SERIE: 3080 | |
| DESCRIPCIÓN DEL SERVICIO: | | | | | | | |

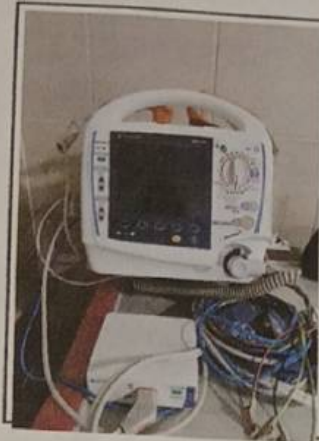
ANTES 2

| DIAGNÓSTICO DE LA FALLA: SE DIAGNOSTICA MODULO DE PARAMETROS SPO2 Y NIBP DAÑADO, | | | | | | | |

| MANTENIMIENTO CORRECTIVO QUE CONSISTIO EN LA INSPECCION FISICA Y FUNCIONAL DEL EQUIPO, SE DIAGNOSTICA MODULO DE PARAMETROS SPO2 Y NIBP DAÑADO, EL CUAL SE PROCEDE A REEMPLAZAR, SE REALIZAN PRUEBAS DE FUNCIONAMIENTO Y LIMPIEZA DEL EQUIPO. | | | | | | | |

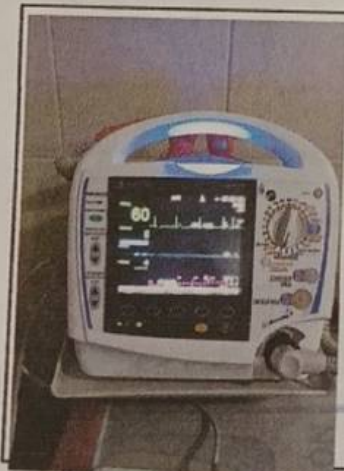
DESPUÉS 1

| EL EQUIPO QUEDA OPERATIVAMENTE APTO PARA REALIZAR EL TRABAJO PARA LO QUE FUE DISEÑADO Y QUEDA OPERANDO AL 100%. EQUIPO FUNCIONANDO AL 100%. | | | | | | | |
