MC72001022

| FECHA: 21-10-25 | | NO. REPORTE: I25-0771 | | NO. DE INGRESO: NA | | NO. BITACORA: | |
| EQUIPO: DESFIBRILADOR | | MARCA: NIHON KONDEN | | MODELO: TEC-5631 | | NO. SERIE: 3080 | |
| MANTENIMIENTO CORRECTIVO QUE CONSISTIÓ EN LA INSPECCIÓN FÍSICA Y FUNCIONAL DE COMPONENTES INTERNOS Y EXTERNOS, SE DIAGNOSTICAN PALAS DAÑADAS, POR LO CUAL SE PROCEDEN A REEMPLAZAR Y SE REALIZAN PRUEBAS DE FUNCIONAMIENTO Y LIMPIEZA GENERAL | | | | | | | |

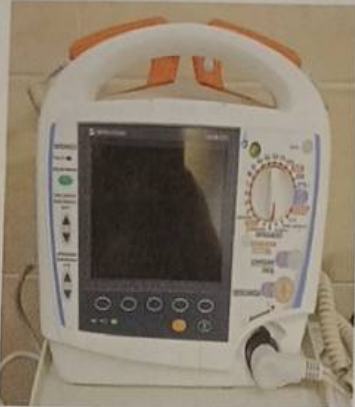
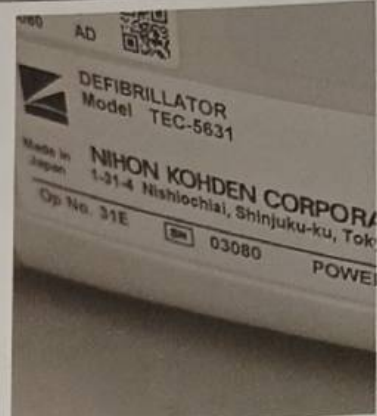
ANTES 2

| DIAGNÓSTICO DE LA FALLA: SE DIAGNOSTICAN PALAS DAÑADAS | | | | | | | |

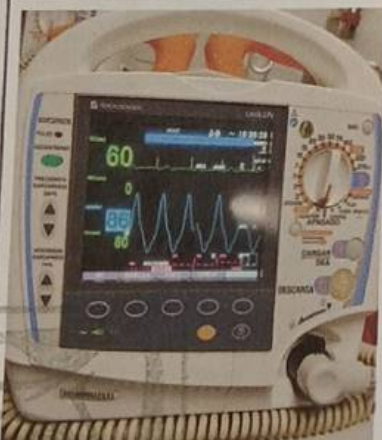
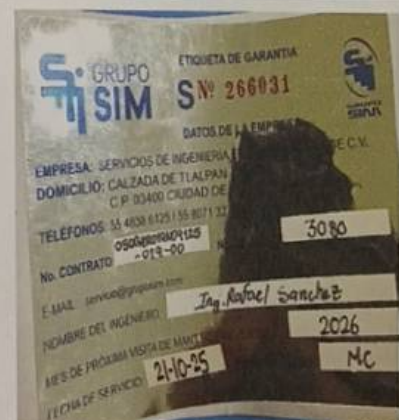
DESPUÉS 1

| EL EQUIPO QUEDA OPERATIVAMENTE APTO PARA REALIZAR EL TRABAJO PARA LO QUE FUE DISEÑADO Y QUEDA OPERANDO AL 100%. EQUIPO FUNCIONANDO AL 100% | | | | | | | |
