MC72001039

| FECHA 07-11-25 | | NO. REPORTE 125-0893 | | NO. DE INGRESO NA | | NO. BITACORA | |
| EQUIPO: DESFIBRILADOR | | MARCA: NIHON KOHDEN | | MODELO: TEC-5631 | | NO. SERIE: 3467 | |

| EVIDENCIA FOTOGRÁFICA | | | |

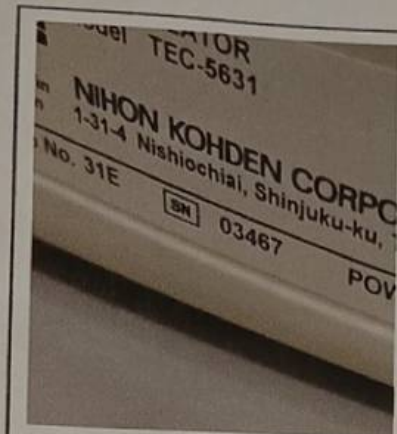
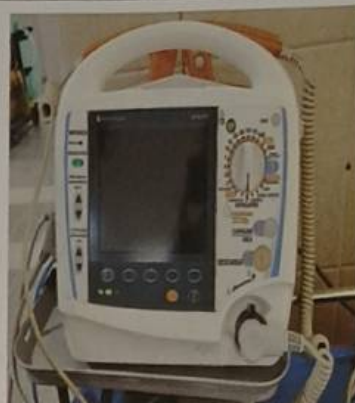
ANTES 2

| REPORTO FALLA: NADIA LOZOYA RODRIGUEZ | | | | FALLA REPORTADA: LAS PALAS SE ENCUENTRAN DAÑADAS | | | |
| DIAGNÓSTICO DE LA FALLA: SE DIAGNOSTICAN PALAS DAÑADAS | | | | | | | |

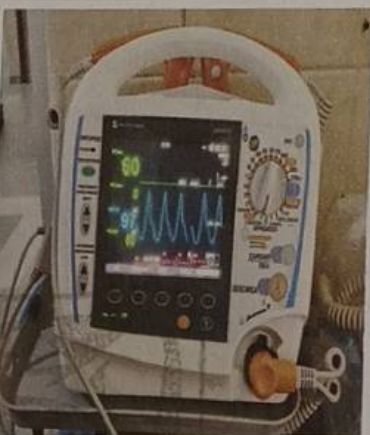
DESPUÉS 1

| EL EQUIPO QUEDA OPERATIVAMENTE APTO PARA REALIZAR EL TRABAJO PARA EL QUE FUE DISEÑADO, OPERANDO AL 100% COMO FUNCIONANDO AL 100%. | | | | | | | |
