MC72001050

| FECHA 27-11-25 | | NO. REPORTE I25-1041 | | NO. DE INGRESO NA | | NO. BITACORA | |
| EQUIPO: DESFIBRILADOR | | MARCA: NIHON KOHDEN | | MODELO: TEC-5631 | | NO. SERIE: 3077 | |

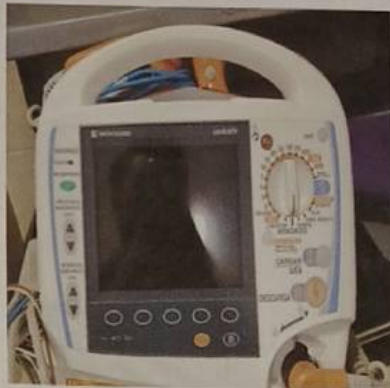
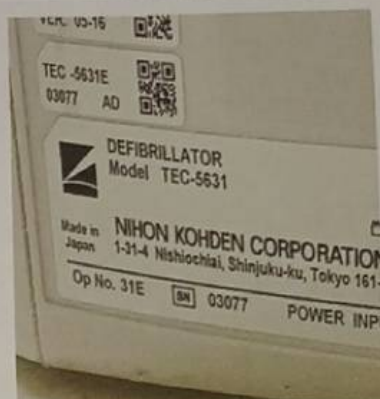
ANTES 2

| DIAGNÓSTICO DE LA FALLA: SE DIAGNOSTICA BATERIA DE RESPALDO DAÑADA | | | | | | | |

| MANTENIMIENTO CORRECTIVO QUE CONSISTIO EN LA INSPECCION FISICA Y FUNCIONAL DEL EQUIPO. SE DIAGNOSTICA BATERIA DE RESPALDO DAÑADA, LA CUAL SE PROCEDE A REEMPLAZAR. SE REALIZA CALIBRACIÓN Y PRUEBAS DE FUNCIONAMIENTO | | | | | | | |

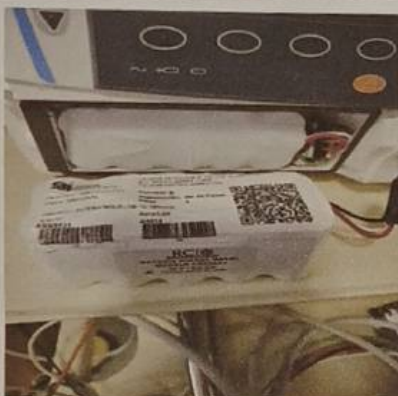
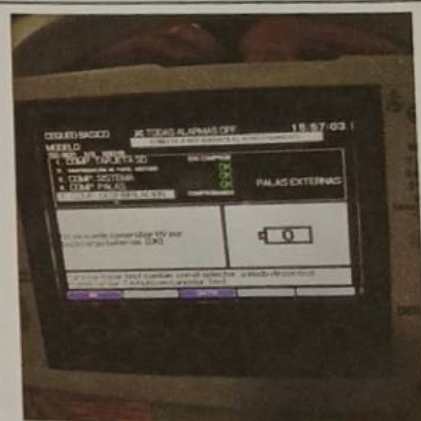
DESPUÉS 1

| EL EQUIPO QUEDA OPERATIVAMENTE APTO PARA REALIZAR EL TRABAJO PARA LO QUE FUE DISEÑADO Y QUEDA OPERANDO AL 100%. EQUIPO FUNCIONANDO AL 100%. | | | | | | | |
