| FECHA: 10/02/2016 | | NO. REPORTE: I26-0144 | | NO. DE INGRESO: | | NO. BITACORA: | |
| HOSPITAL (Nombre completo sin abreviaturas): DELEGACIÓN BAJA CALIFORNIA | | | | MANTENIMIENTO PREVENTIVO NO. N/A | | | |
| EQUIPO: DESFIBRILADOR | | MARCA: NIHON KOHDEN | | MODELO: TEC-5531E | | NO. SERIE: 693 | |

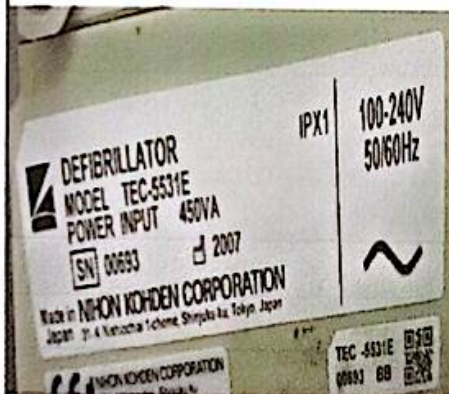
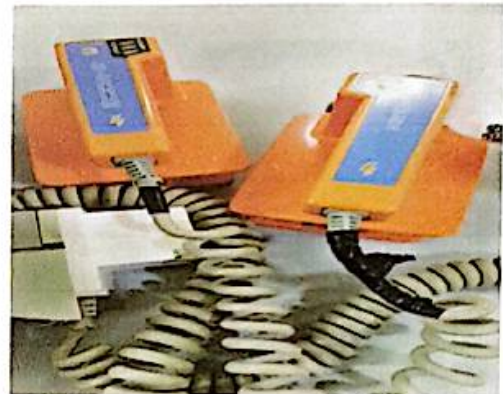
**ANTES 1**

| REPORTO FALLA: NADIA LOZOYA FALLA REPORTADA: ESTA HACIENDO FALSO EN LAS PALAS Y LOS CABLES ESTÁN DAÑADOS | | | | ACCESORIOS: <input type="radio"/> | | EMPRESA: <input type="radio"/> | |
| DIAGNÓSTICO DE LA FALLA: SE DIAGNOSTICAN PALAS DAÑADAS | | | | | | | |

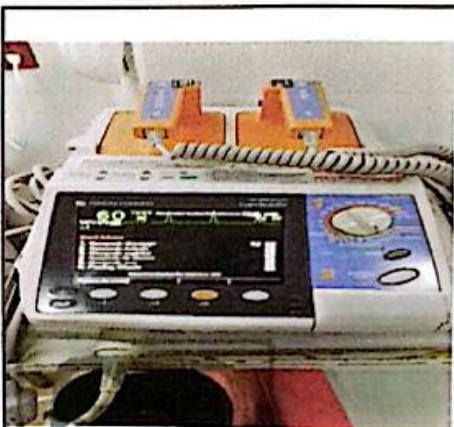
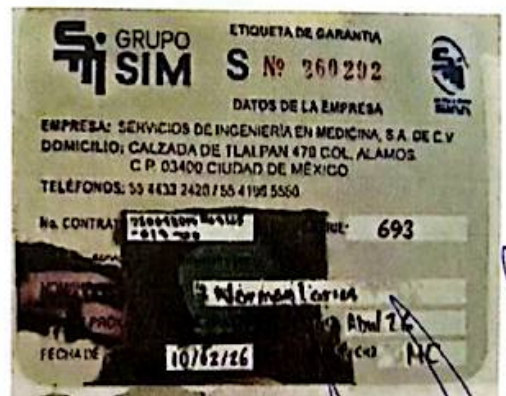
**DESPUES 1**

| EL EQUIPO QUEDA OPERATIVAMENTE APTO PARA REALIZAR EL TRABAJO PARA LO QUE FUE DISEÑADO Y QUEDA OPERANDO AL 100%. EQUIPO FUNCIONANDO AL 100%. | | | | | | | |
