Hoja de servicio  
**MAM475.11**

| <b>OOAD / UMAE</b> | BAJA CALIFORNIA | <b>Equipo:</b> | MAQUINA DE ANESTESIA |
| <b>Unidad Médica:</b> | HGR No. 1 | <b>Modelo:</b> | AVANCE CS2 |

Reporte fotográfico  
**MAM475.11**

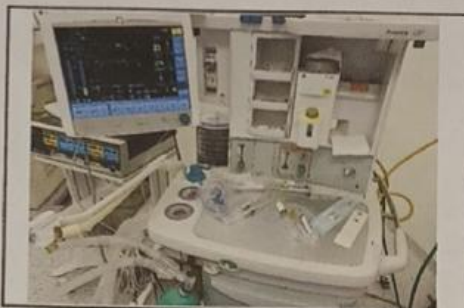
AN  
TE  
R  
V  
I  
D  
C  
E  
I  
L  
O

| SINTOMA | |
|---|--|
| cifras que arroja los sensores están erróneas | |

Se realiza revision de equipo encontrando daño en sensores de flujo, se realiza reemplazo de estos solucionando la falla. Además de manera proactiva se realiza reemplazo de fuelle pues se encontraba muy rigido y con poca elasticidad.

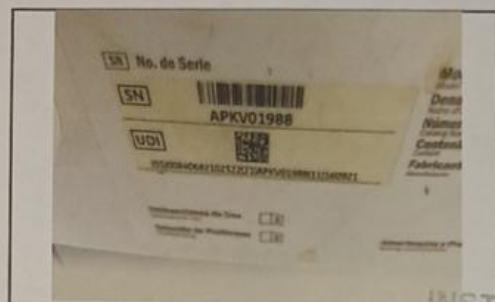
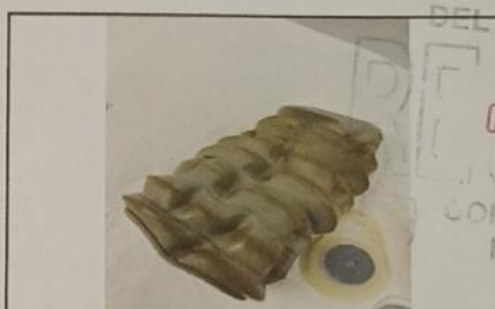
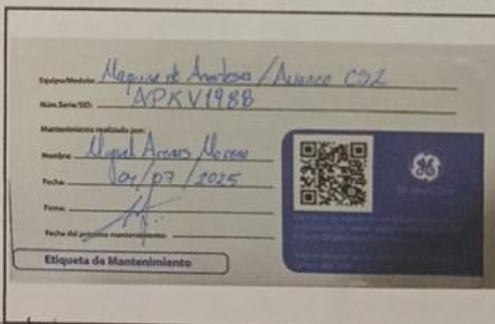
D  
E  
S  
P  
U  
E  
S  
D  
E

**EL EQUIPO QUEDA OPERATIVAMENTE APTO PARA REALIZAR EL TRABAJO PARA LO QUE FUE DISEÑADO FUNCIONANDO AL 100%**
