Hoja de servicio

| OOAD / UMAE | BAJA CALIFORNIA | Equipo: | TOMOGRAFO |
| Unidad Médica: | HGR No. 1 | Modelo: | BRIGHTSPEED |
| Localidad: | TIJUANA | Serie: | 664BRG1318573 |

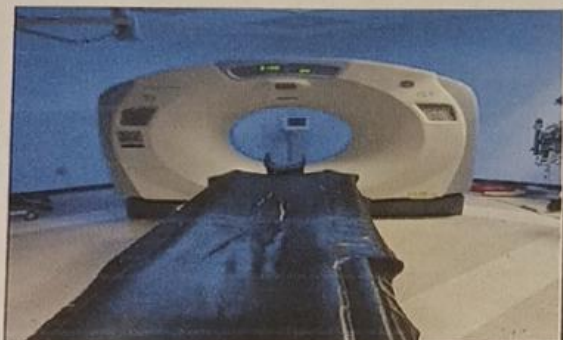
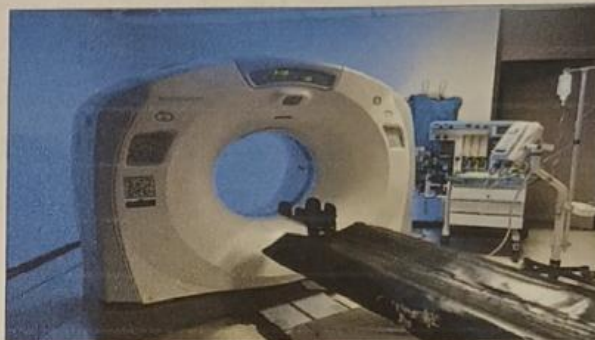
A  
N  
T  
E  
S

Se acude a sitio y se reemplaza tarjeta CCB debido a que presentaba errores previamente encontrados. Se realiza procedimiento de acuerdo a manual de servicio. Pruebas de funcionamiento. Equipo funcionando correctamente.

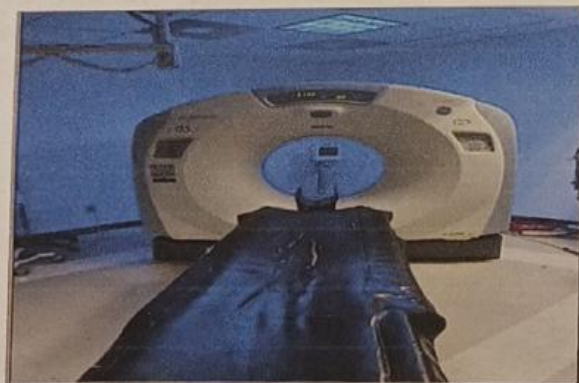
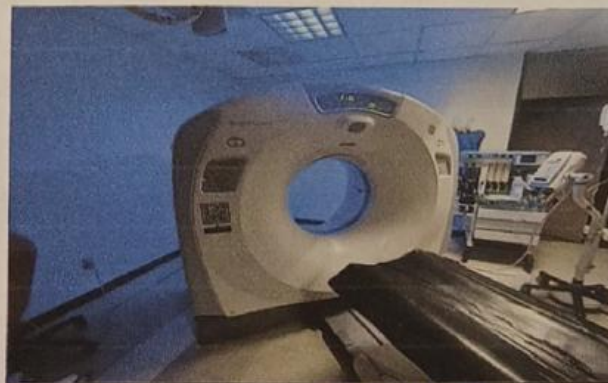
D  
E  
S  
P  
U  
E  
S

EL EQUIPO QUEDA OPERATIVAMENTE APTO PARA REALIZAR EL TRABAJO PARA LO QUE FUE DISEÑADO  
FUNCIONANDO AL 100%
