Hoja de servicio  
**JAC2116.11**

| COAD / UMAE | BAJA CALIFORNIA | Equipo: | ARCO EN C |
| Unidad Médica: | HGR No. 1 | Modelo: | OEC 9900 |

Reporte fotográfico

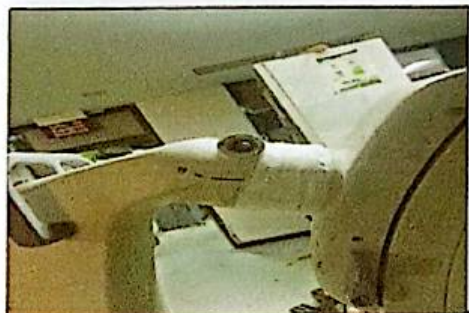
AN  
TE  
R  
S  
V  
I  
D  
C  
E  
I  
L  
O

19-Se acude a sitio para reparar el freno flip flop pero debido al estado en el que se encuentra el brazo no es posible realizar la reparación. Se procede a realizar el cambio del L-arm pero durante el procedimiento se daña una pieza. Se procede a ordenarla. 21-1-2026, se acude a sitio con la pieza faltante y se realiza el reemplazo del L-arm y el freno funciona correctamente. Equipo funcionando correctamente.

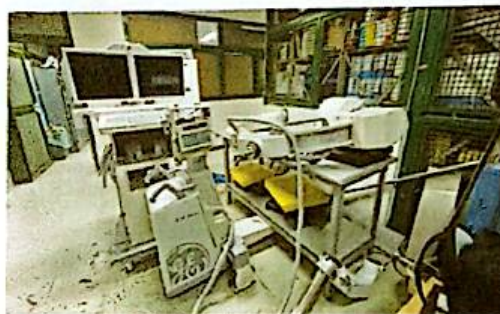
Equipo Modelo: Arco en C / OEC 9800  
Núm. Serie: OEC820751  
Man. Técnico realizado por:  
Nombre: Alfonso Cervantes  
Fecha: 21-01-2016  
Firma: Alfonso Cervantes  
Fecha del próximo mantenimiento: N/A  
Etiqueta de Mantenimiento
