Seoul National University
College of Engineering
Department of Mechanical Engineering
1, Gwanak-ro, Gwanak-gu, Seoul 151-744, Korea

Fall 2022

Materials and Manufacturing Process
Final Report
(Team 5, REPLICAR)

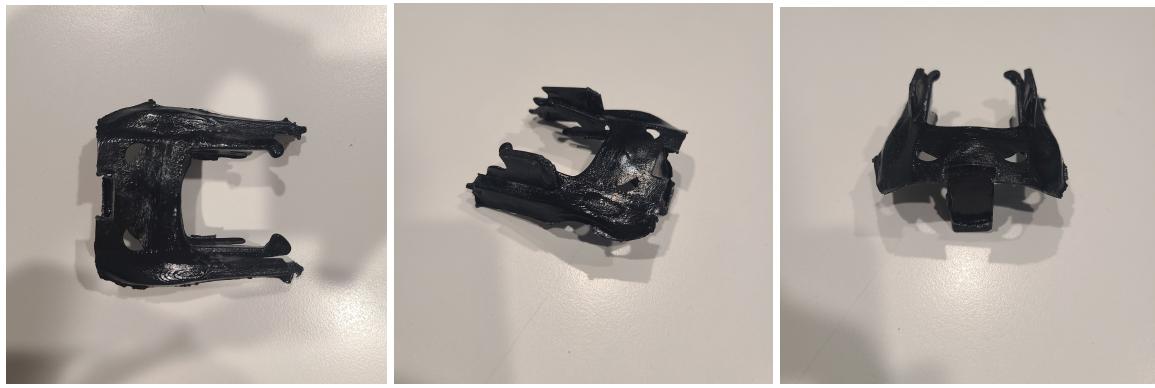
Fig.23 사출된 Plastic Part - 전면부

Simulation 결과, 파트 전면부의 연결부 부분(러너와 면 쪽)에서 short shot이 일어날 것임을 예상할 수 있었다. 실제로 사출을 진행한 결과 예상과 같게 일부 사출물에서 short shot이 일어남을 확인 할 수 있었다. 또, simulation 결과 pressure drop이 일어나지 않은 후면부의 러너와 면 쪽 부분에도 short shot이 일어났는데, 이는 simulation 결과와는 상이하다. 단, 해당 부분은 simulation 결과 short shot이 일어날 것이라고 예상되었던 부분과 러너와의 위치 관계와 파트의 형상이 매우 유사하다. 이를 통해 실제

Sink mark simulation 결과 두께가 비교적 두꺼운 부분에서 sink mark가 나타남을 확인할 수 있었는데, 이는 이론상으로도 자명한 결과이다. 이에 실제 사출물에서도 두께가 비교적 두껍게 설계되었던 연결부 부분, 등에서 sink mark가 확인되었다.

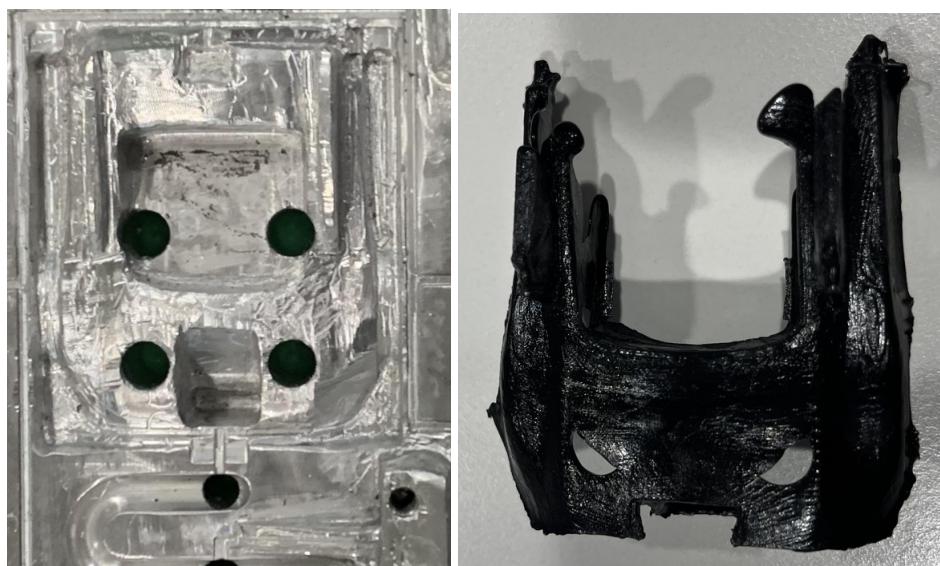
Fig. 41 Surface of mold(left) & Surface of plastic part(right)

왼쪽 Figure을 통해 볼 수 있듯, mold의 surface finish가 좋지 않다. 이는 손으로 작업한 grinding의 한계 때문이다. 해당 mold를 이용하여 injection molding을 진행한 결과 오른쪽 사진과 같이 사출품의 surface finish도 매우 좋지 않은 것을 확인하였다. 이는 injection molding의 특성상 사출품이 mold의 표면 거칠기를 그대로 따라가기 때문이다. hand grinding을 적게 해야 좋은 표면 거칠기를 유지할 수 있는데 그러기 위해서는 처음부터 합형이 잘 될 수 있도록 mold 설계를 하는 것이 중요하다.
