Teste IoT com Arduino Cloud

ESP8266 com DHT11

25 e 26/09/2023

Falhas ocorridas durante o monitoramento

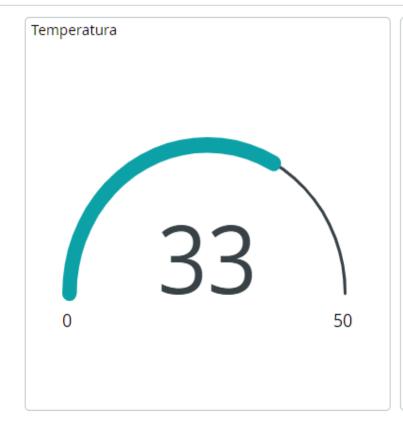
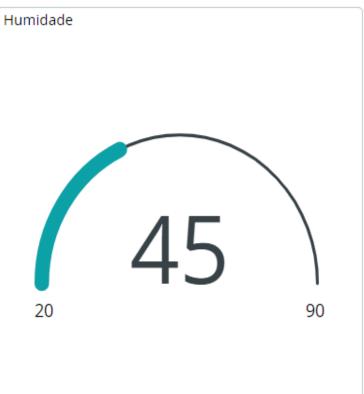
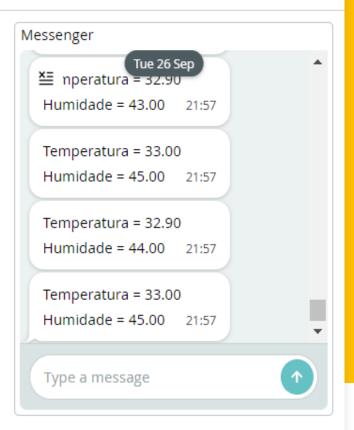
'Temperatura = -13.80 Humidade = 158.00

'Temperatura = 30.30 Humidade = 53.00
'Temperatura = 30.20 Humidade = 52.00
'Temperatura = 30.20 Humidade = 53.00
'Temperatura = 15.10 Humidade = 166.80
'Temperatura = 30.20 Humidade = 53.00
'Temperatura = 30.30 Humidade = 53.00
'Temperatura = 30.20 Humidade = 52.00

'Temperatura = 30.20 Humidade = 52.00 'Temperatura = 30.30 Humidade = 52.00 'Temperatura = 30.20 Humidade = 52.00 Temperatura = 15.10 Humidade = 154.00 Temperatura = nan Humidade = 154.00 Temperatura = nan Humidade = nan 'Temperatura = 30.30 Humidade = 52.00 'Temperatura = nan Humidade = nan Temperatura = 15.10 Humidade = 154.00 'Temperatura = nan Humidade = 154.00 'Temperatura = nan Humidade = nan 'Temperatura = 15.10 Humidade = nan Temperatura = 15.10 Humidade = 154.00 'Temperatura = 30.30 Humidade = 52.00 'Temperatura = 30.20 Humidade = 52.00

'Temperatura = 30.20 Humidade = 53.00
'Temperatura = 30.30 Humidade = 52.00
'Temperatura = 15.10 Humidade = 154.00
'Temperatura = nan Humidade = nan
'Temperatura = 15.10 Humidade = nan
'Temperatura = 15.10 Humidade = 154.00
'Temperatura = 30.20 Humidade = 52.00
'Temperatura = 30.40 Humidade = 52.00

Investigar as falhas ocorridas durante o monitoramento.
