# Diagnóstico Técnico: Jardim Alcântara

Avaliação de risco, intersecção de especialidades e roteiro de caracterização.

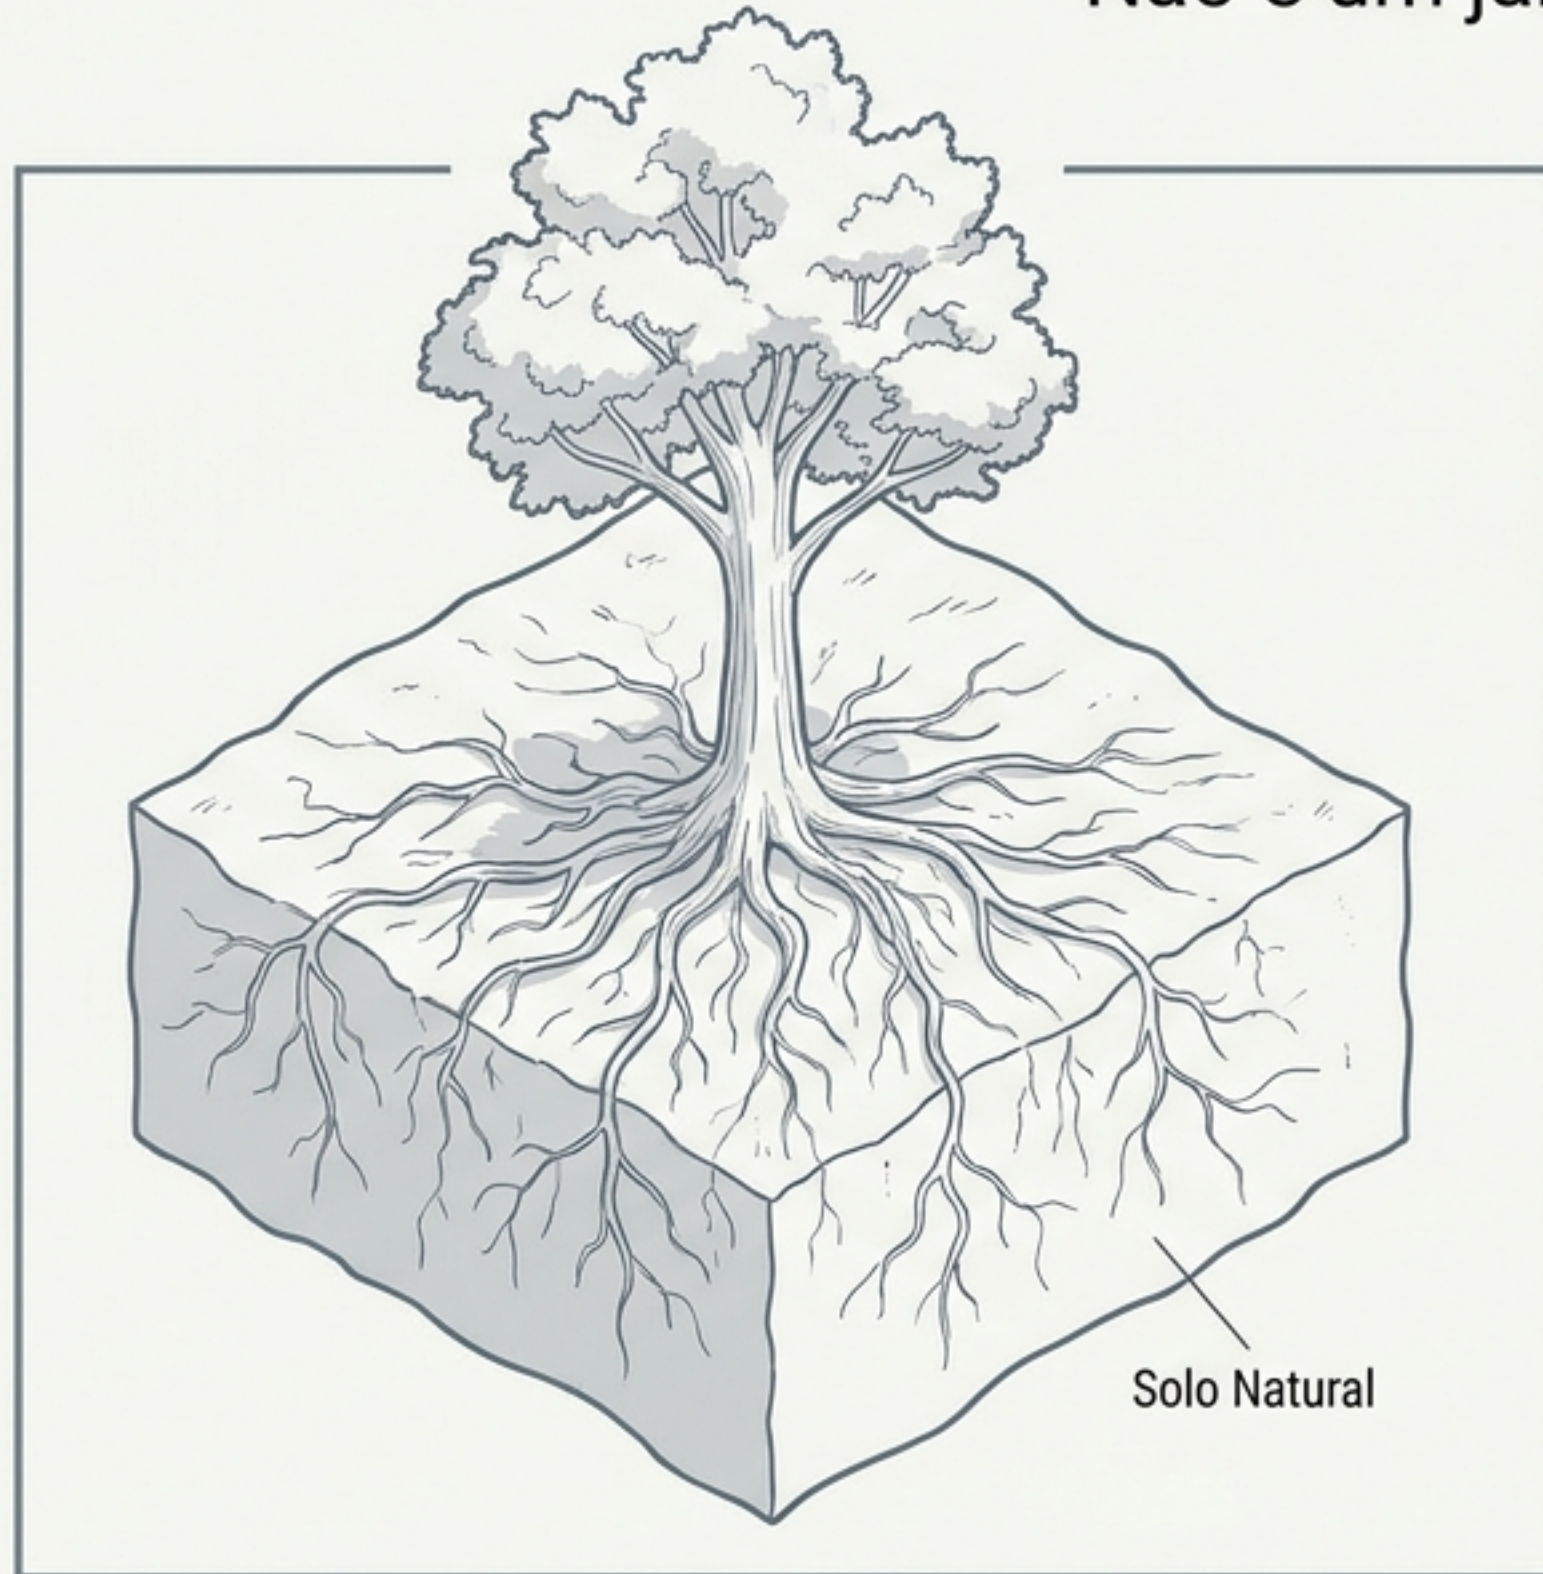
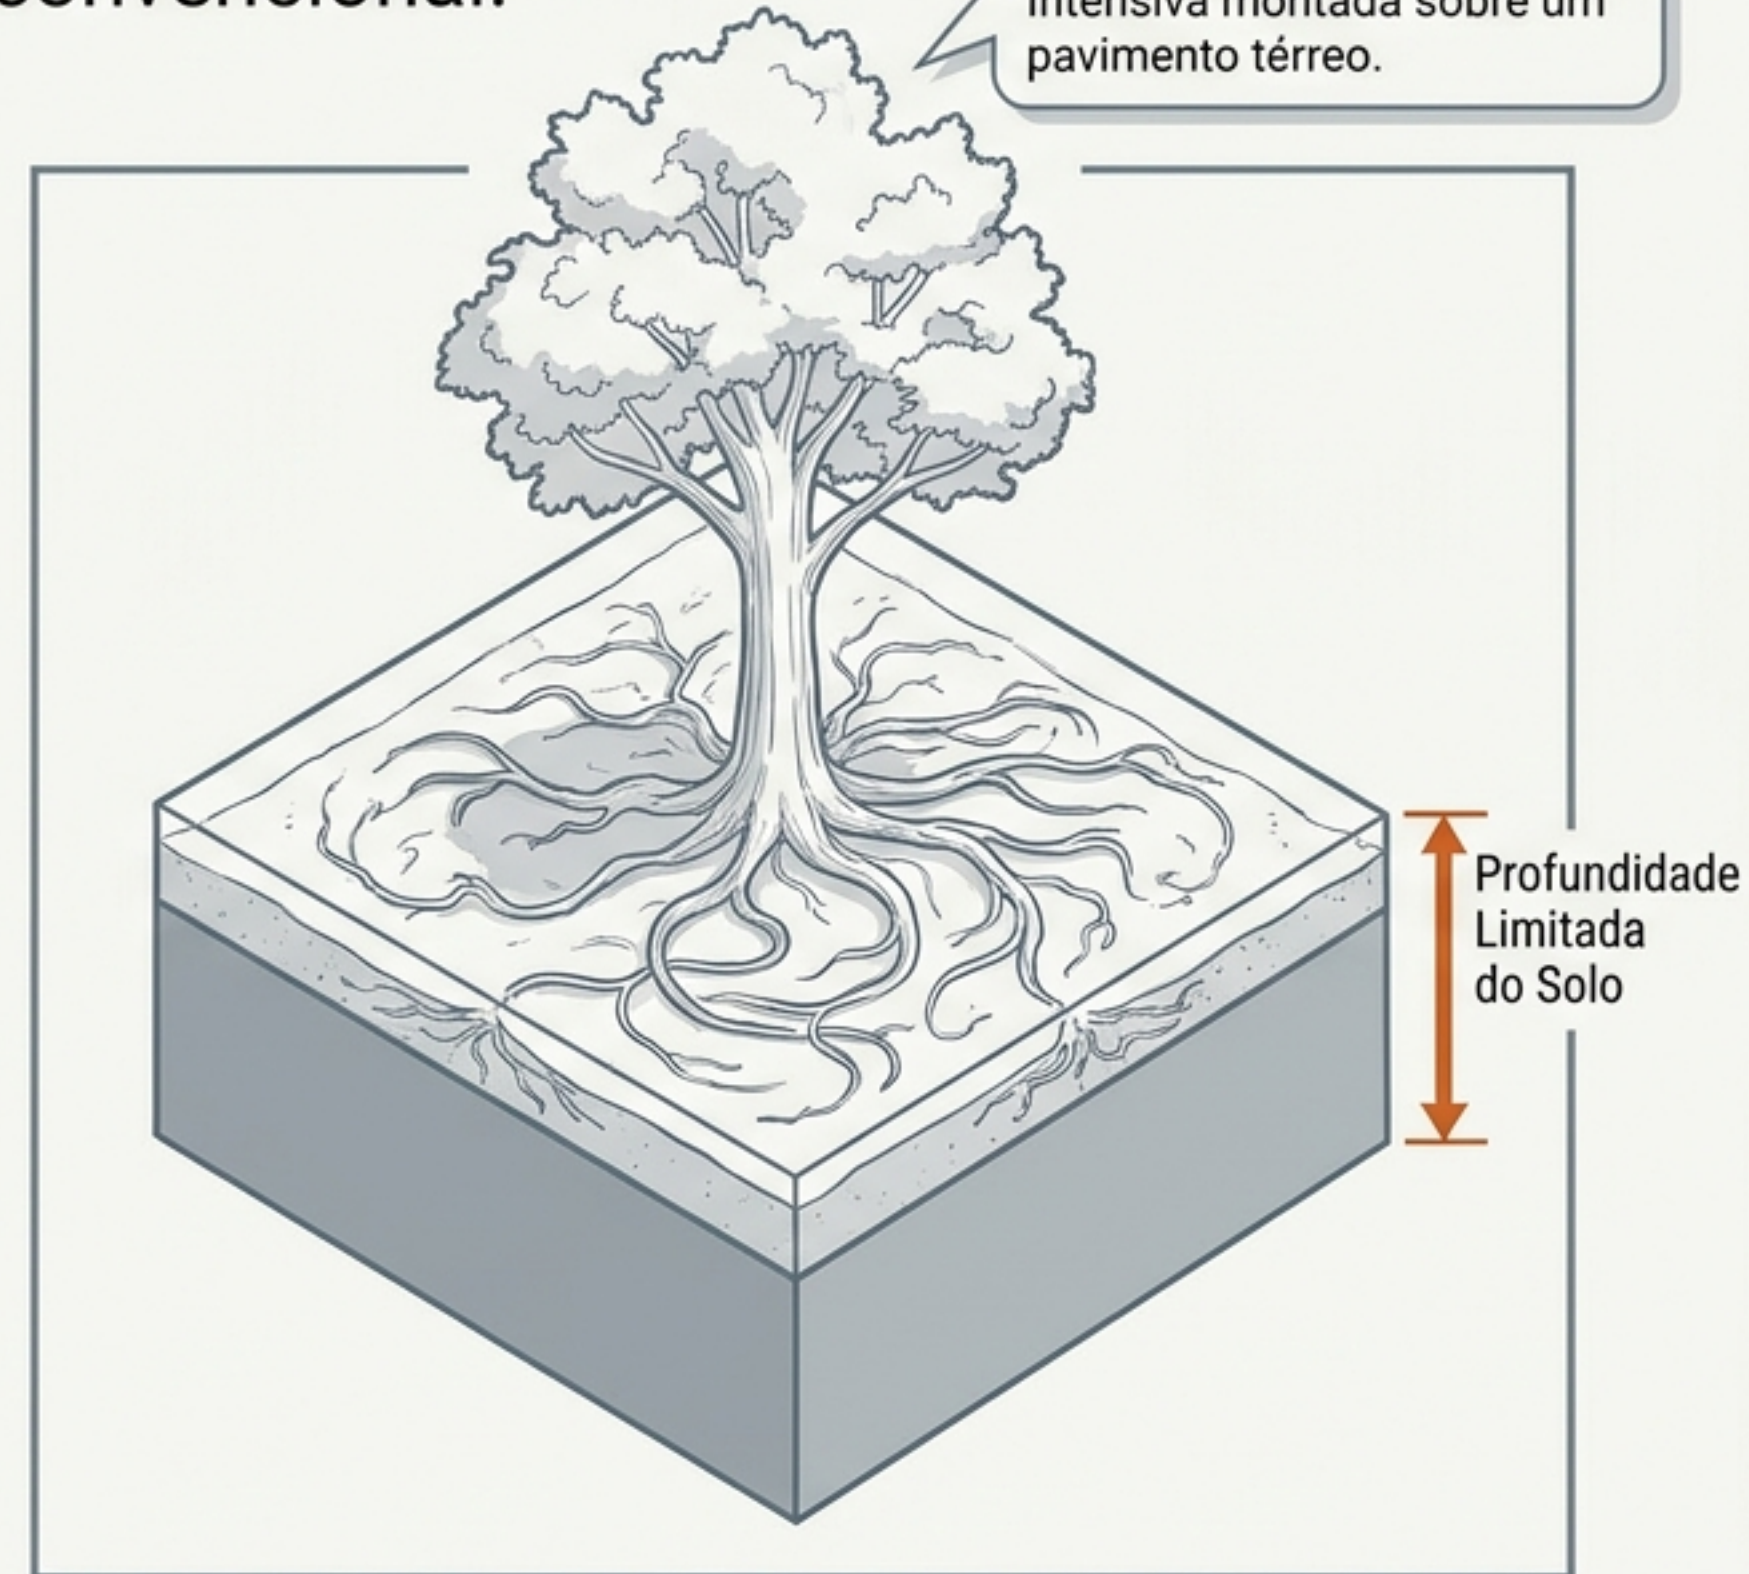
Este projecto é, tecnicamente,  
uma Cobertura Ajardinada  
Intensiva montada sobre um  
pavimento térreo.

Modelo Mental Actual (Solo natural infinito)

Realidade Física (Sistema FLL sobre laje estanque)

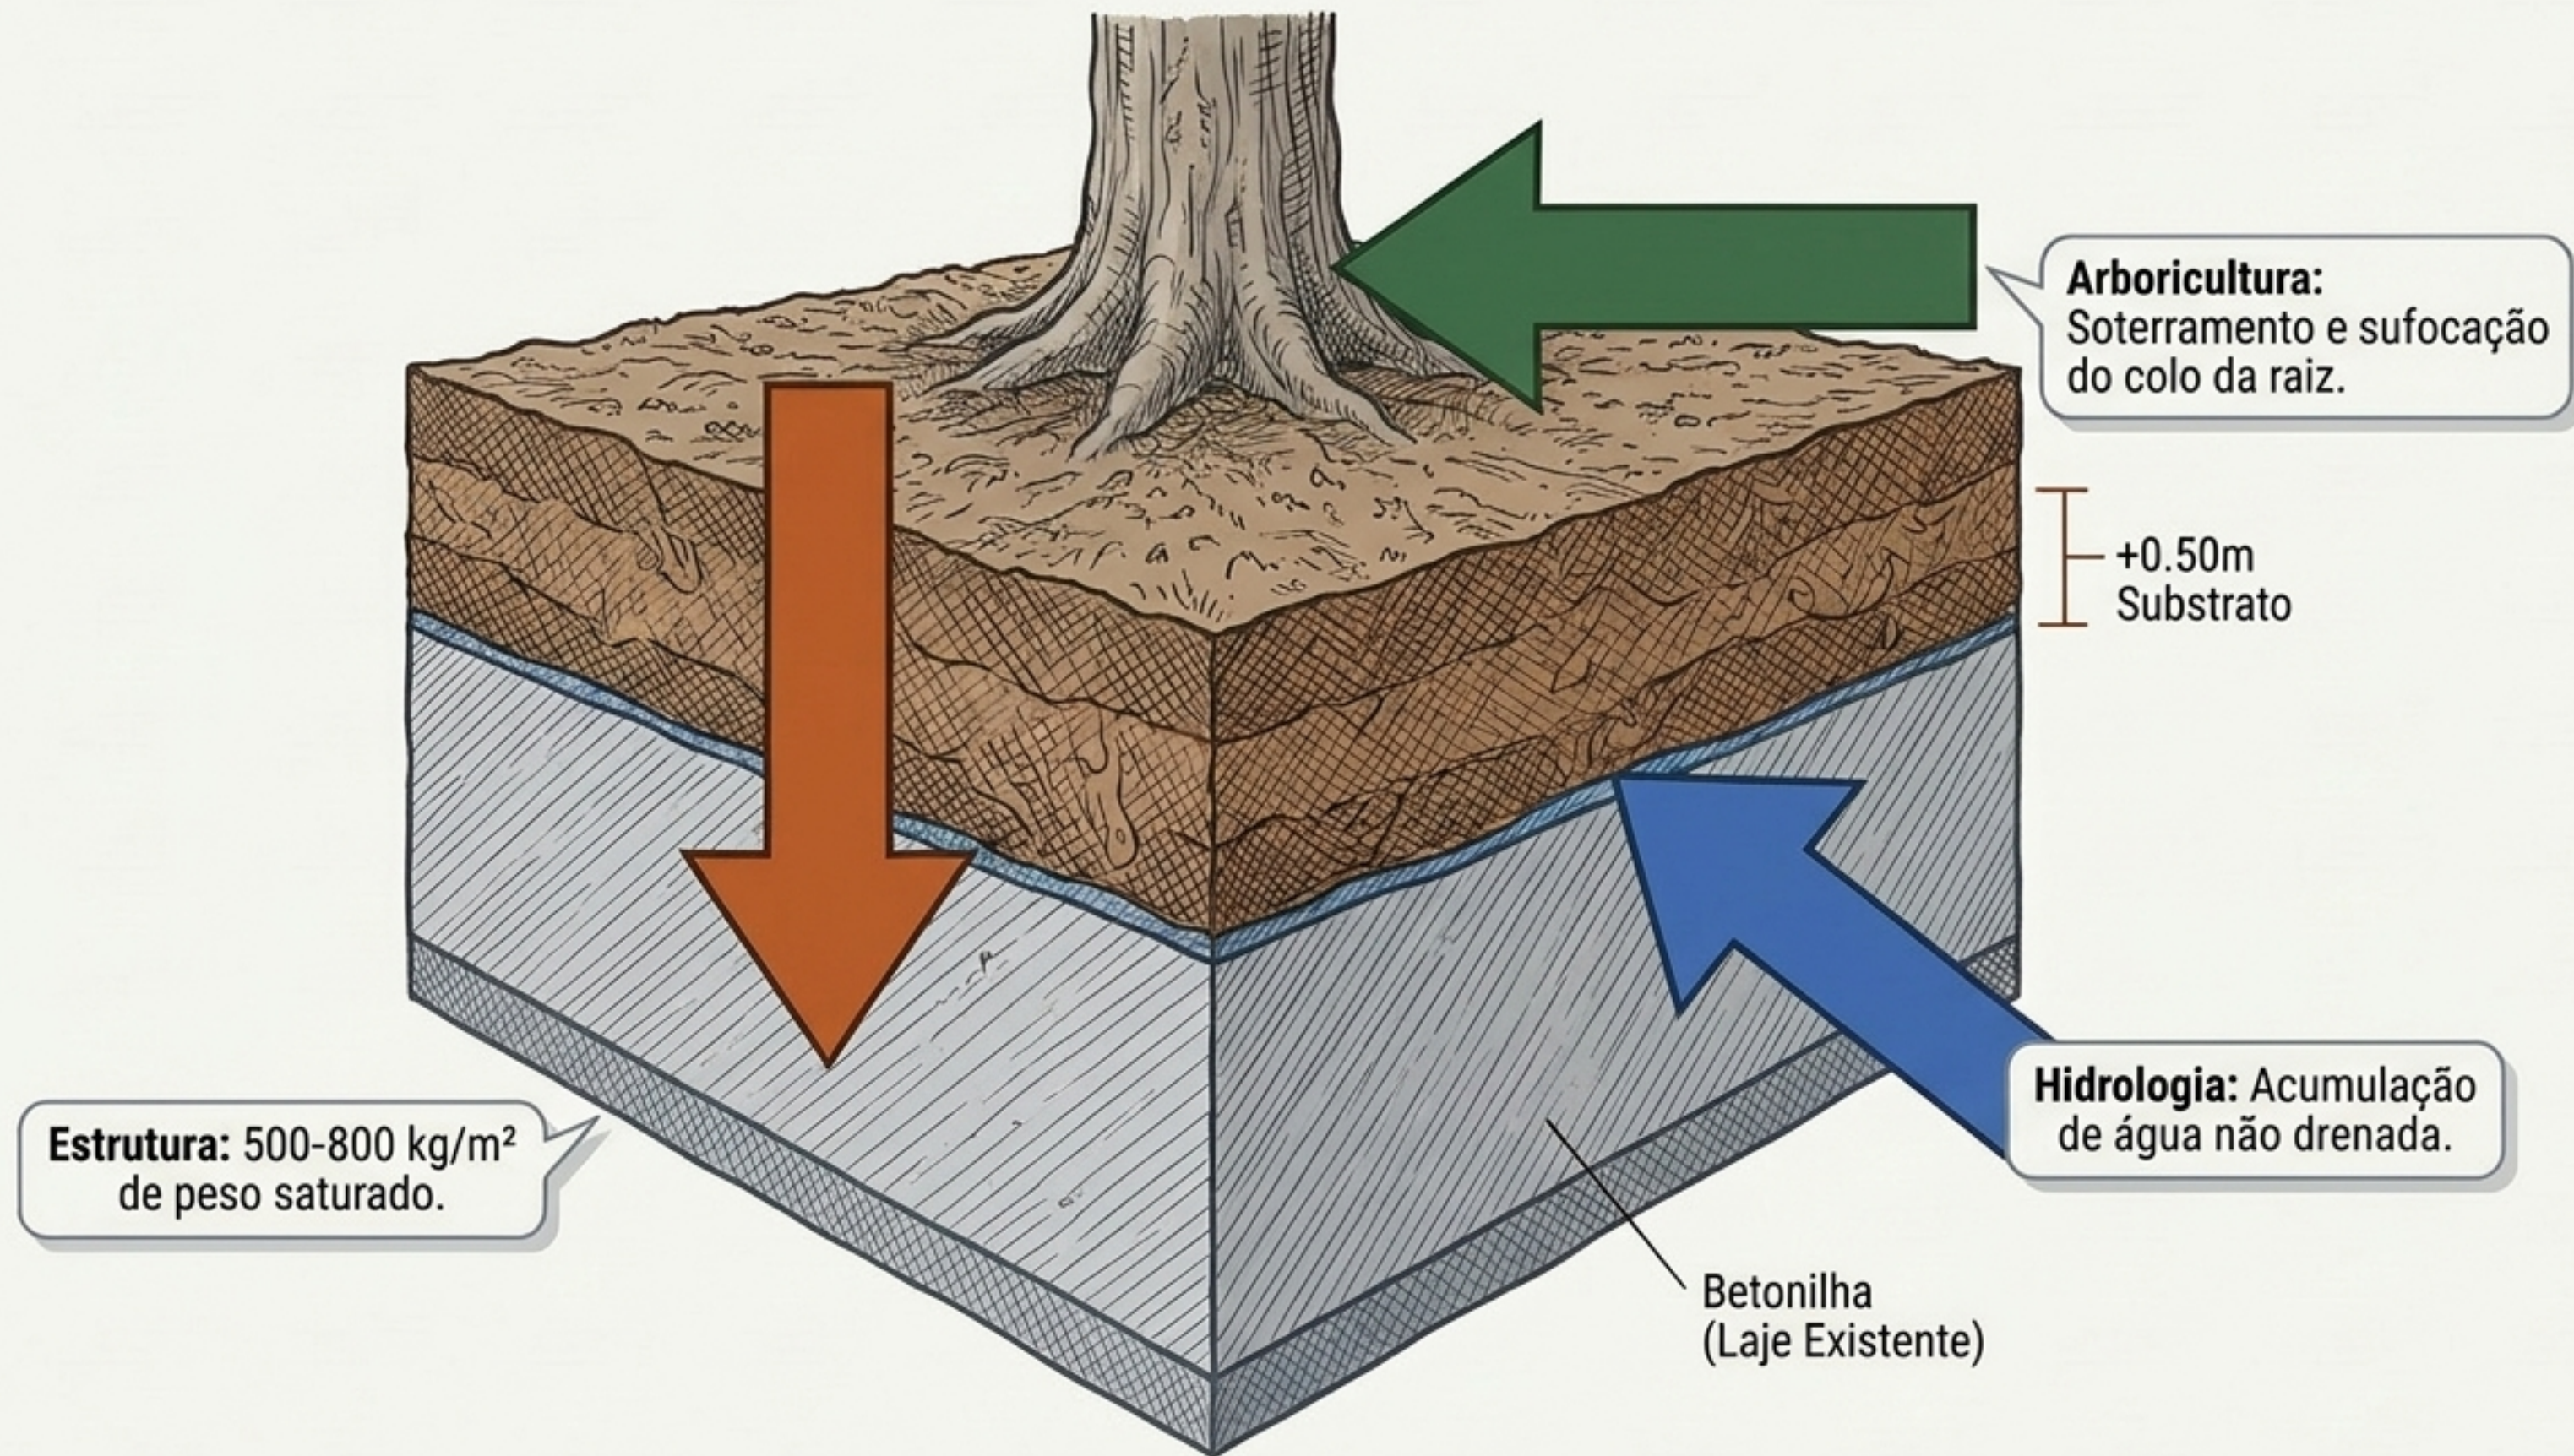
## A Anatomia do Risco: A Sobrecarga de +0.50m

+0.50m de solo saturado  
= 300 a 800+ kg/m<sup>2</sup>.

O jardim assenta numa laje que não vai ser demolida. Se não suportar a carga ou não for estanque, o sistema falha antes de ser plantado.

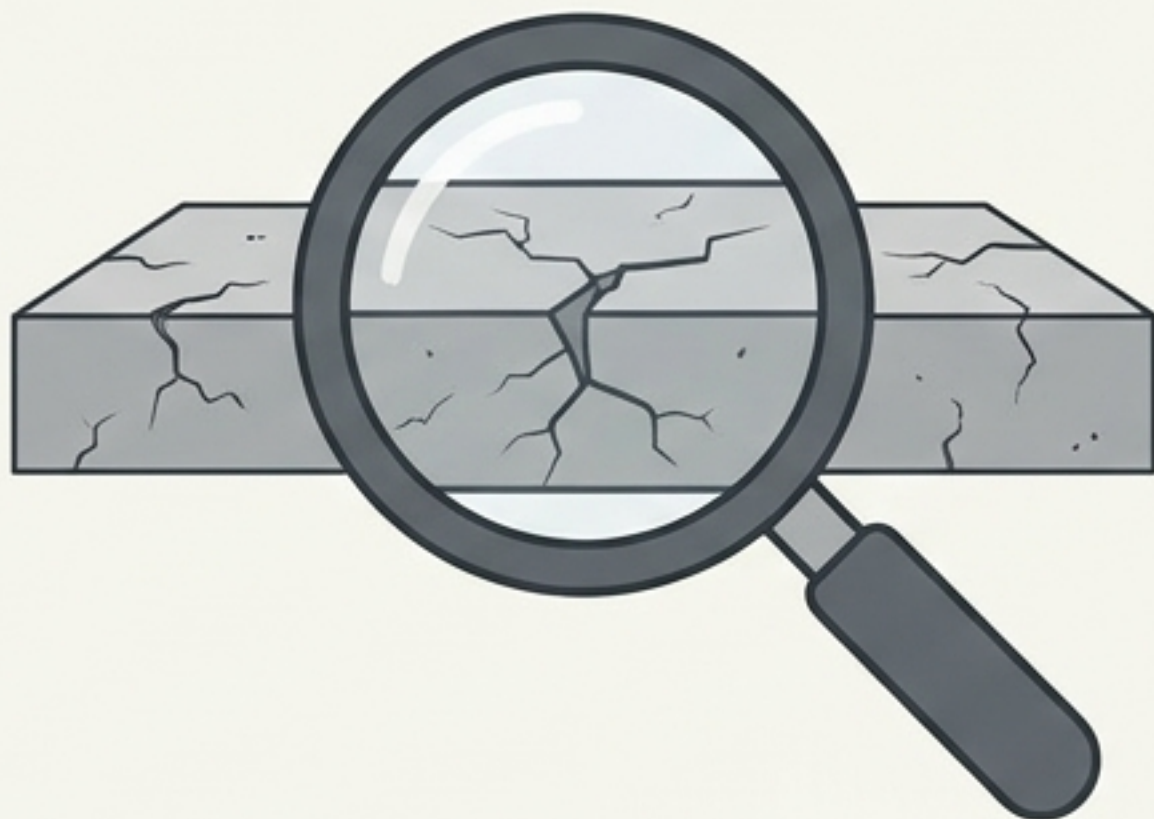
Integridade da betonilha existente:  
Desconhecida.

**Normas:** Diretrizes FLL / EN 13948 (Resistência a raízes)

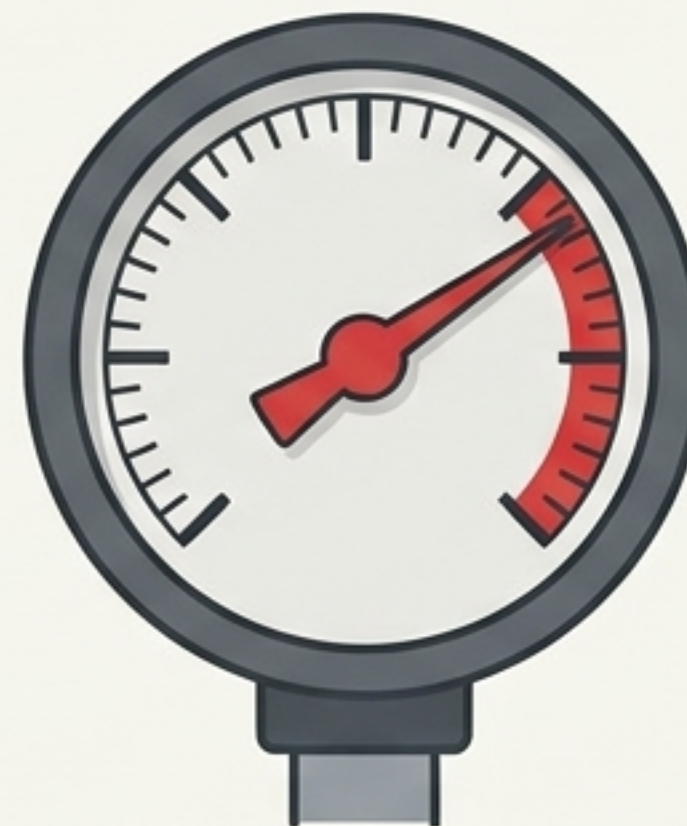
**Norma:** Eurocódigo 1 (Cargas sobre coberturas)

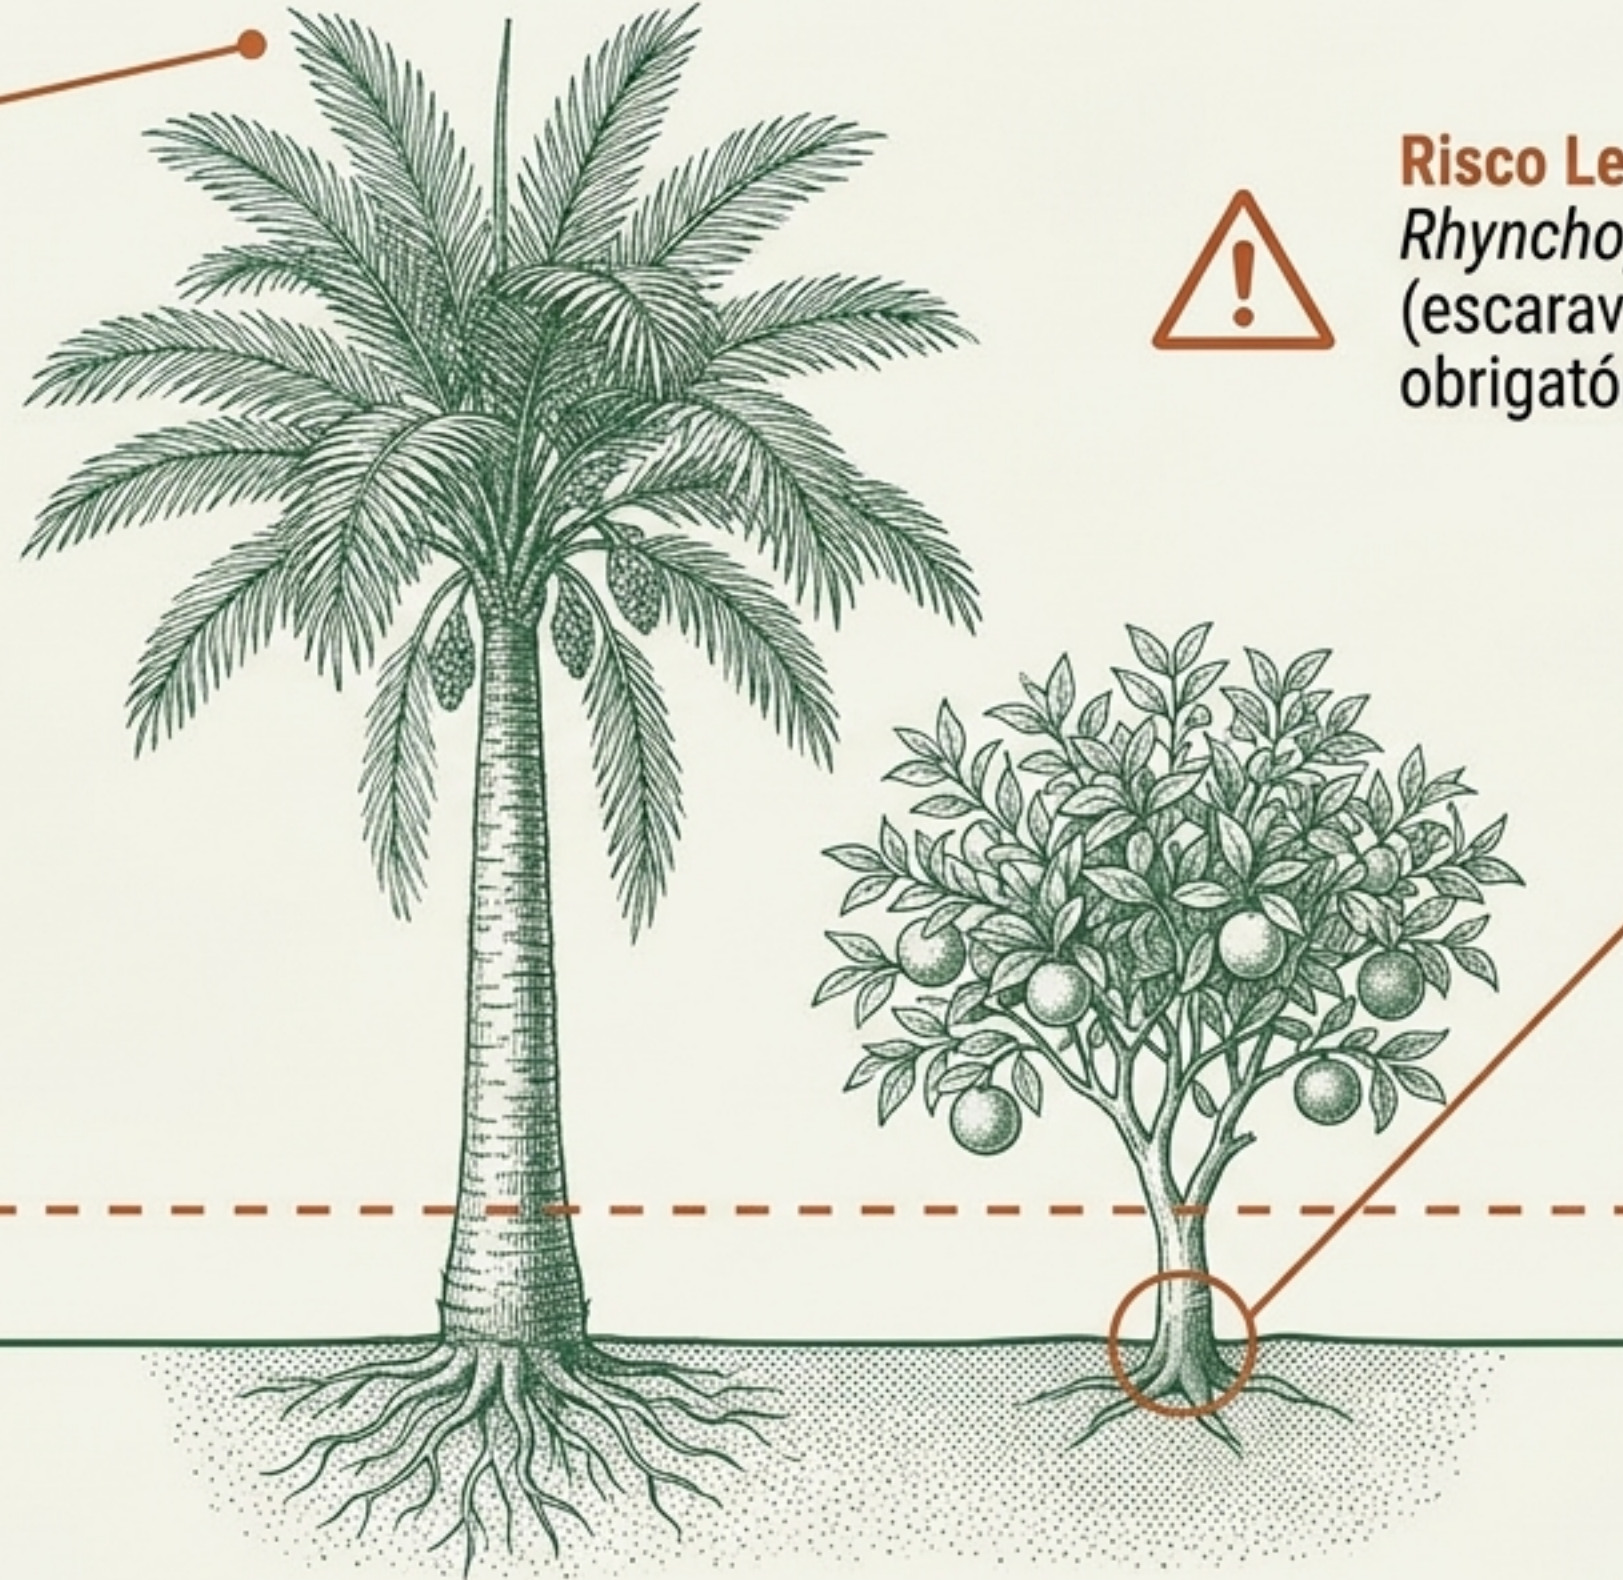
A palmeira é inegociável, mas a sua copa nunca foi medida. Sem medir, a raiz (BS 5837) não pode ser estimada.

+0.50m Nível Proposto

Nível do Solo Atual

*Rhynchophorus ferrugineus* (escaravelho). Praga de notificação obrigatória (Decisão 2007/365/CE).

**O Colo Sufocado:** Risco agudo de *Phytophthora* (apodrecimento) devido a excesso de água no colo.

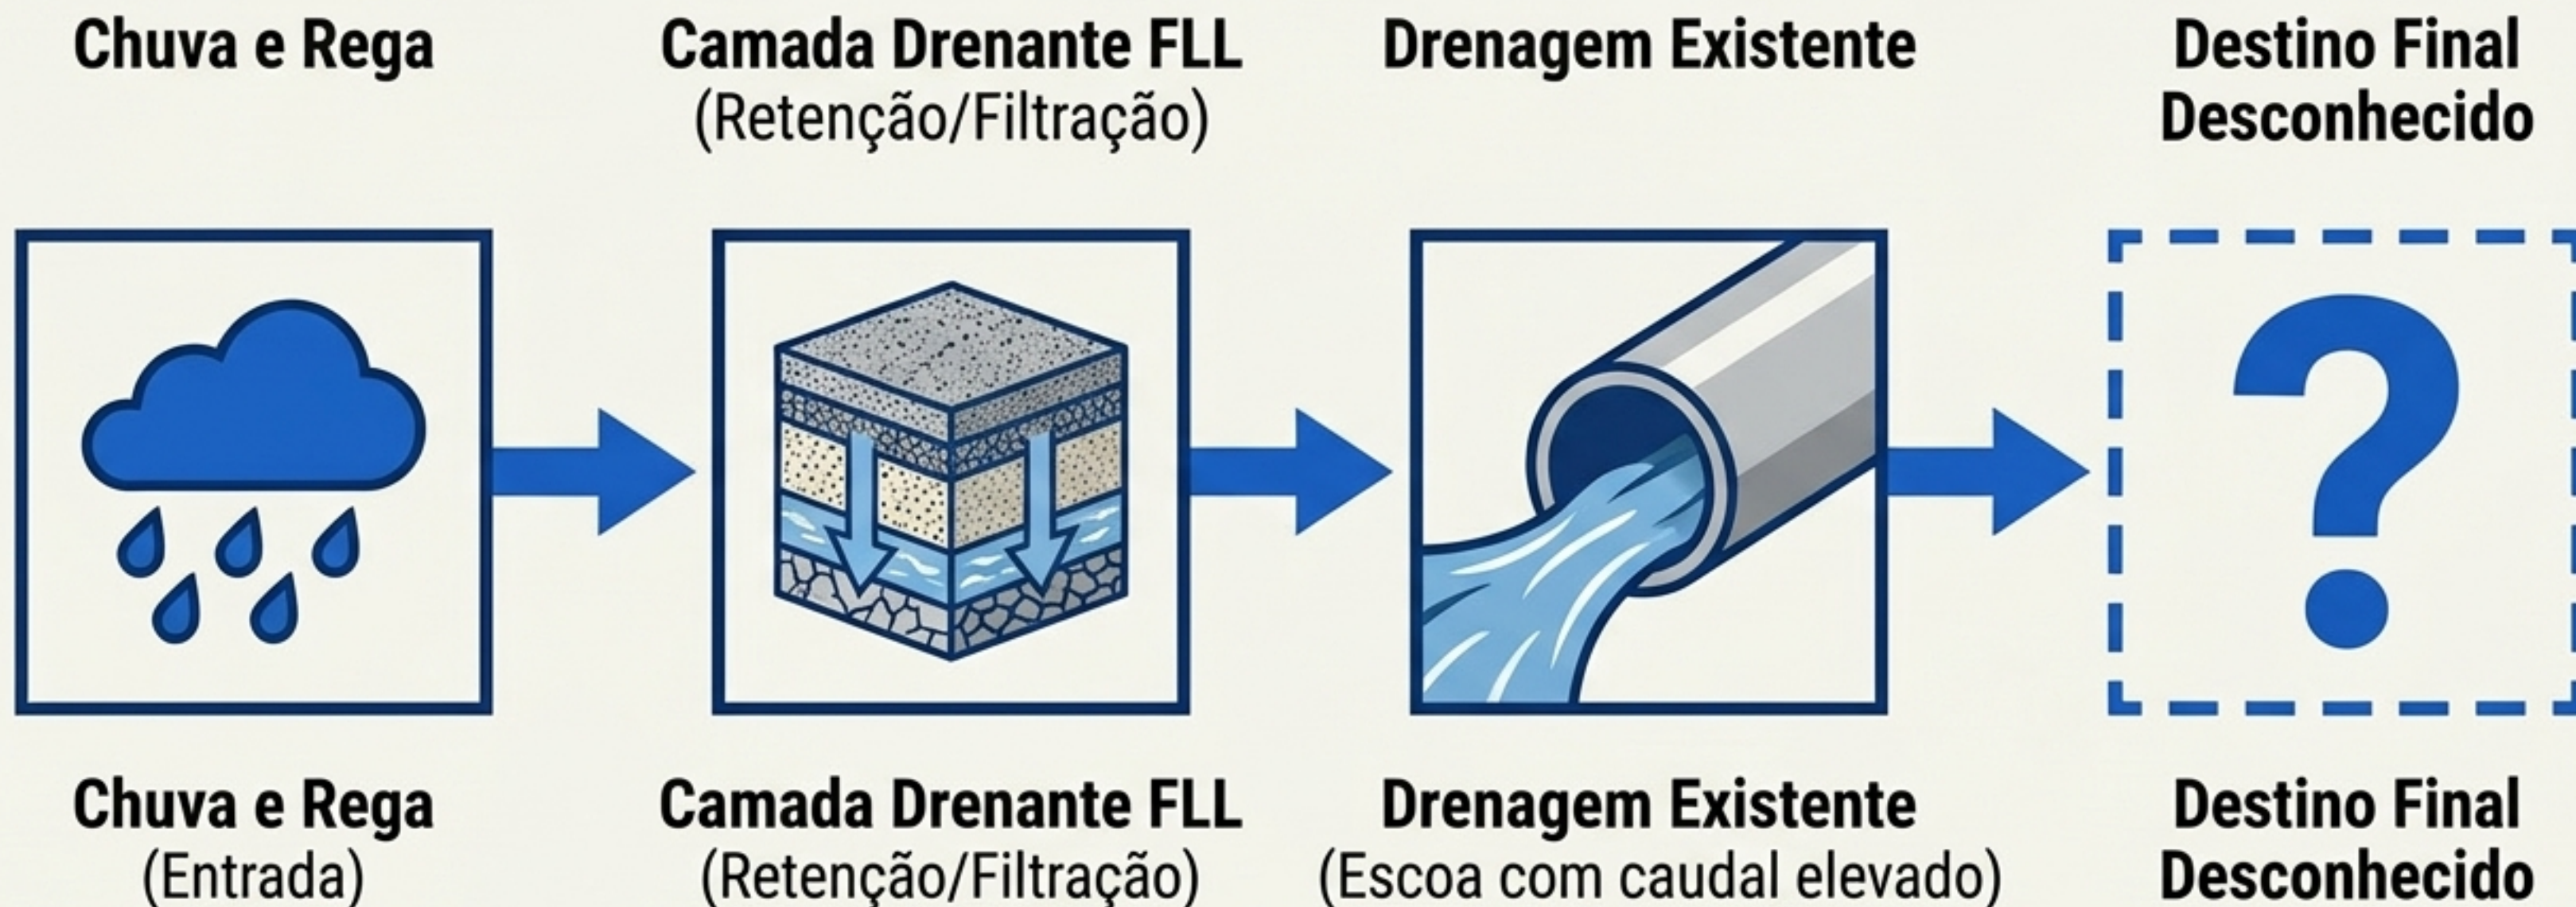
O sistema FLL vai acelerar e concentrar o escoamento. Ligar este volume a uma rede cujo destino (pluvial, fossa, colapso) se desconhece é um **risco crítico de engenharia**.

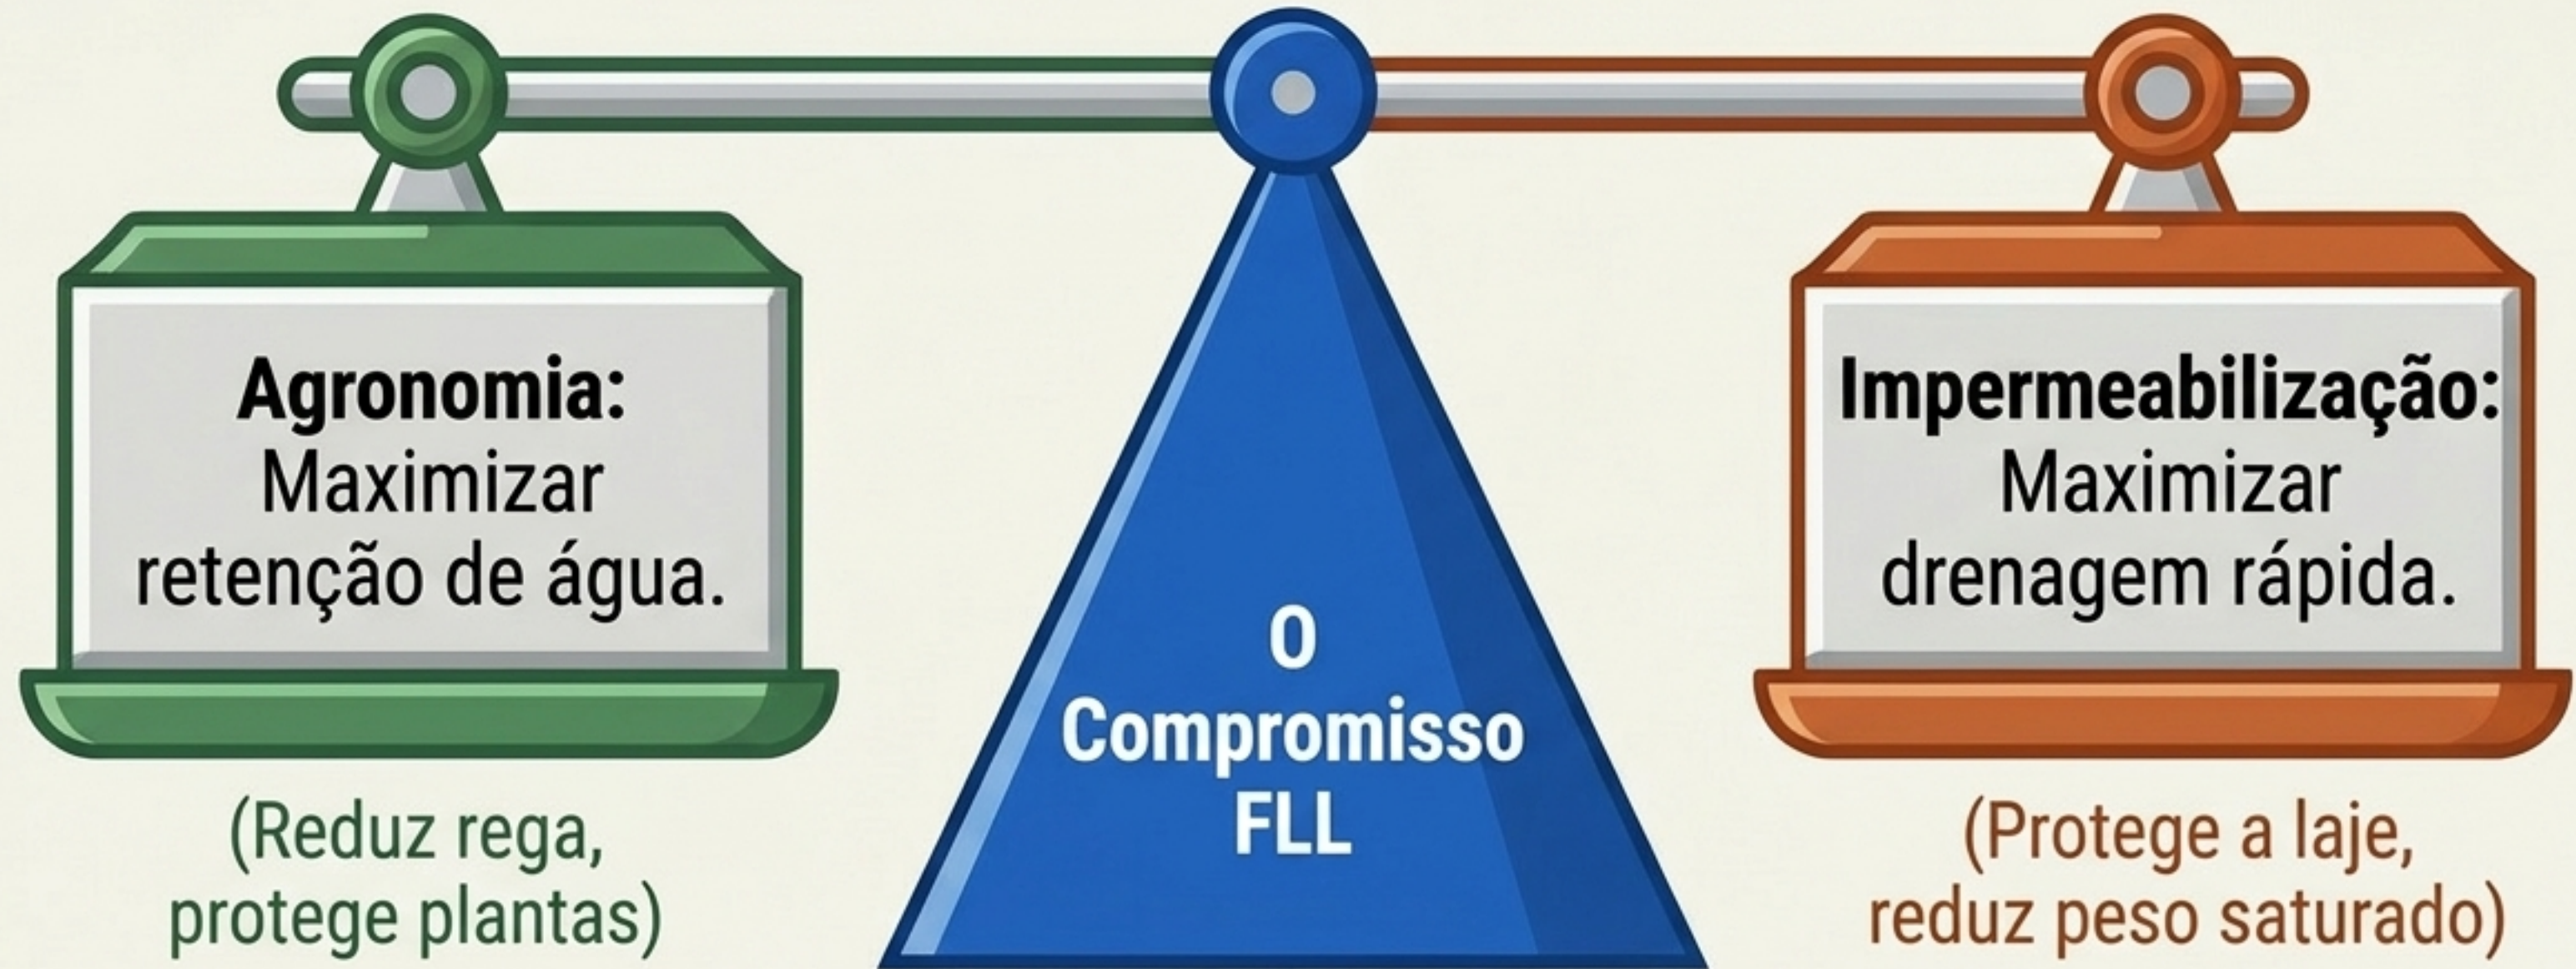
Nenhuma especialidade isolada resolve este conflito. Exige um substrato técnico com % de macroporos e microporos rigorosamente balanceada.

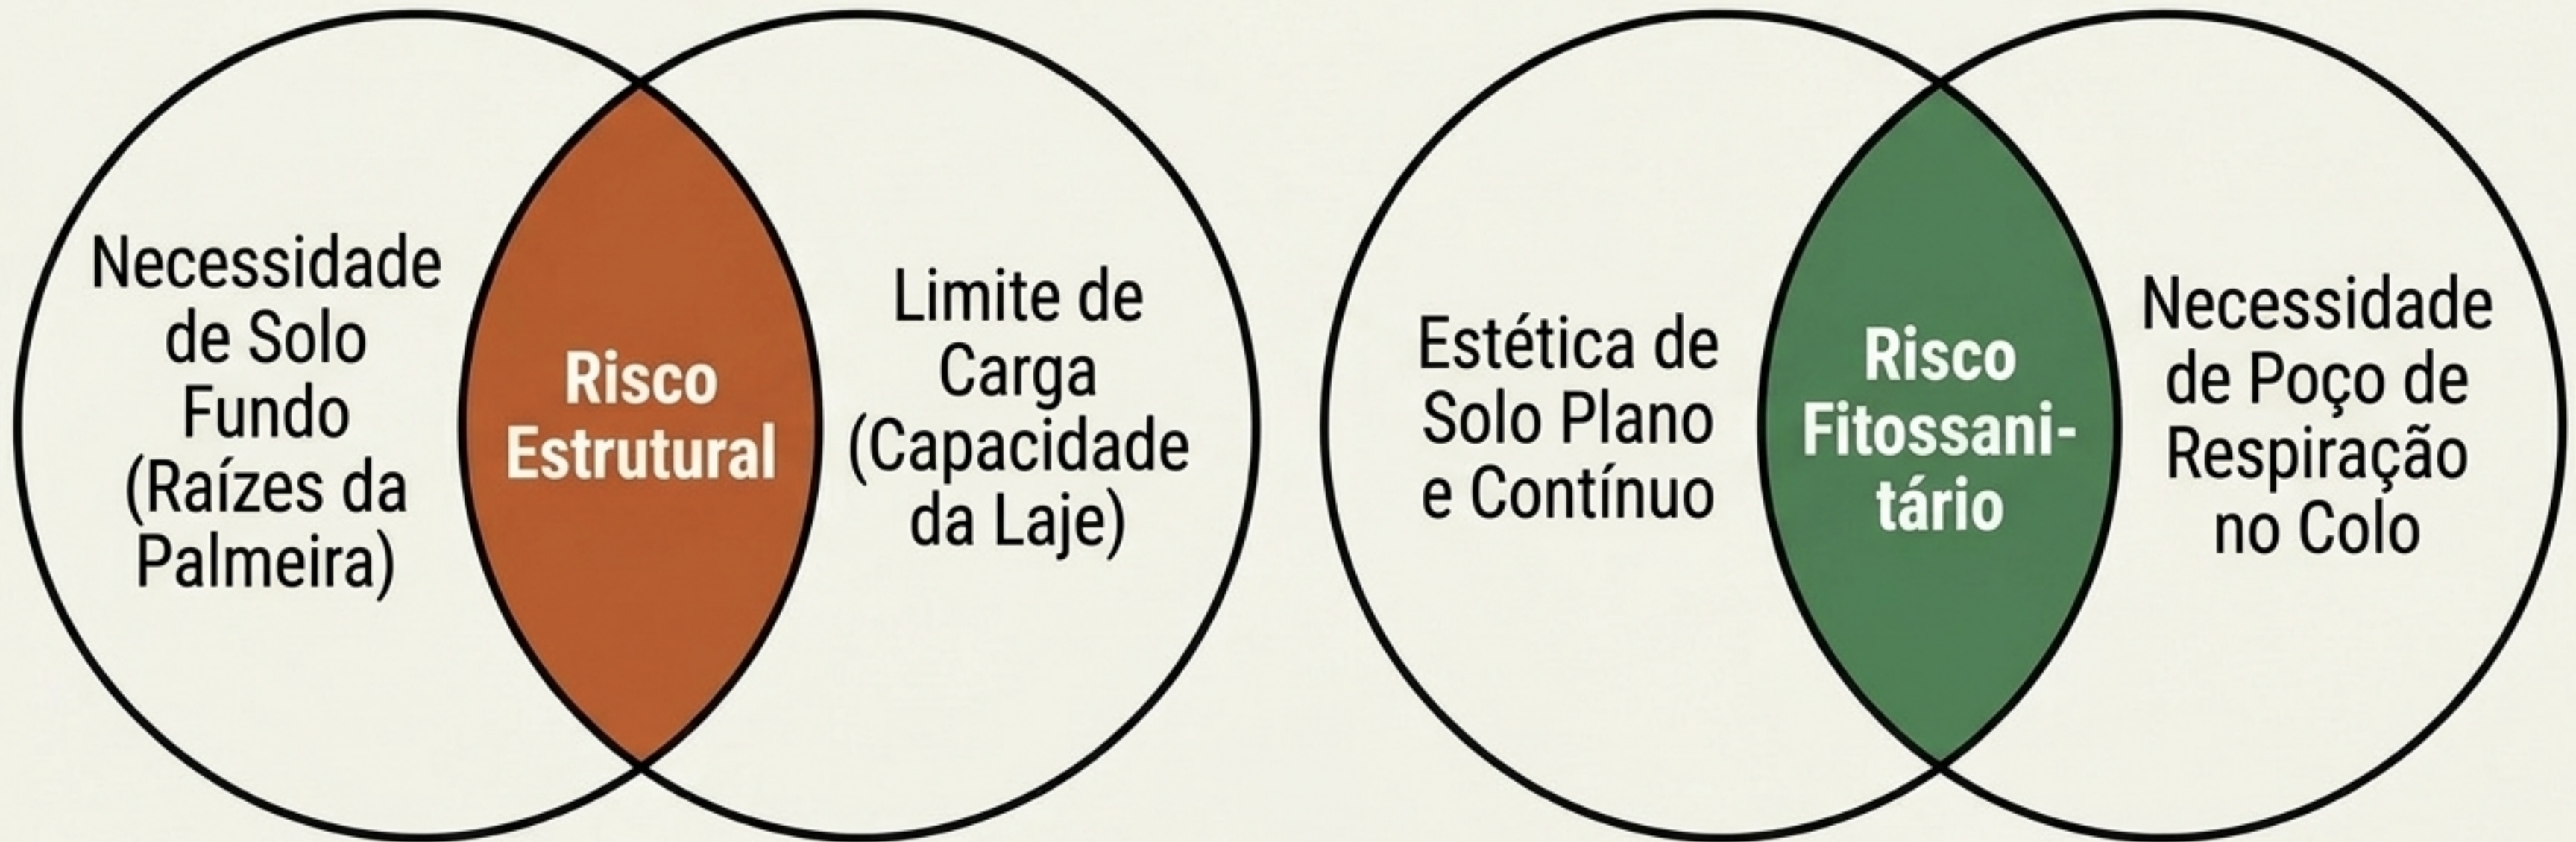
O desenho paisagista terá de ceder à realidade anatômica das árvores existentes e à física da laje.
