# Diagnóstico Técnico: Jardim Alcântara

Avaliação de risco, intersecção de especialidades e roteiro de caracterização.

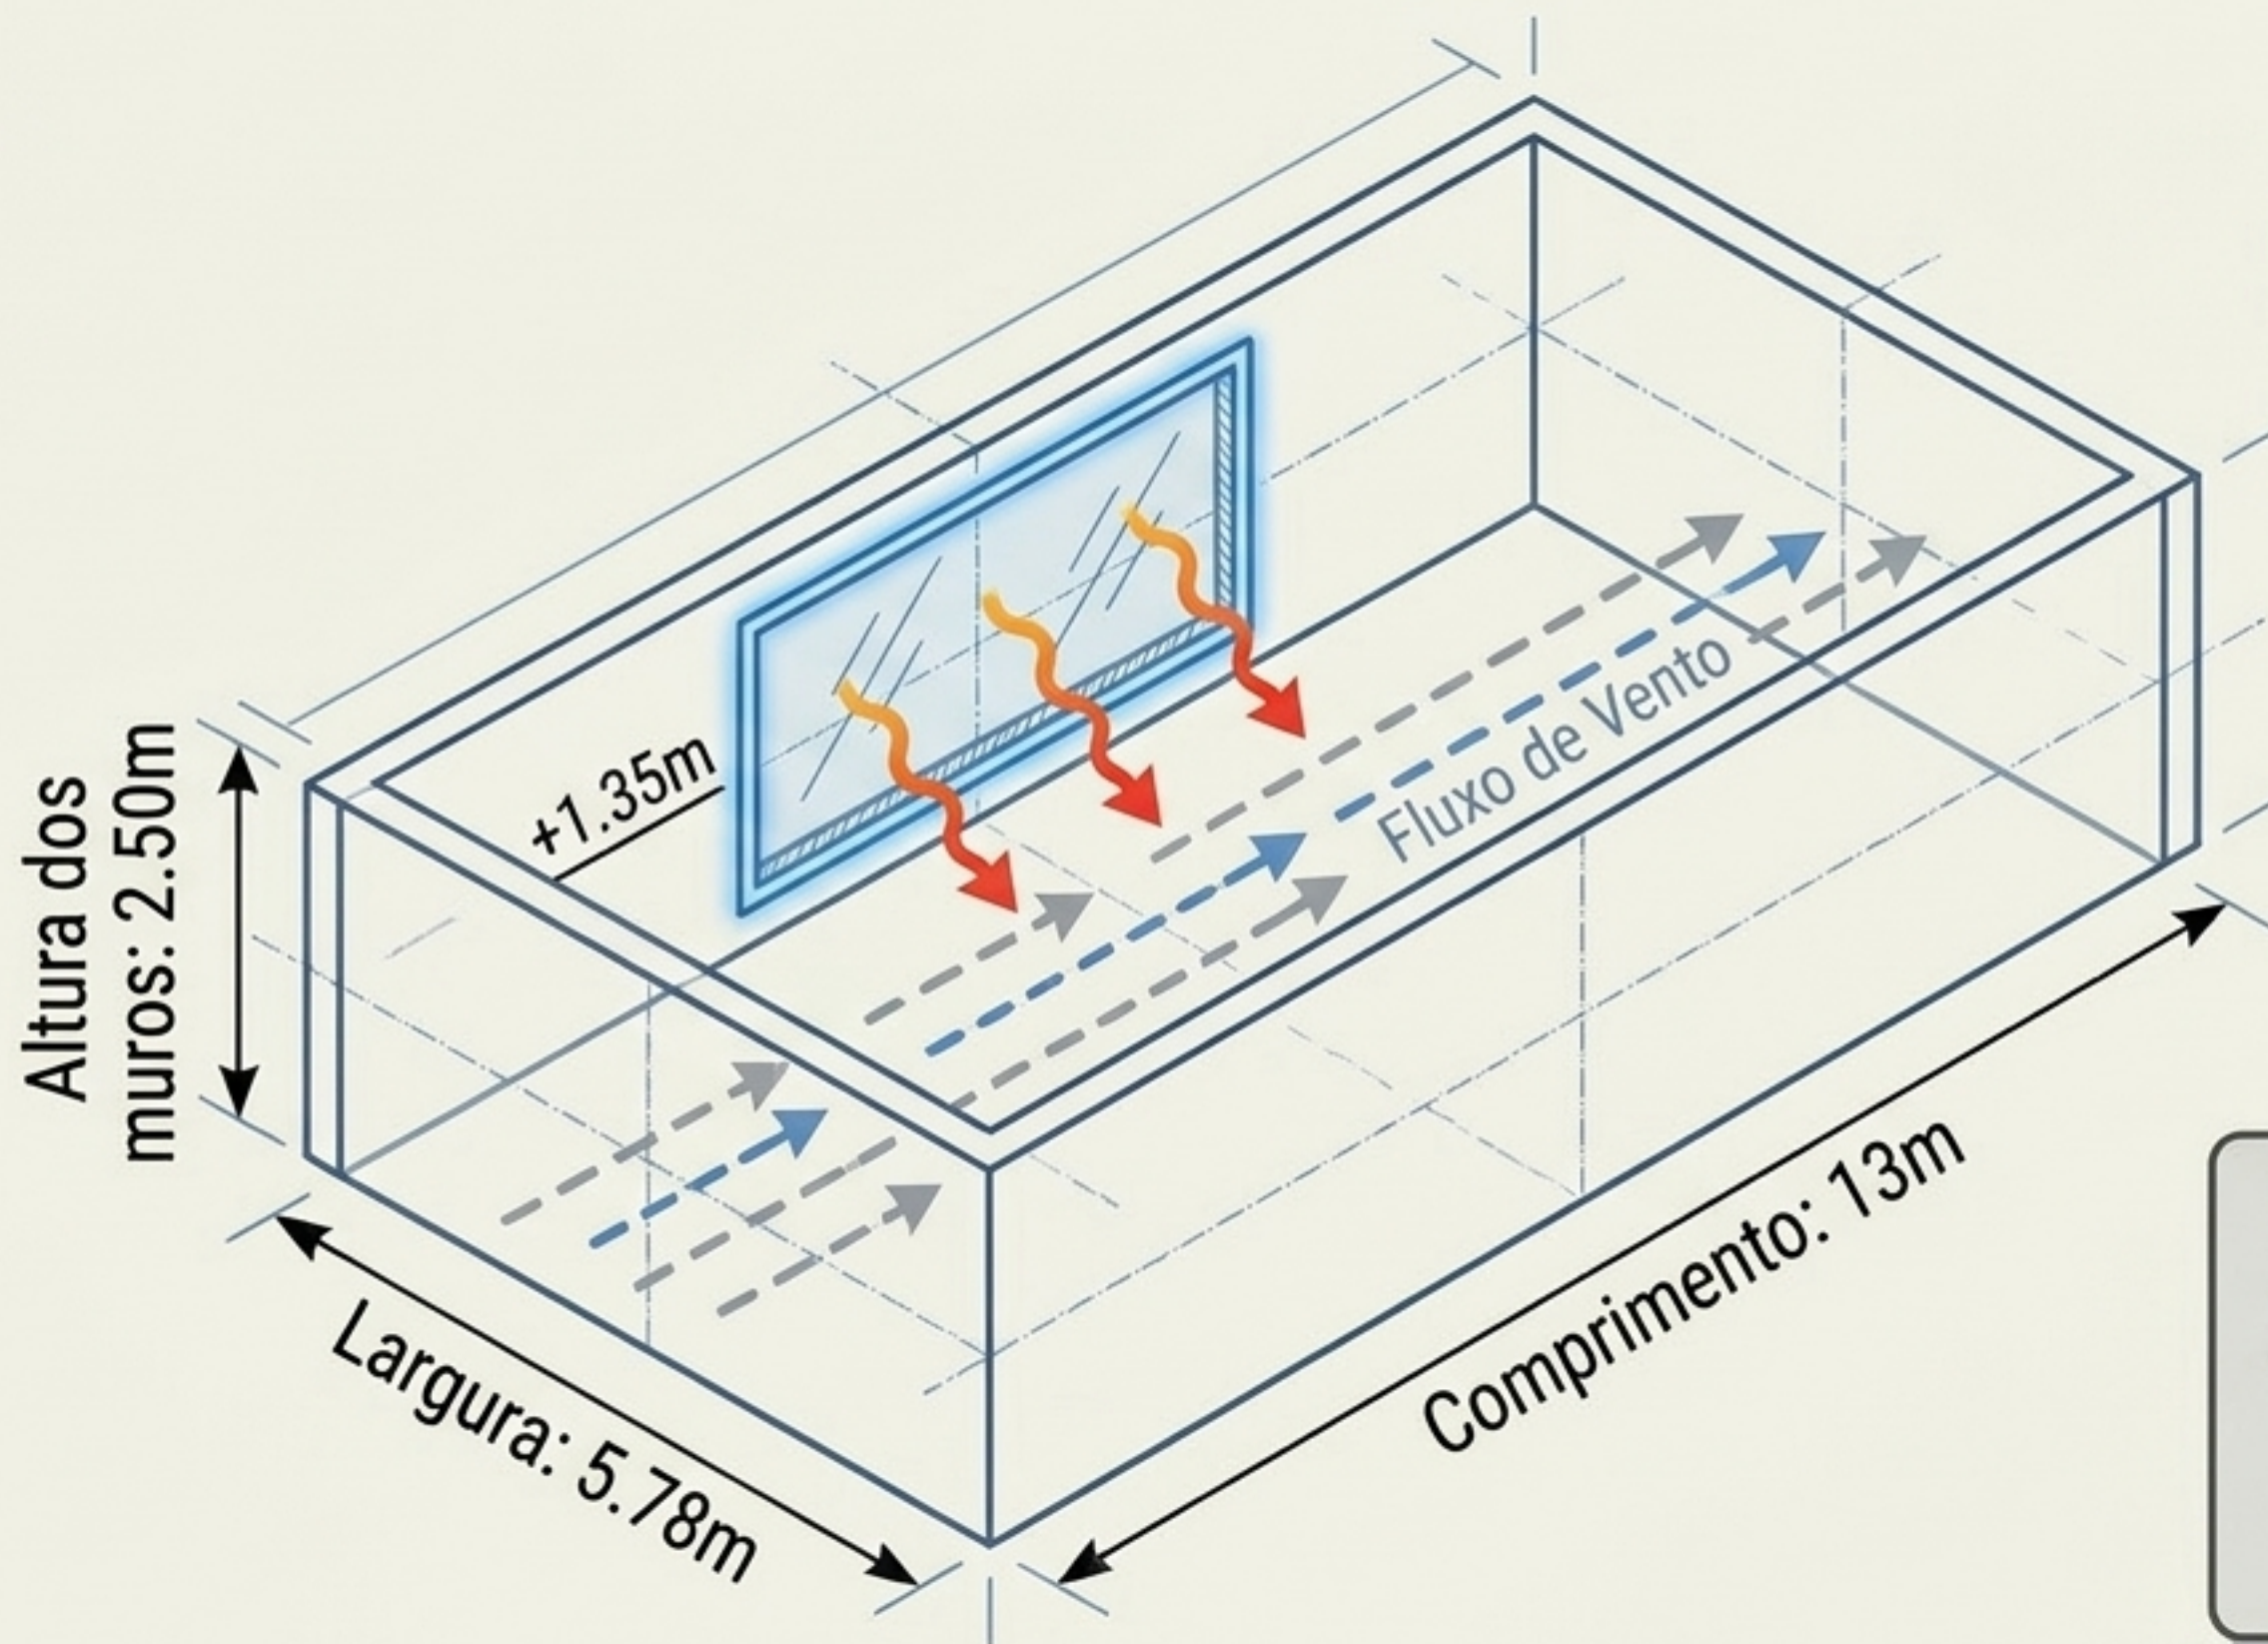
**Efeito de Canyon Urbano:**  
Retenção de calor entre muros paralelos altos.

**Física de Edifícios (§10):**  
Reflexão térmica do novo envidraçado vizinho não está calculada.
