공간안전인증원 보고서

- 안전관리 평가 -

2024. 07. 05. ~ 2024. 07. 15.

공간안전인증원

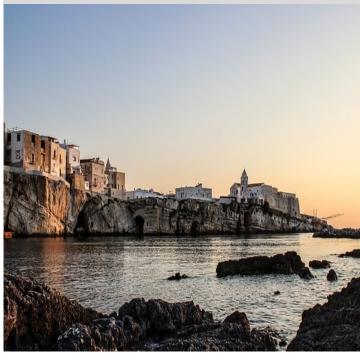
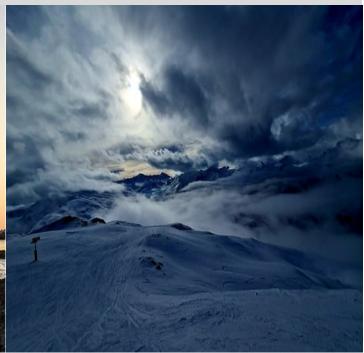
1111

1) 소화수조 소화수원 확보상태 확인한다.

- 1. 소화수조 설치 상태 양호
- 수조의 수위계 Level 상태 양호 하며, 수조의 표지 상태도 양호
- 수조의 배관상태 양호
- 수조의 표지 부착상태 양호

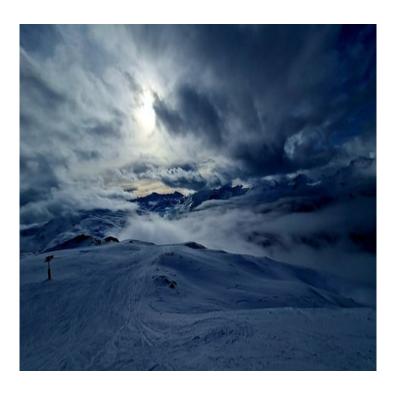
444

4) 방출수를 처리할 집수정, 펌프실 바닥상태 등 확인한다.

- 1. 펌프실 청소 및 주변 정리 상태 양호
- 2. 펌프 성능 시험 중 배출되는 시험 유량이 집수정으로 배출되는 방식
- : 펌프 성능 시험 시 집수정의 수위 확인하며 시험 진행

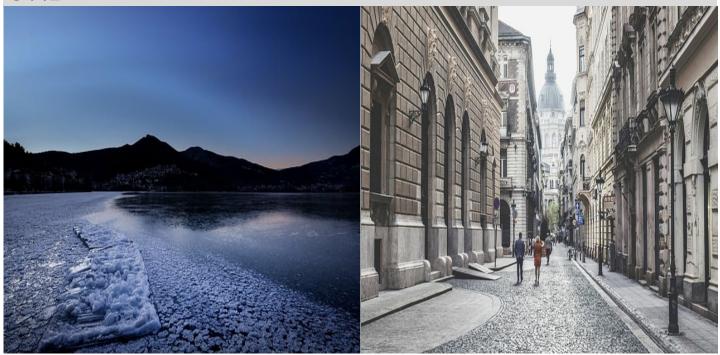
999999

9) 가압송수장치 정격압력 확인한다.

- 1. 소화수조 설치 상태 양호
- 수조의 수위계 Level 상태 양호 하며, 수조의 표지 상태도 양호
- 수조의 배관상태 양호
- 수조의 표지 부착상태 양호

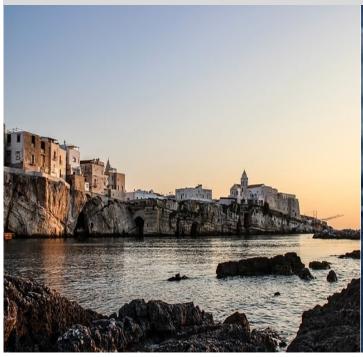
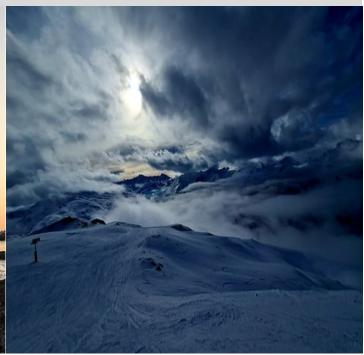
1010101010

10) 가압송수장치 150% 토출량에서 65% 이상 압력 확인한다.

1. 펌프의 부하(최대)운전(150% 유량) 시 정격 토출압력 65% 보다 미달 됨.

- 소화주펌프 : 0.74Mpa로 정격의 65%(0.67MPa) 이상으로 만족 함.

- 소화예비펌프 : 0.68Mpa로 정격의 65%(0.67MPa) 이상으로 만족 함.

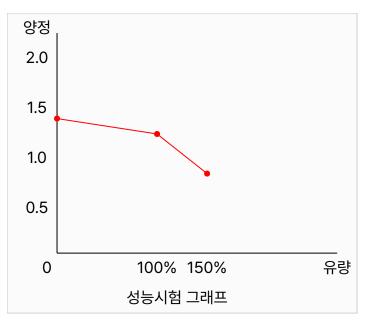
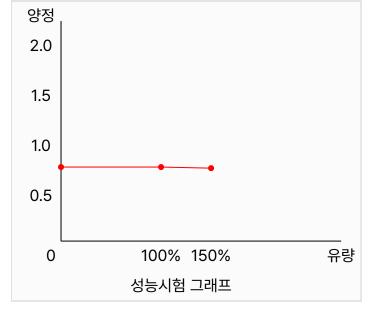
* 아래 펌프성능시험표(그래프) 참조

구분	체절운전	정격운전	150%운전	특이사항
	-1-71	0	1200	1800	유량
~	기준값	1.40	1.00	0.65	압력
주		0	1200	1800	
	성능시험				22년 종합보고서
		1.35	1.21	0.85	성능시험결과

구분	체절운전	정격운전	150%운전	특이사항
	-177	0	1200	1800	유량
~	기준값	1.40	1.00	0.65	압력
주		0	1200	1800	
	성능시험				22년 종합보고서
		1.38	1.24	0.92	성능시험결과

구분	체절운전	정격운전	150%운전	특이사항
	71.71	0	750	1125	유량
주	기준값	1.26	0.90	0.58	압력
Ť		0	750	1125	
	성능시험				22년 종합보고서
		1.04	1.00	0.92	성능시험결과

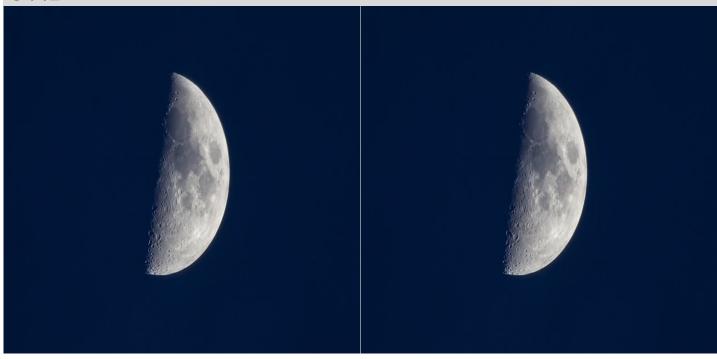
11-11-11

11) 소화수조 소화수원 확보상태 확인한다.

- 1. 소화수조 설치 상태 양호
 - 수조의 수위계 Level 상태 양호 하며, 수조의 표지 상태도 양호
 - 수조의 배관상태 양호
 - 수조의 표지 부착상태 양호

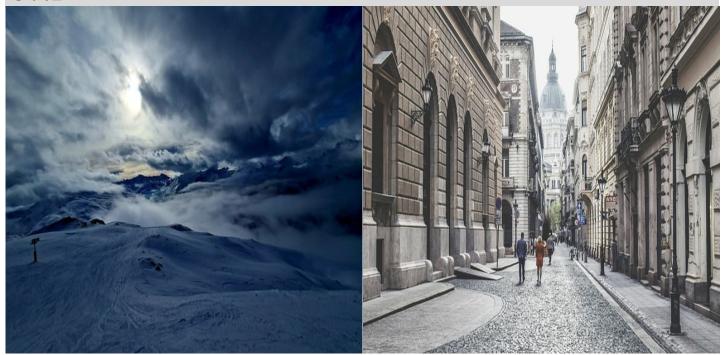
2151

12) 소화수조 소화수원 확보상태 확인한다.

- 1. 소화수조 설치 상태 양호
 - 수조의 수위계 Level 상태 양호 하며, 수조의 표지 상태도 양호
 - 수조의 배관상태 양호
 - 수조의 표지 부착상태 양호214124

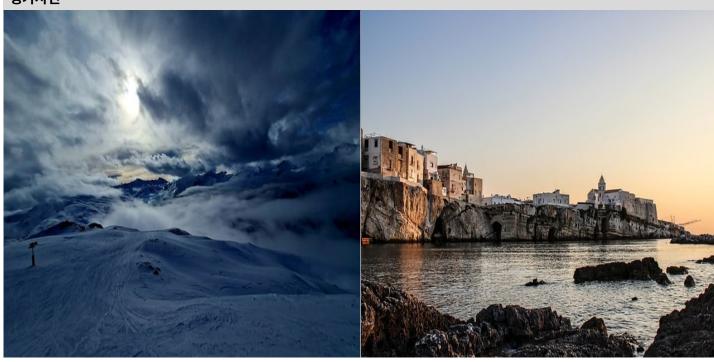
111

1) 옥내 · 옥외 소화전의 배관 상태 확인한다.

- 1. 소화수조 설치 상태 양호
- 수조의 수위계 Level 상태 양호 하며, 수조의 표지 상태도 양호
- 수조의 배관상태 양호
- 수조의 표지 부착상태 양호1111111

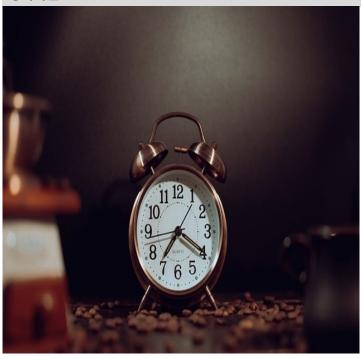
222222

2) 옥내 · 옥외 방수구의 위치 및 관리상태 확인한다.

- 1. 동력제어반 관리상태 양호
- 평상 시 자동 상태 관리 및 수동조작에 따른 펌프기동이 양호 함.
- 2. 개선사항
- 소화 배관 계통도의 표지를 설치 권장 함.
- : 해당 소화 시스템이 어떻게 분포되어 적용 되는지 펌프실에서한눈에 식별이 용이하도록 소화 배관의 계통 비치 필요22222222

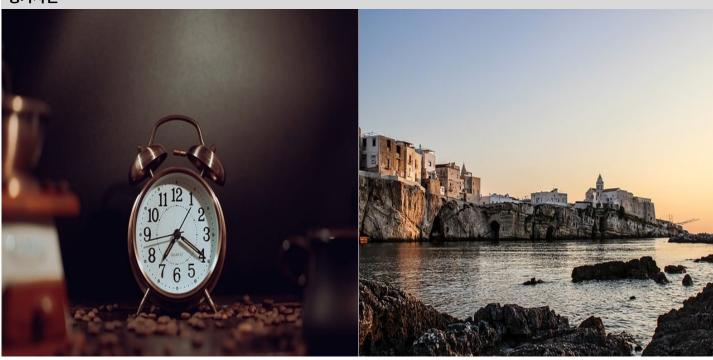
4444444444

4) 옥내 · 옥외 소화전함 내부 수납물 확인한다.

- 1. 펌프실 청소 및 주변 정리 상태 양호
- 2. 펌프 성능 시험 중 배출되는 시험 유량이 집수정으로 배출되는 방식
- : 펌프 성능 시험 시 집수정의 수위 확인하며 시험 진행4444444444444

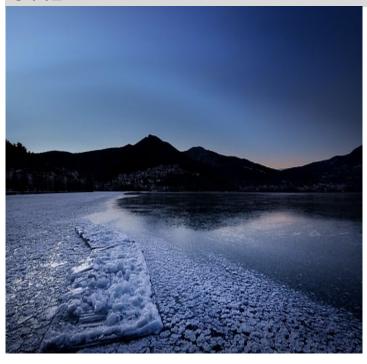
55555555

5) 옥내 · 옥외 소화전 노즐선단에서의 방수압력 확인한다.

- 1. 밸브의 개폐 상태 표지를 설치하여 육안으로 확인하기 편하게 되어 있음.
- 양호55555555555555

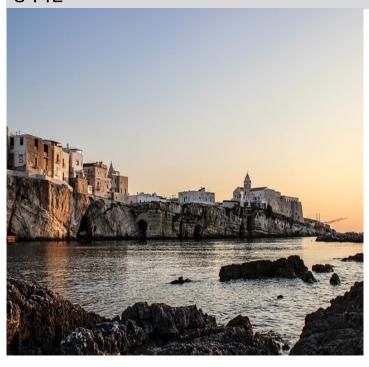
1111

방사구역 기밀도 시험(Door Fan Test)

- 1. 소화수조 설치 상태 양호
- 수조의 수위계 Level 상태 양호 하며, 수조의 표지 상태도 양호
- 수조의 배관상태 양호
- 수조의 표지 부착상태 양호
