Gerrit van der Veenlaan

Huidige situatie

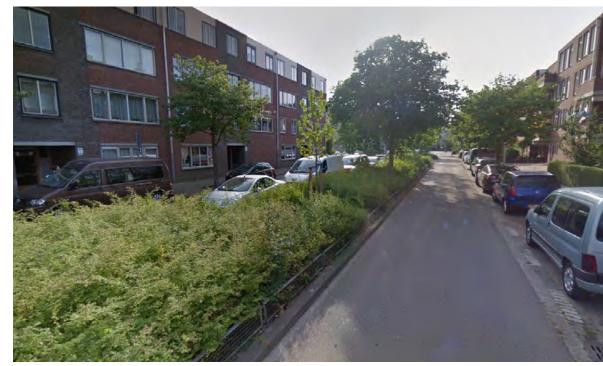
Opknappunten

- fietsparkeerbeugels
- beplanting tegen gevel
- middenbermhekjes platgereden
- sluiproute Escamplaan/v Gelderlaan via Gerrit vd veenlaan naar vd Veldestraat/Burg Hovylaan
- eentonige beplanting
- conditie bomen in verharding: redelijk/matig, veroorzaken wortelopdruk, niet verplantbaar
- er ligt nu asfalt ipv klinkers
