# Untersuchungsbericht

Zugkollision Z 2845 mit Z 21093 im Bf Kritzendorf am 22. Dezember 2017  
GZ.: 2023-0.825.386

Wien, 2023

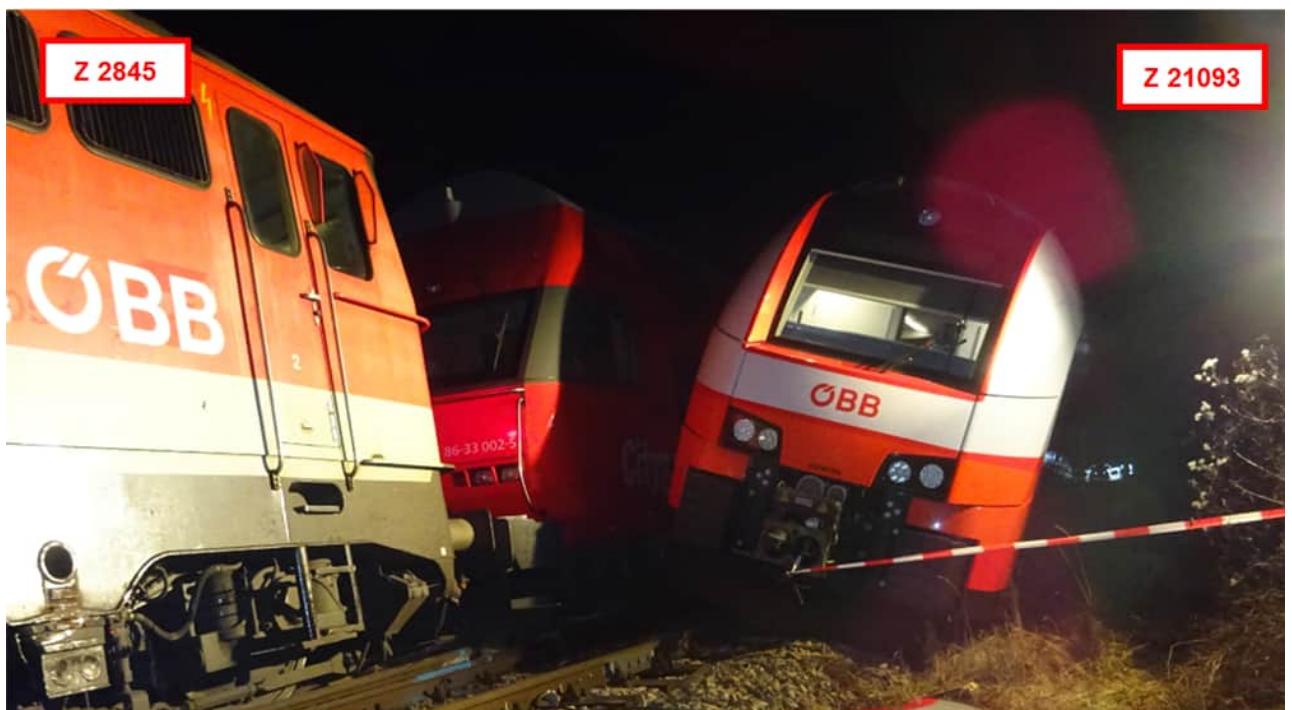
Abbildung 26 Kollisionspunkt auf Höhe der Weiche 6 (km 13,500)

Abbildung 26 zeigt die beiden Züge nach der Kollision im Stillstand. Die Fahrzeuge stehen entgleist auf der Weiche 6 im km 13,500. Die Beleuchtung der Kollisionsstelle erfolgte durch eine externe Lichtquelle, welche durch die Exekutive zur Verfügung gestellt wurde. Mit Blick gegen die Fahrtrichtung der beiden Züge, sieht man im Bild von links nach rechts das Triebfahrzeug und den sechsten Wagen von Z 2845 sowie den Triebkopf des Z 21093. Diese drei Fahrzeuge sind entgleist und in Schräglage.

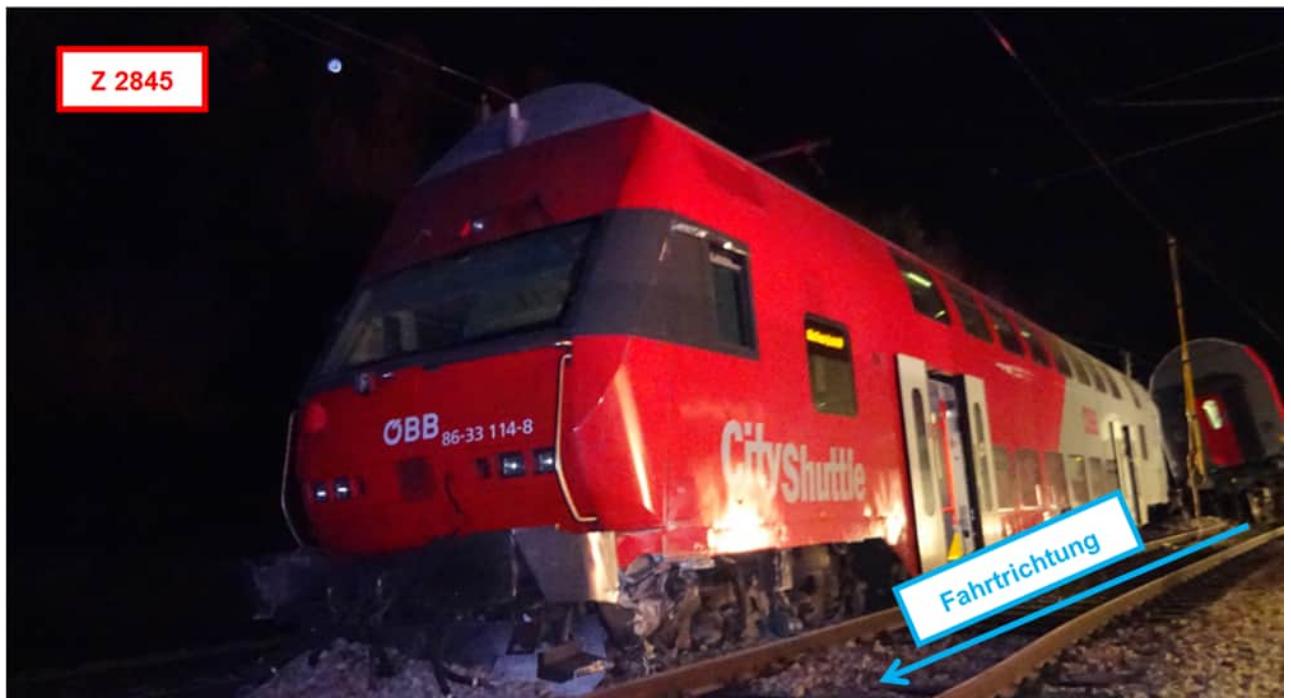
Abbildung 27 Zugspitze Z 2845 nach der Kollision im km 13,455 neben Gleis 302

Abbildung 27 zeigt den Stillstand des Z 2845 nach der Kollision. Im Vordergrund der Abbildung ist der Steuerwagen (50 81 8633 114-8) des Z 2845 zu sehen, welcher durch die Kollision entgleist ist und neben dem Gleis 302 steht. Im Hintergrund ist der zweite Wagen des Z 2845 (50 81 2633 033-3) zu sehen, der ebenfalls entgleist ist und sich in Schräglage befindet.

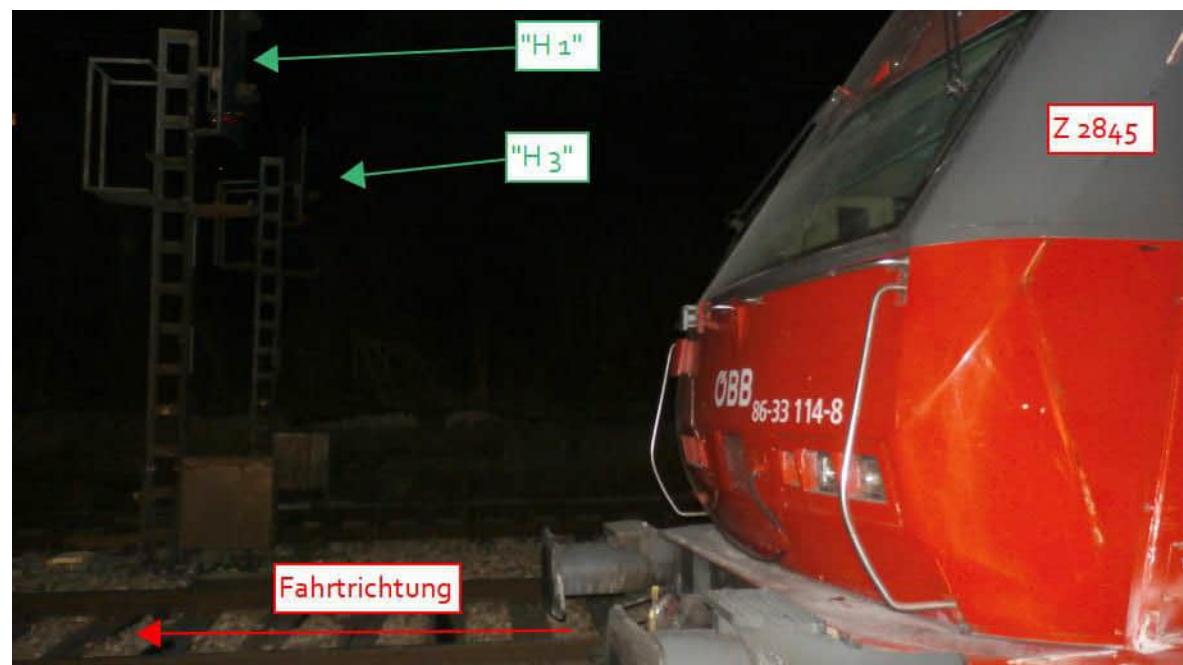
Abbildung 28 Zugspitze Z 2845 nach der Kollision

Abbildung 28 zeigt den Steuerwagen (50 81 8633 114-8) des Z 2845 im Stillstand nach der Kollision auf Höhe der Hauptsignale „H 1“ und „H 3“ im km 13,455.

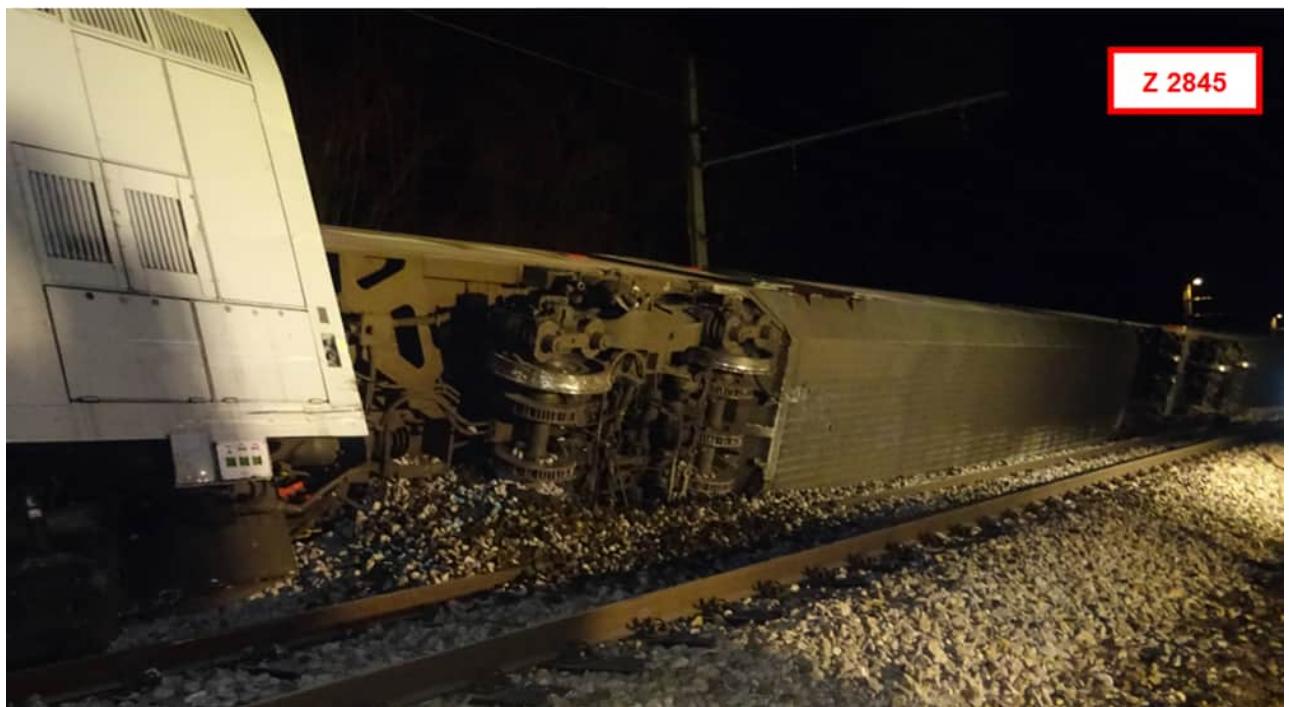
Abbildung 29 Umgekippte Wagen 3 und 4 des Z 2845

Abbildung 29 zeigt drei Wagen des Z 2845 im Stillstand nach der Kollision. Links in der Abbildung ist ein Teil des zweiten (50 81 2633 033-3) Wagens des Z 2845 zu sehen, welcher bereits in der Abbildung 27 im Hintergrund zu sehen ist. Mittig in der Abbildung ist der dritte Wagen des Z 2845 (50 81 2633 211-5) zu sehen, welcher auf der in Fahrtrichtung rechten Wagenseite liegt. Das erste Drehgestell und zwei der vier Räder sind zu sehen. An den Rädern sind weiße Spuren erkennbar, welche durch die Berührung mit dem Schotter im Zuge der Entgleisung zustande gekommen sind. Ganz rechts in der Abbildung ist der vierte Wagen (50 81 2633 529-0) des Z 2845 zu sehen, welcher ebenfalls auf der in Fahrtrichtung rechten Wagenseite liegt. Auch bei dem vierten Wagen ist das erste Drehgestell zu erkennen.

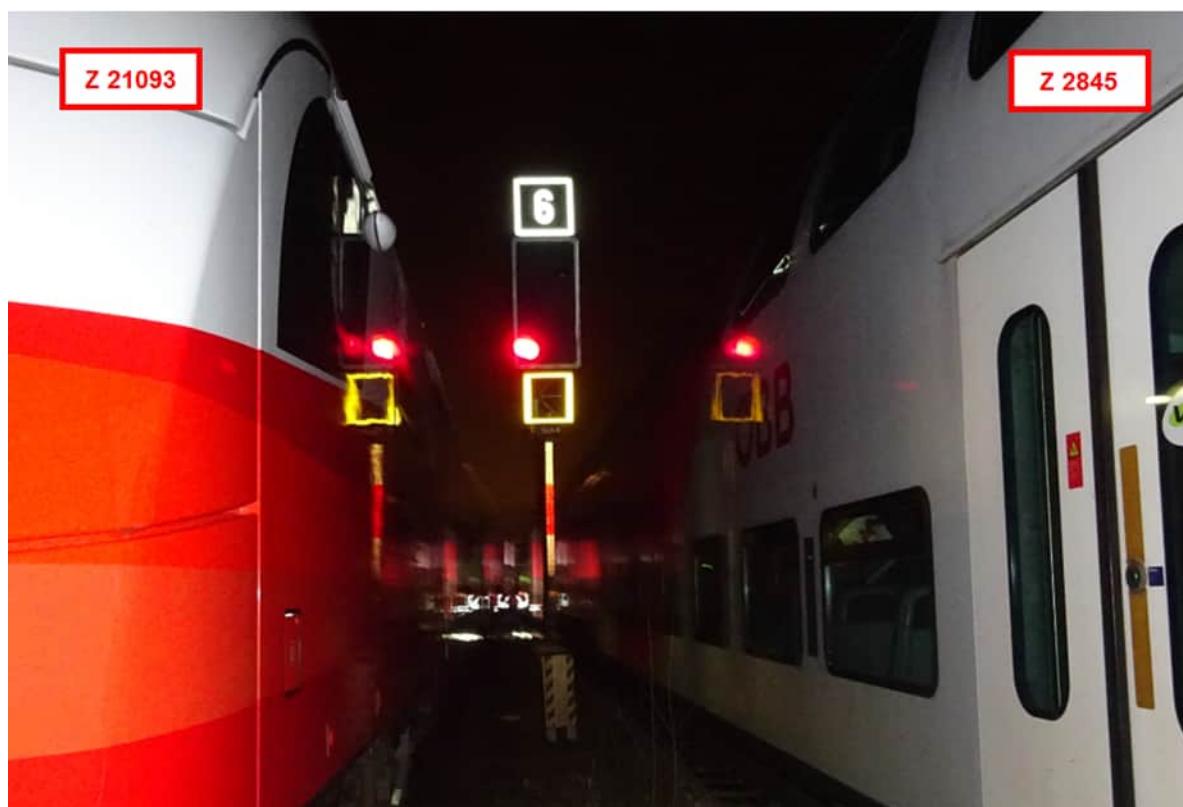
Abbildung 30 Schutzsignal „SCH 4“ in Stellung „Fahrverbot“

Links ist Z 21093 und rechts Z 2845 in Fahrtrichtung zu sehen, jeweils mit der Spiegelung des dazwischen befindlichen Schutzsignals „SCH 4“. Oberhalb von „SCH 4“ befindet sich der Geschwindigkeitsanzeiger mit einer reflektierenden, weiß umrandeten Ziffer „6“ (=60 km/h). Unterhalb des „SCH 4“ ist der Signalnachahmer mit einer gelb reflektierenden Umrandung. Der Signalnachahmer zeigt auf der Abbildung kein Signalbild, ist also dunkel.

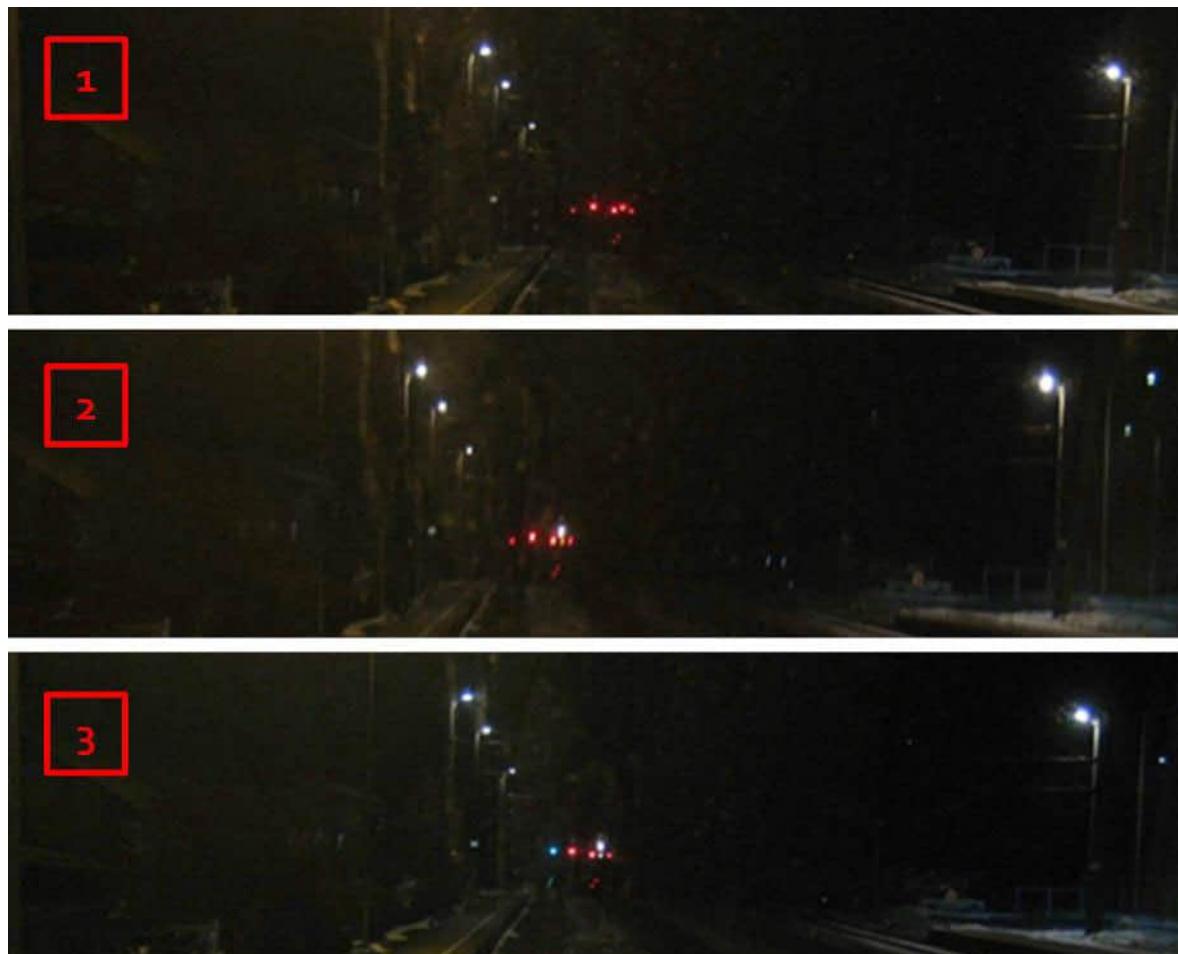
Abbildung 34 Betriebssituation zum „Unfallzeitpunkt“

Abbildung 34 (Aufnahmezeitpunkt 24. Jänner 2018) zeigt ein nachgestelltes Szenario, dass der Betriebssituation zum Unfallzeitpunkt entspricht. Dieses Signalbild hat die Triebfahrzeugführung des Z 21093 am Vorfalltag bei der Abfahrt von Bahnsteig 2 wahrgenommen.

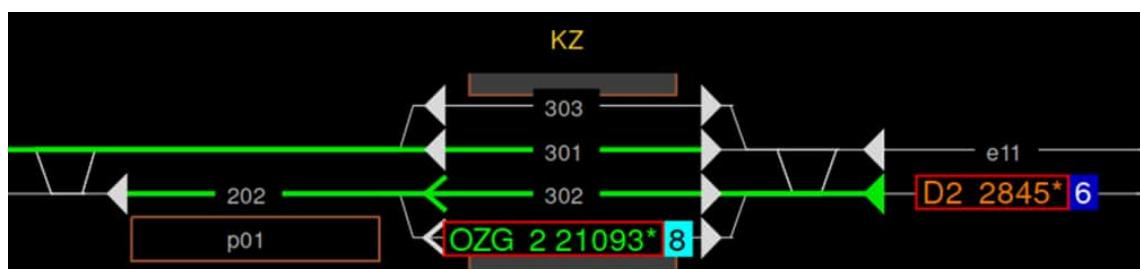
Abbildung 36 Auszug aus ARAMIS Streckenspiegel am 22.12.2017 um 17:48:48 Uhr

In Abbildung 36 sind Z 21093 und Z 2845 zu erkennen. Der Abbildung zur Folge steht Z 21093 auf Gleis 304 am Bahnsteig 2. Z 2845 befindet sich im vorhergehenden Blockabschnitt vor dem Bf Kritzendorf und befährt die für ihn eingestellte Fahrstraße, grüne durchgehende Linie auf Gleis 302. Die grüne Linie umfasst den Gleisabschnitt „302“

im Bf Kritzendorf und den nachfolgenden Gleisabschnitt „202“. Die Fahrstraße auf Gleis 301 ist für den Vorfall nicht relevant (obere grüne Linie).

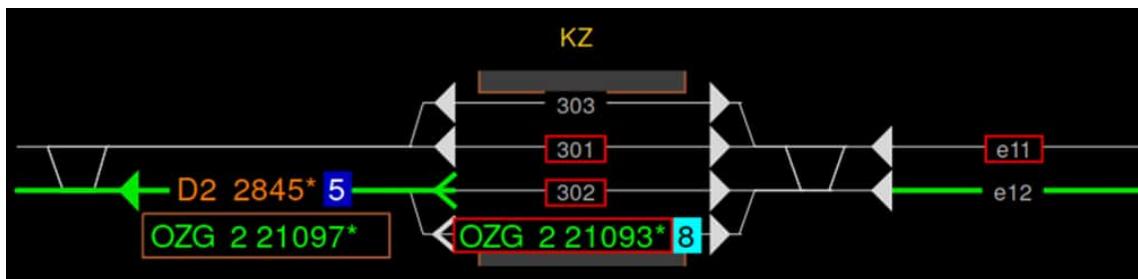
Abbildung 38 Auszug aus ARAMIS Streckenspiegel am 22.12.2017 um 17:50:36 Uhr

Die auf der Seite liegenden Wagen, drei und vier des Z 2845 verursachten eine Rotausleuchtung (= Gleisbelegung) des benachbarten Gleis 301 (siehe Abbildung 38).

Abbildung 38 zeigt den noch am Gleis 304, Bahnsteig 2 stehenden Z 21093 welcher jedoch bereits losgefahren war. Die Kollision ist zu diesem Zeitpunkt bereits erfolgt. Z 2845 hatte den Gleisabschnitt „202“ befahren. Der vorhergehende Gleisabschnitt „302“ ist rot umrahmt da dieser von Z 2845 noch nicht vollständig verlassen wurde. Direkt darüber befindet sich der ebenfalls rot umrahmte Gleisabschnitt „301“, welcher die Folge der zwei umgekippten Wagen des Z 2845 (siehe Abbildung 29) war.

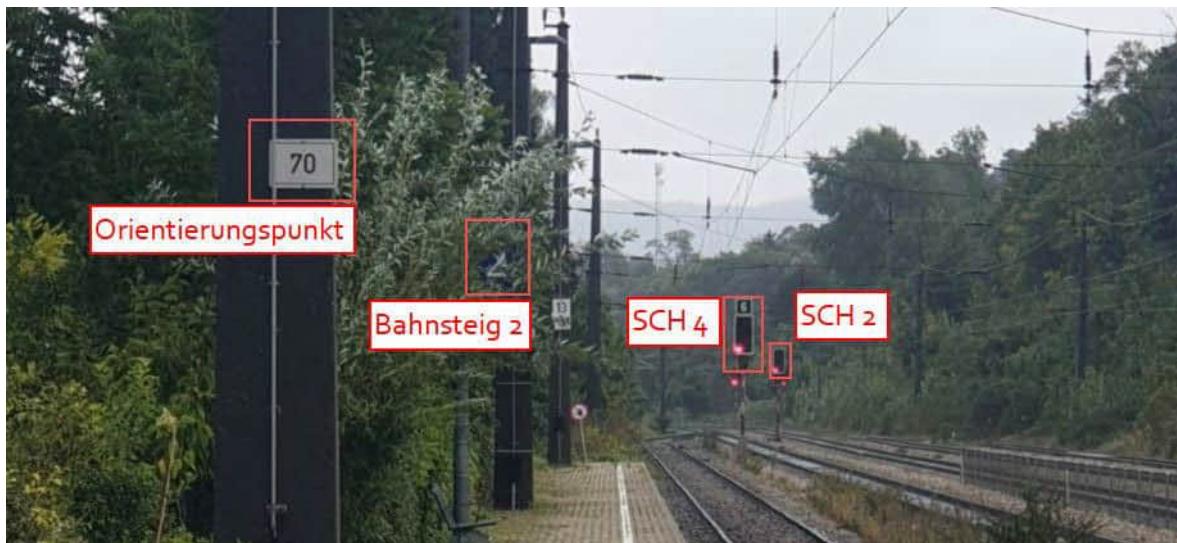
Abbildung 46 Übersichtsfoto Bahnsteig 2 vom 13.10.2020

Durch Versetzen von Schutzsignal „SCH 4“ nach dem Vorfall um 100 m in Richtung Bahnsteig (neu km 13,732) ist ein Abstand vom Signal zum ersten Gefahrenpunkt von 120 m vorhanden. Das Schutzsignal „SCH 2“ wurde nach dem Vorfall nicht versetzt.

In Abbildung 46 (Aufnahmepunkt 13. Oktober 2020) ist die Orientierungstafel „70“, km 13,891, welche als Orientierungspunkt dient, links im Bild zu erkennen. Die Orientierungstafel ist an einem Oberleitungsmast angebracht und ist weiß mit der schwarzen Zahl „70“ bedruckt. Dahinter ist die Ziffer 2 in weißer Schrift auf blauem Hintergrund zu sehen. Diese ist durch Bewuchs leicht verdeckt und dient zur Kundenorientierung (Bahnsteig 2). Des Weiteren ist das Schutzsignal „SCH 4“ in seiner neuen Lage (neu km 13,732) zusammen mit dem Geschwindigkeitsanzeiger (weiße Ziffer „6“ auf schwarzem Grund) und dem Signallnachahmer zu erkennen. Rechts davon befindet sich das Schutzsignal „SCH 2“. Es ist deutlich erkennbar, dass „SCH 4“ näher als „SCH 2“ steht. Ebenso sind dahinter noch zwei rote Lichtpunkte zu sehen, welche die beiden Hauptsignale „H 1“ und „H 3“ sind.
