Untersuchungsbericht

Bundesanstalt für Verkehr Sicherheitsuntersuchungsstelle des Bundes GZ: BMVIT-795.365-IV/BAV/UUB/SCH/2015

Kollision Z 8762 und Z 8787 nächst Vstu Waldstein (StLB) am 06. Mai 2015

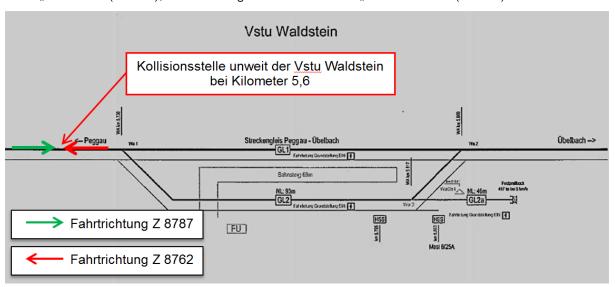
Abbildung 3: Skizze Ereignisstelle (Quelle StLB)

Die Vstu Waldstein besteht aus zwei Hauptgleisen und ist mit Rückfallweichen sowie mit dem Signal "TRA-PEZTAFEL" ausgerüstet. Die Grundstellung der Rückfallweiche aus Richtung Bf Peggau-Deutschfeistritz ist in die "GERADE" (Gleis 1), aus Richtung Bf Übelbach in die "ABLENKUNG" (Gleis 2).

In der Abb. 3 wäre zum besseren Verständnis die Grundstellung der jeweiligen Rückfallweichen einzuzeichnen

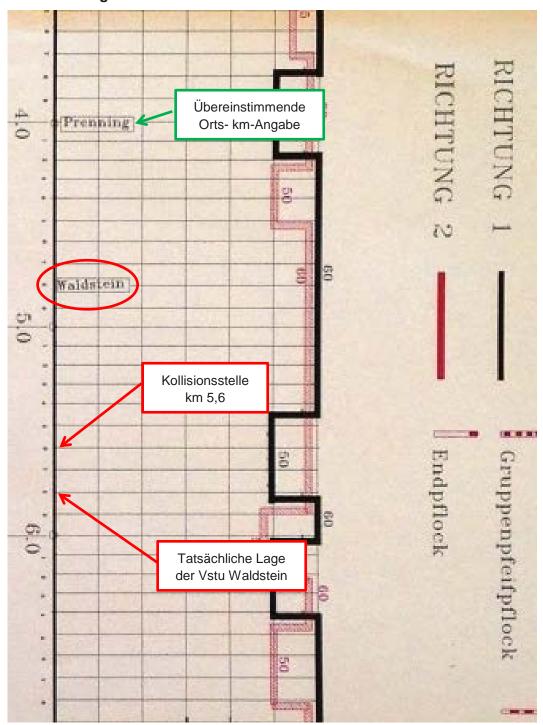
Abbildung 4: Auszug VzG (Quelle IM)

Die vor Ort befindlichen km-Tafeln bzw. die km- Angaben des Buchfahrplanes der Vstu Waldstein (km 5,8) stimmen nicht mit dem der SUB vorliegenden VzG überein. Gemäß dem vorliegenden VzG wird im km 5,6 in Fahrtrichtung 1 eine örtlich zulässige Geschwindigkeit von 50 km/h und in Fahrtrichtung 2 von 60 km/h ausgewiesen.

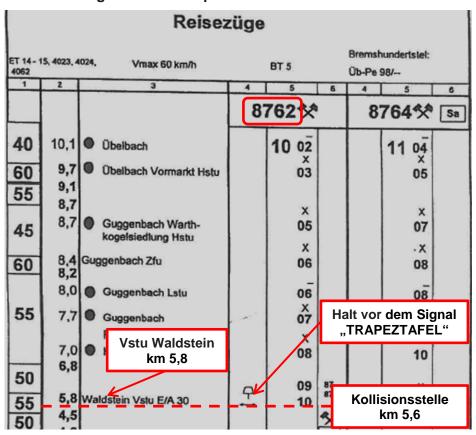
Abbildung 5: Auszug aus Buchfahrplan Z 8762 (Quelle IM)

Laut Buchfahrplan war für Z 8762 im Streckenabschnitt von km 5,8 bis km 4,5 eine v_{max} von 55 km/h und für Z 8787 im Streckenabschnitt von km 5,3 bis km 6,4 eine v_{max} von 50 km/h zulässig. Für die Ein- und Ausfahrt in der Vstu Waldstein ist jeweils eine v_{max} von 30 km/h festgelegt.

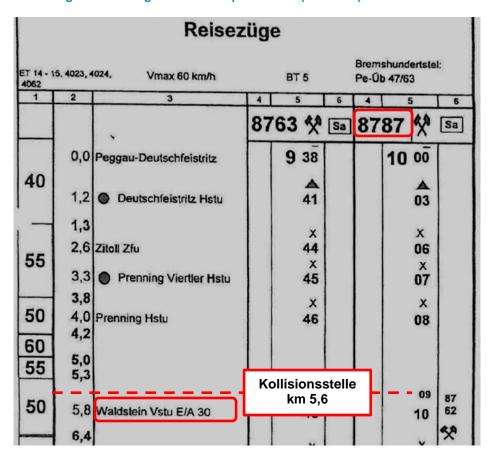
Abbildung 6: Auszug aus Buchfahrplan Z 8787 (Quelle IM)

In der Dienstanweisung "Besonderheiten in der Betriebsabwicklung Peggau – Übelbach" vom 09. Dezember 2012 wird Z 8787 entgegen den Angaben im aktuellen Buchfahrplan (14. Dezember 2014) als Z 8792 ausgewiesen. In der Dienstanweisung wurde diese Änderung nicht berücksichtigt. Unabhängig davon ist auszugehen, dass in allen betrieblichen Unterlagen eine entsprechende Übereinstimmung gegeben sein muss.

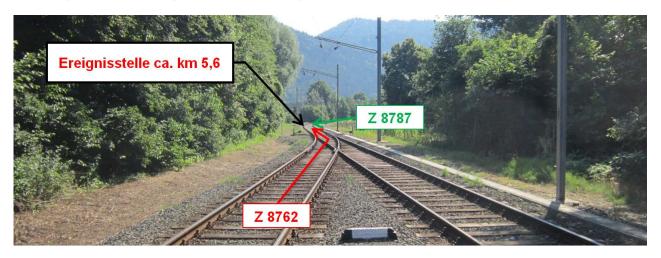
Die Einfahrt von Z 8762 in die Vstu Waldstein erfolgte ohne Halt vor dem Signal "TRAPEZTAFEL" und ohne das Signal "KOMMEN" durch Z 8787 abzuwarten. Z 8762 hat laut Aussage eines Fahrgastes und des Fahrgastbetreuers in der Vstu Waldstein angehalten um einen Fahrgast zusteigen zu lassen.

Nach dem Fahrgastwechsel setzte Z 8762 ohne Einholen einer Freigabe durch den Fdl Bf Weiz und ohne Abwarten des entgegenkommenden Z 8787 die Fahrt in Richtung Bf Peggau-Deutschfeistritz fort. Bei km 5,6 (ca. 200 m nach der Vstu Waldstein) kam es zur Kollision mit Z 8787.

Abbildung 8: Ausfahrt Z 8762 aus Vstu Waldstein ca. 200 m vor Ereignisstelle (Quelle SUB)

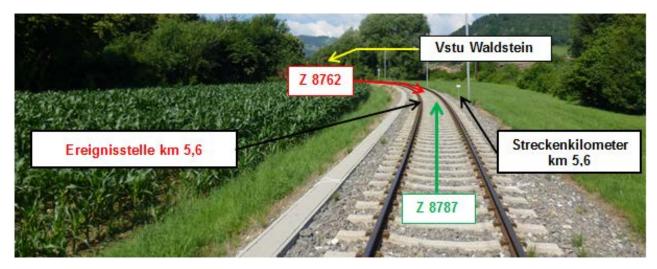
Abbildung 9: Z 8787 nach Waldstein fahrend unmittelbar vor Ereignisstelle (Quelle SUB)

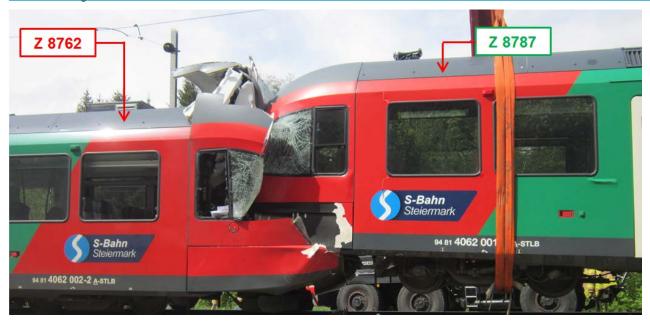
Durch die Kollision entgleisten der in Fahrtrichtung erste, zweite und dritte Radsatz von Z 8787 und der in Fahrtrichtung letzte Radsatz von Z 8762.

Abbildung 10: Kollidierte Fahrzeuge (Quelle SUB)

Die beiden am Unfall beteiligten Schienenfahrzeuge wurden schwer beschädigt.

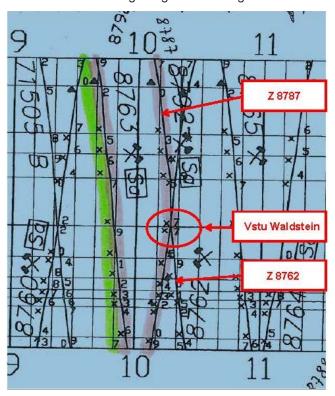
Abbildung 14: Auszug tagesaktuelles Zugbelegblatt (Quelle StLB)

Gemäß den Bestimmungen der Dienstanweisung "Führung eines Zugbelegblattes für die Strecke Peggau – Übelbach durch den Bf Weiz" führt der Fdl Bf Weiz ein Zugbelegblatt. Das tagesaktuelle Zugbelegblatt liegt der SUB vor. Das Zugbelegblatt wurde gemäß der Dienstanweisung ordnungsgemäß geführt.

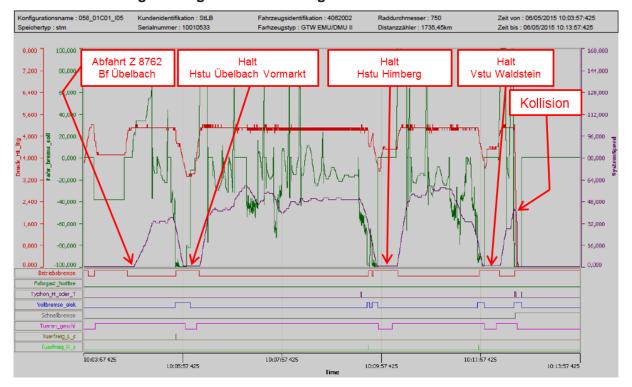
Abbildung 15: Fahrtverlauf Z 8762 (Quelle IM)

Z 8762 hat sich mit einer auf 42 km/h steigenden Geschwindigkeit der Kollisionsstelle genähert. Eine Schnellbremsung wurde 2 Sekunden vor dem Kollisionspunkt eingeleitet, Signal "ACHTUNG" wurde abgegeben. Der Twg wurde auf 38 km/h abgebremst. Dies entspricht der Kollisionsgeschwindigkeit.

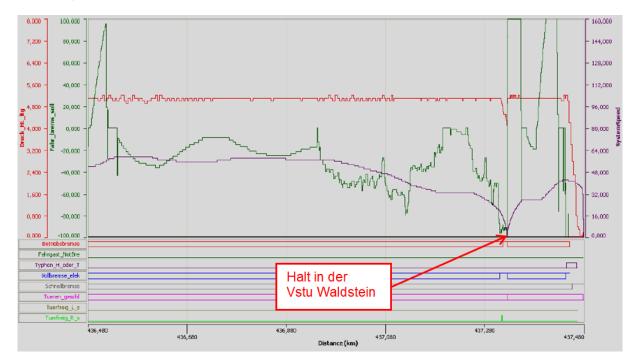
Abbildung 16: Auswertung der Registriereinrichtung Z 8762 – letzten 1000 m (Quelle IM)

Es erfolgte ein Halt in der Vstu Waldstein zum Fahrgastwechsel, jedoch kein davor liegender Halt vor dem Signal "TRAPEZTAFEL".

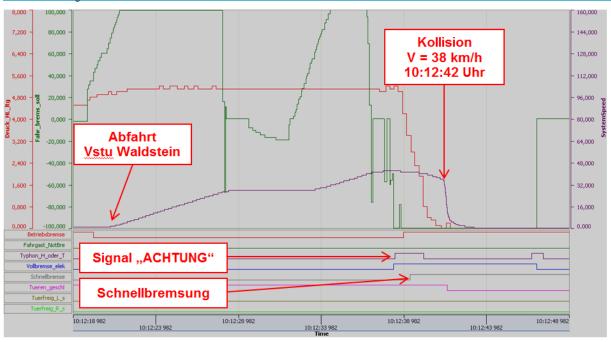
Abbildung 17: Auswertung der Registriereinrichtung Z 8762 – letzten 30 Sekunden (Quelle IM)

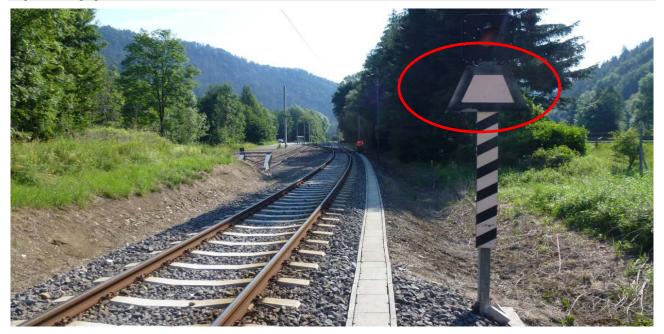
Abbildung 20: Signal "TRAPEZTAFEL" vor der Vstu Waldstein (Quelle SUB)
