Untersuchungsbericht

Sicherheitsuntersuchungsstelle des Bundes GZ: BMVIT-795.374-IV/SUB/SCH/2017

Kollision entrollter Wagen mit Z 7012 im Bf Wieselburg an der Erlauf am 19. Oktober 2016

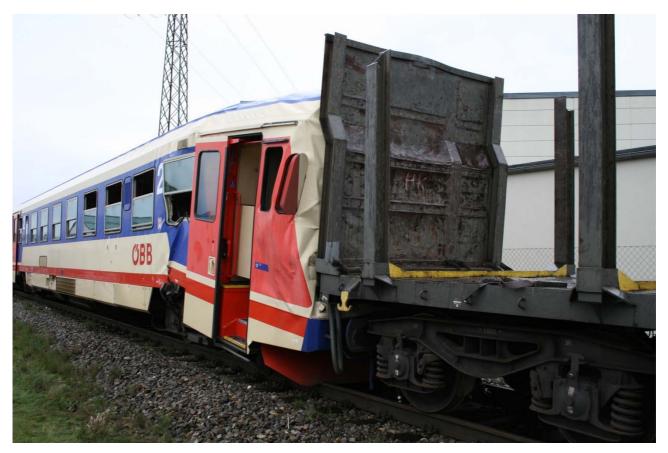
Abbildung 14: Standort Z 7012 und erster entrollter Güterwagen (Quelle SUB)

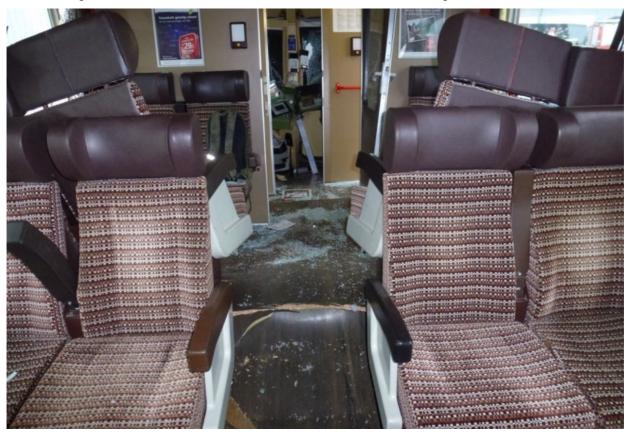
Abbildung 15: Z 7012 – Fahrzeugschäden Innenraum (Quelle SUB)

An den Schienenfahrzeugen entstand erheblicher Sachschaden (ca. € 1.600.000.-).

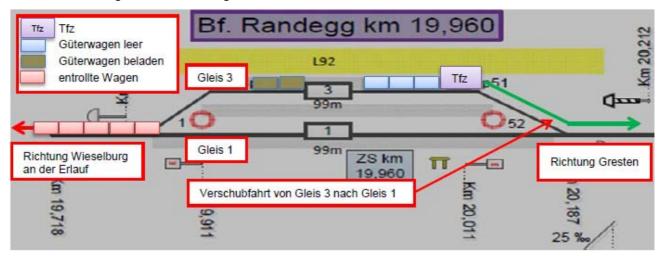
Abbildung 24: Zls Randegg / ursächliche Entwicklung des Unfalles – grafisch (Quelle SUB)

3. Unterbrechung der Verschubtätigkeiten - Verschubfahrt von Gleis 3 auf Gleis1

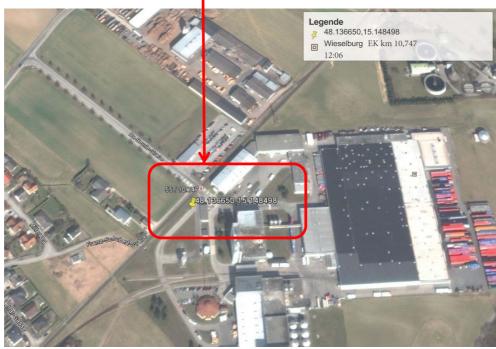
Abbildung 35: Auswertung "Wagentracker" (Quelle VK, Google Earth©)

Der in der entrollten Wagengruppe eingereihte Güterwagen 37 80 4725 709-2 war mit einer technischen Einrichtung zur georeferenzierten Orts- bzw. Standortbestimmung ("Wagentracker") ausgerüstet.

Aus dem Protokoll der Aufzeichnungen kann in Abhängigkeit vor der dargestellten Zeitangabe die Position des Fahrzeuges mittels Breiten- und Längengrad sowie die bei einer Bewegung erreichte Geschwindigkeit ermittelt werden.
