## **ENTGLEISUNG DES ZUGES 54093**

**am 2. August 2007**

**Österreichische Bundesbahnen  
Strecke 12501  
im Bahnhof Wien Matzleinsdorf**

**BUNDESANSTALT FÜR VERKEHR  
Unfalluntersuchung des Bundes  
Fachbereich Schiene  
Untersuchungsbericht**

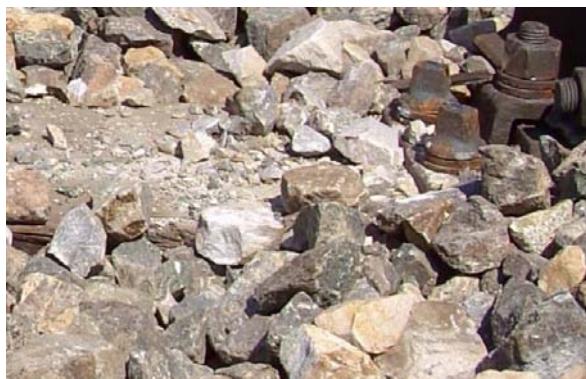
Detail 1: zertrümmerter Gleisschotter

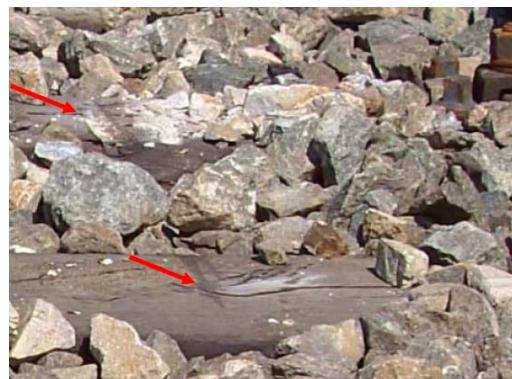
Detail 2: Abdrücke in Schwellen

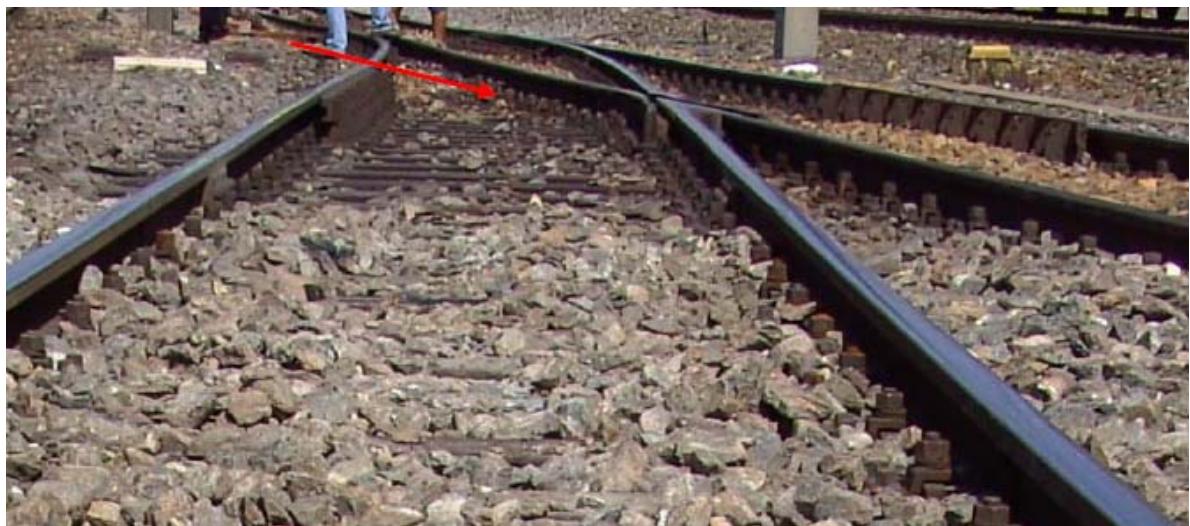
Nach Einfahrt in die Weiche 133 (km 1,850) „VON LINKS“ gegen die Spitze befahren wurden Beschädigungsspuren an der Schienenbefestigung festgestellt.

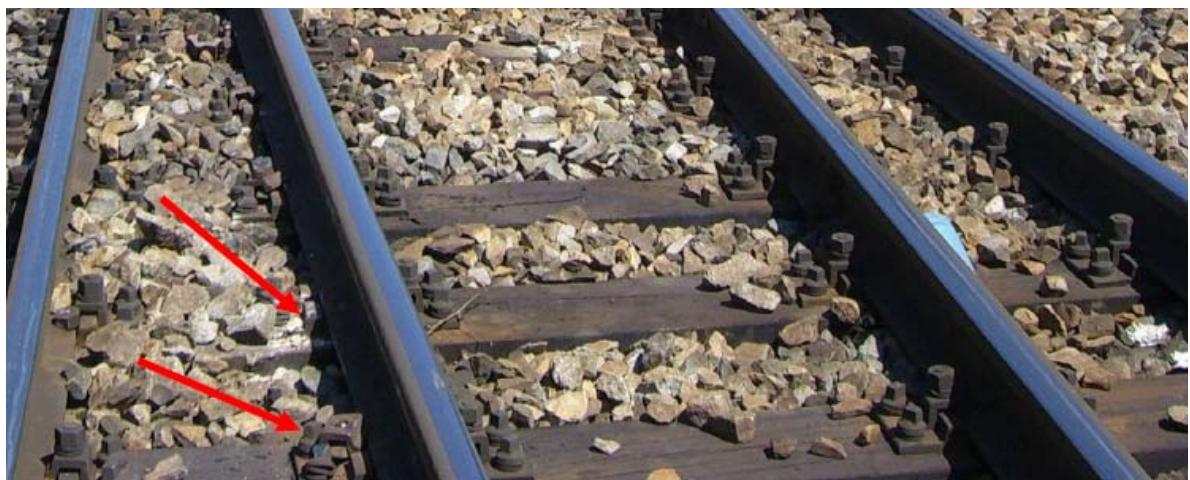
Detail Weiche 133: Beschädigungen an der Schienenbefestigung

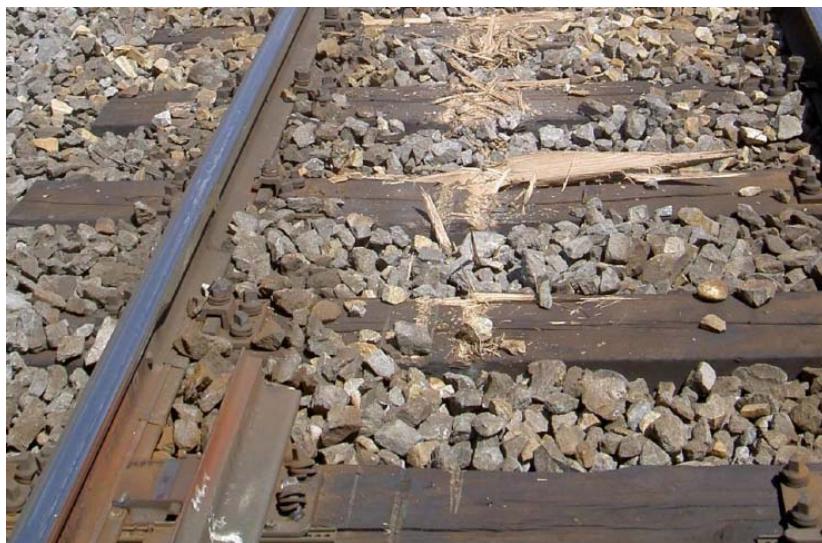
Spitze Weiche 133: massive Entgleisungsspuren

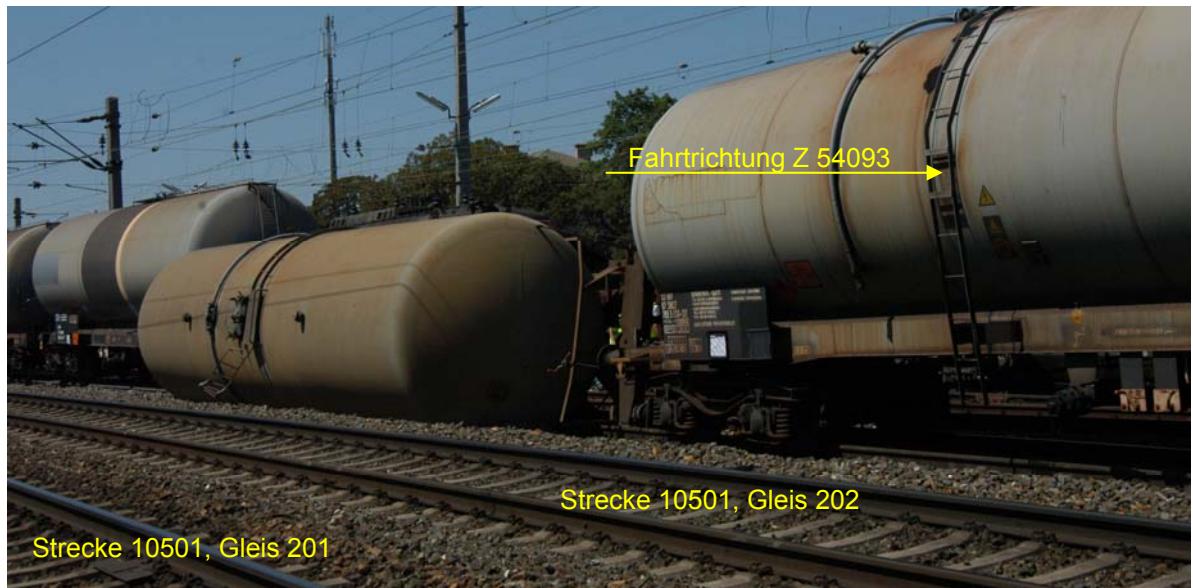
Der umgestürzte 23. Wagen schlitterte noch ca. 35 m im Schotterbett bis zum Stillstand des Zuges und ragte nach rechts der Bahn in Richtung der Strecke 10501 (Südbahn), GI 202.

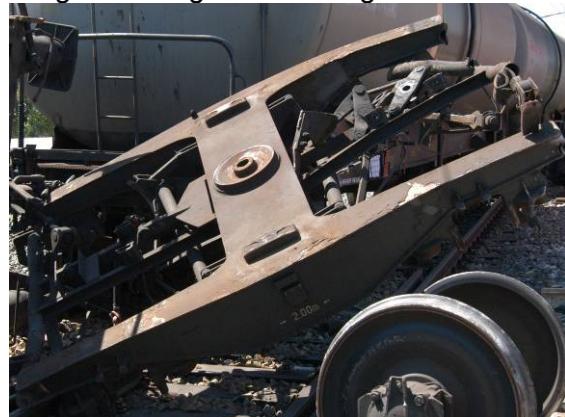
Vergleich: entgleistes Drehgestell

Bei der gegenständlichen Drehgestellbauart sind die Wangen des H-förmigen Rahmens an den Enden durch jeweils ein eingeschweißtes Rohr (ca. 90 mm Ø und Wandstärke ca. 5 mm) als Querverstrebung verbunden. Diese Rohre (bei Y25 ein mehrfach gekröpftes C – Profil) dienen als Träger der Bremseinrichtung.

Durch offensichtlich mangelhafte Instandhaltung des Drehgestells kam es beim nachlaufenden Drehgestell durch die Einwirkung der Bremskräfte und Materialermüdung zur Rissbildung bei der rohrförmigen Querverstrebung des H – förmigen Drehgestellrahmens (Je nach Fahrtrichtung des Kesselwagens ändern die einwirkenden Kräfte der Bremsaufhängung ihre Richtung). Dadurch kam es zum Bruch der rohrförmigen Querverstrebung. Dabei bewegten sich Bremsbauteile einschließ-

lich Fangbügel durch die Drehbewegung nach unten und Teile der Rohrverbindung nach oben. Durch das beschädigte Drehgestell wurde bei der Fahrt die HLL an der Unterseite des Wagenkastens beschädigt und eine Zwangsbremung des Zuges vom 23. Wagen im Zugverband ausgelöst.

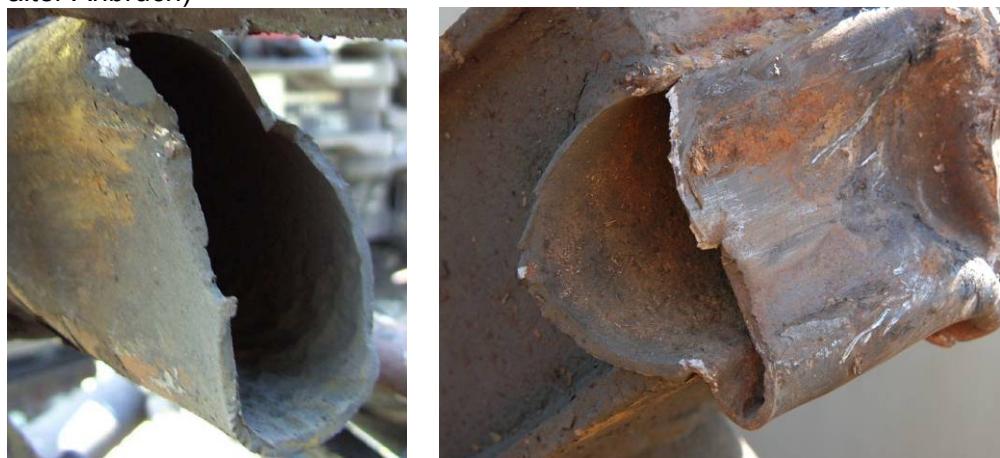
Anbruch an Seitenwange (ca. 15 % des Umfanges frischer Gewaltbruch und 85 % alter Anbruch)

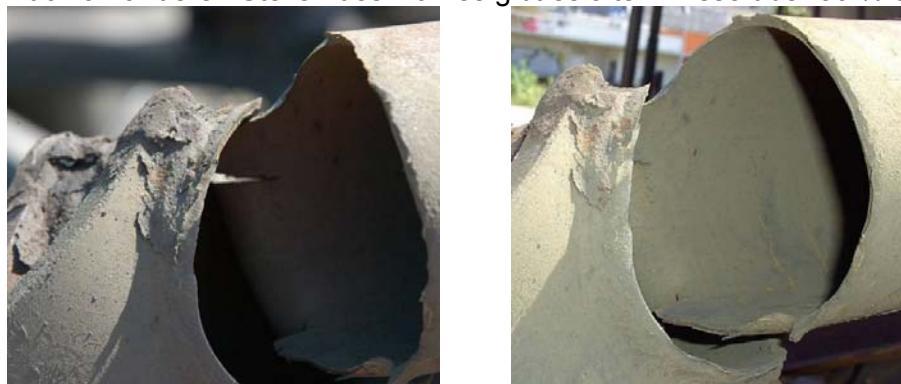
Auch an anderen Stellen des Rohres gibt es alte Anrisse über 50 % des Umfanges

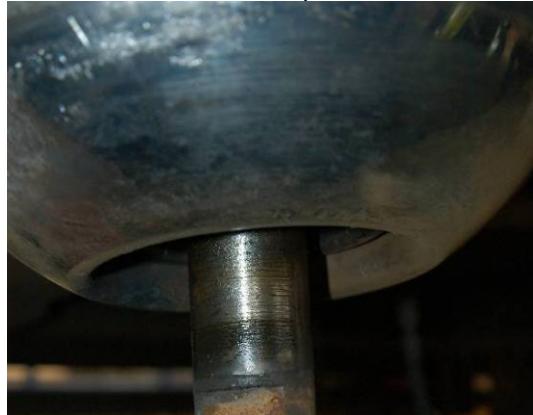
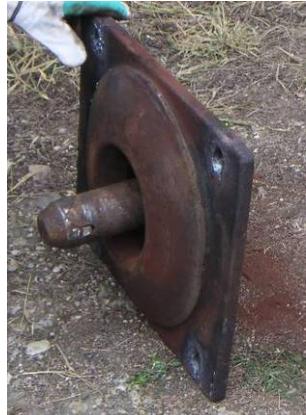
Unterschiede der Drehpfannenoberteil der Drehgestelle

Y25 nahezu eine Halbkugel

entgleistes Drehgestell

Im Bereich der Entgleisungsstelle konnte nur eine metallene Einlage für die beiden Drehpfannen sichergestellt werden. Die Schmierung der Drehpfannen erfolgt atypisch nicht durch Schmiervasen. Die Drehpfannen wiesen einen trockenen Zustand auf. Laut Aussage ÖBB-Technische Services GmbH dürften die Gleiteigenschaften jedoch ausreichend gewesen sein, da ansonst ein erhöhter Verschleiß der Spurkränze (Dicke) der Radprofile aufgetreten wäre.

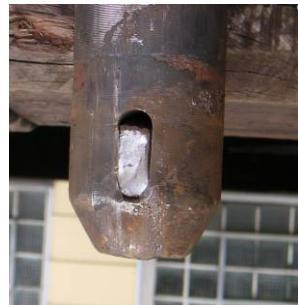
Die Drehpfannenbolzen der Abhebesicherung besitzen einen Hammerkopf, der nach Einführung und einer Verdrehung um 90° in einer passenden Nut auf der Innenseite der Drehpfannenoberteile sitzen. Diese konnten erst nach dem Abtrennen der Drehpfannenoberteile vom Wagenkasten im Inneren der Drehpfannenoberteile gefunden werden. Dabei wurde festgestellt, dass diese Bolzen durch Keile gesichert sind und im Zuge der Entgleisung durch Gewaltbruch zerstört wurden.

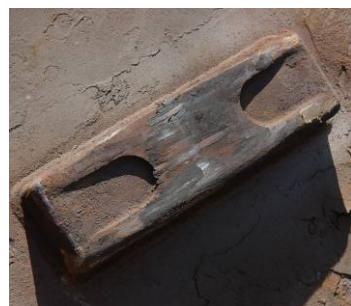
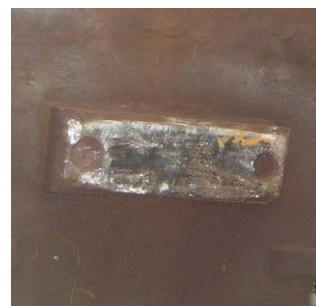
Bilder der starren seitlichen Kastenabstützung am Drehgestellrahmen:

Die seitlichen Kastenabstützungen fester Bauart weisen Aufnahmen für Schmierpolster auf. Diese sind beim gegenständlichen Wagen nicht einheitlich:

- drei Kastenabstützungen sind mit je zwei U – förmigen Ausnehmungen,
- eine mit je zwei kreisförmigen Aufnahmen versehen.

Der Einsatz von Schmierpolster konnte den konstruktiven Unterlagen nicht entnommen werden. Die Gleitflächen zeigten, dass vor kurzem eine Abschmierung stattfand.

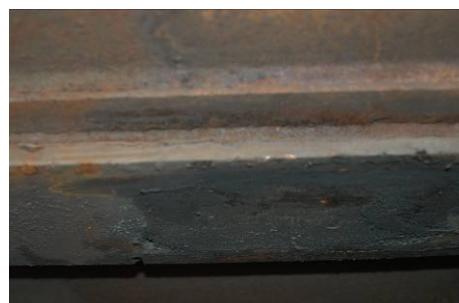
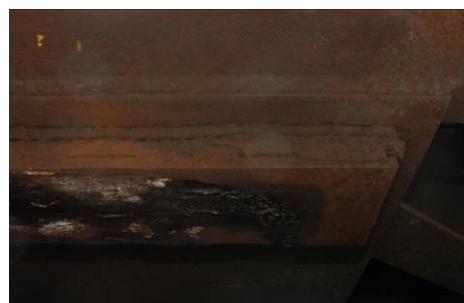
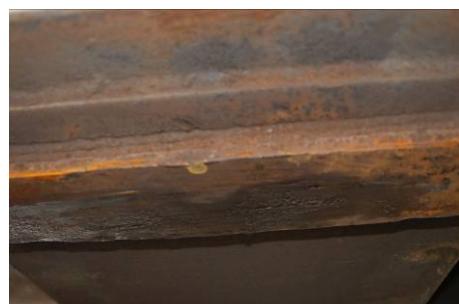
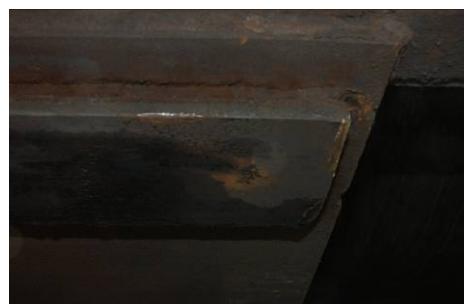
Die Gegenlager der starren seitlichen Kastenabstützung am Wagenkasten sind folgendermaßen ausgeführt:

Die Gegenlager zeigen keine Auffälligkeiten und weisen einen geschmierten Zustand auf.

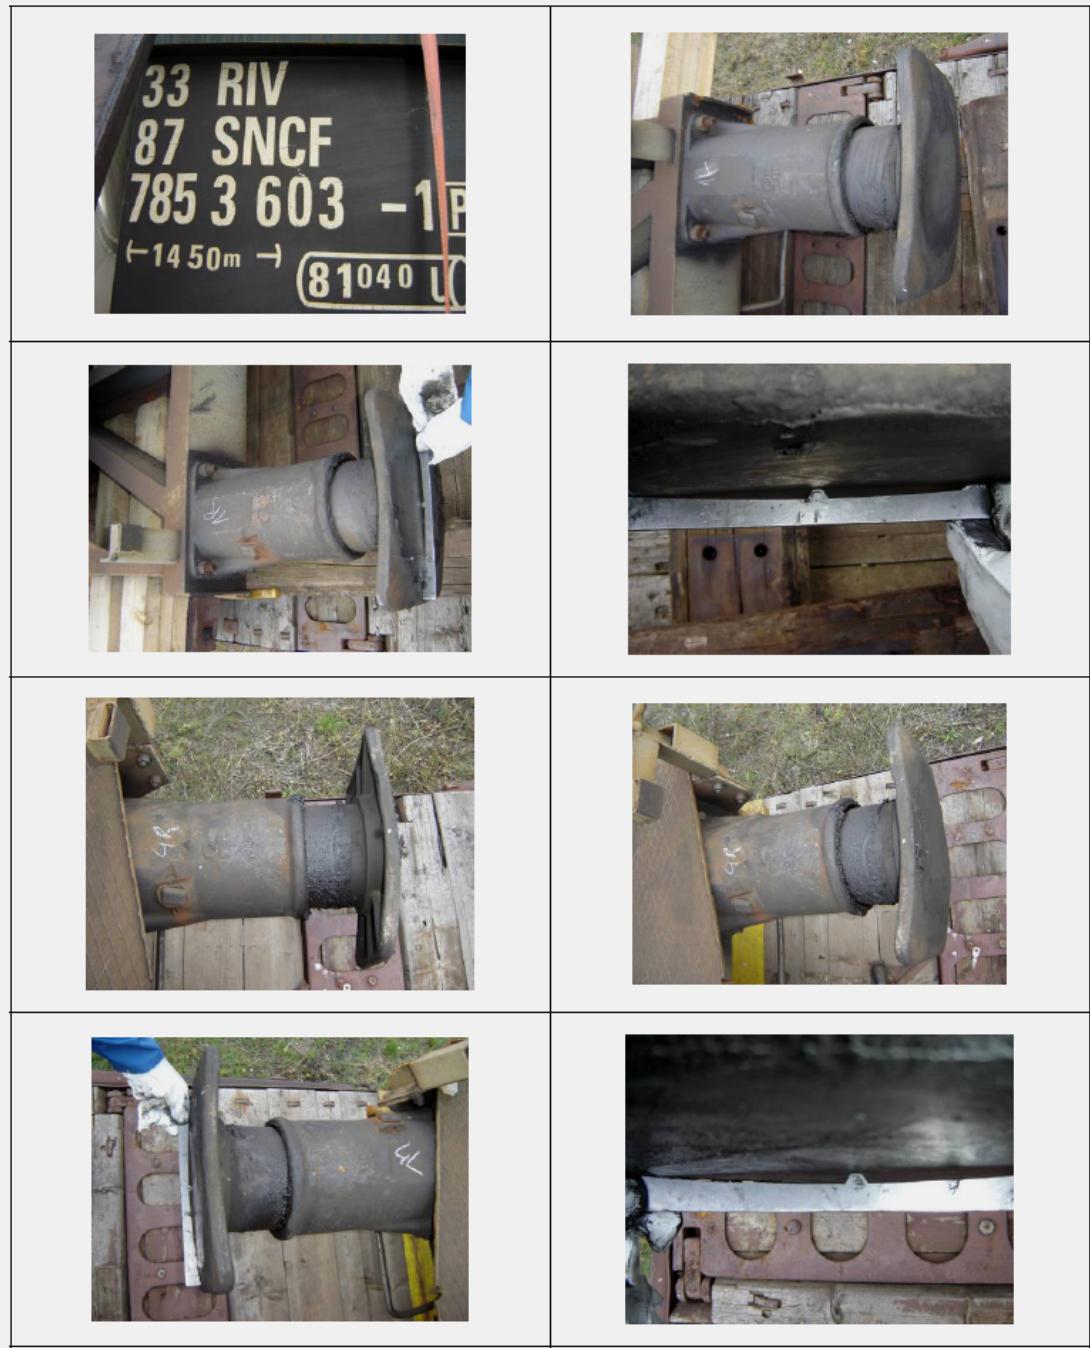
Fahrzeug 33 87 785 3 603-1

Durch ÖBB-Technische Services GmbH wurde festgestellt, dass bei allen vier Puffer die gemäß Merkblatt UIC 526-1 zulässige Vorspannkraft von 10 bis 50 kN unterschritten wurde und der Puffertellerverschleiß gemäß Grenzlehre zu groß ist.

Die Verbiegung des Puffertellers 4R ist durch die gegenständliche Entgleisung erklärbar.
