Rapport d'Enquête de Sécurité

Déraillement d'un train de voyageurs à vide Liège-Guillemins - 11 juillet 2019

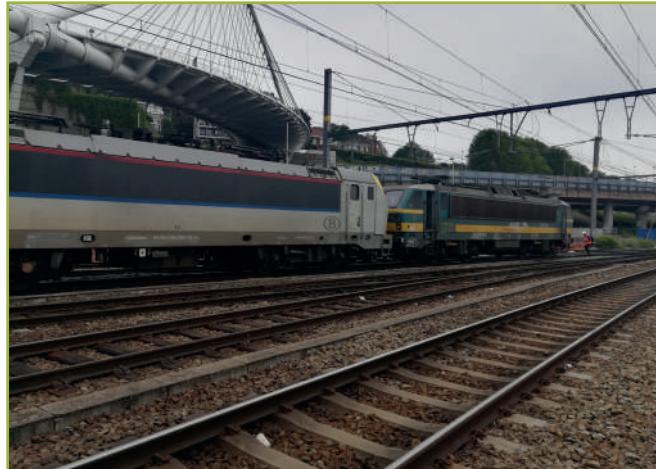
Illustration : locomotive de type 18, suivie de la locomotive de type 27
(photo post accident et rupture d'attelage)

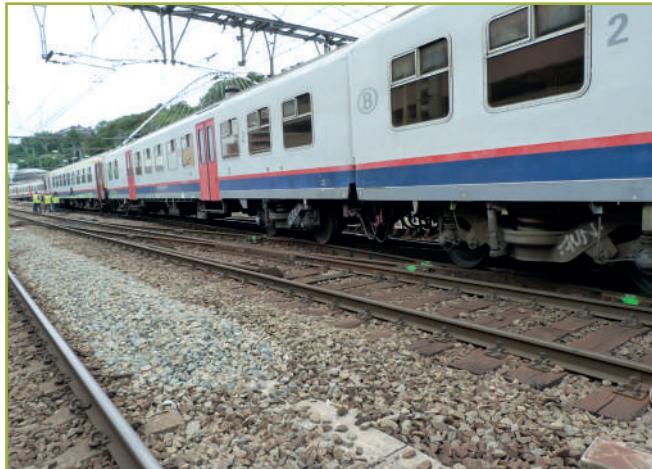
Illustration : voitures M4 immobilisées à l'entrée de la gare de Liège-Guillemins après l'accident

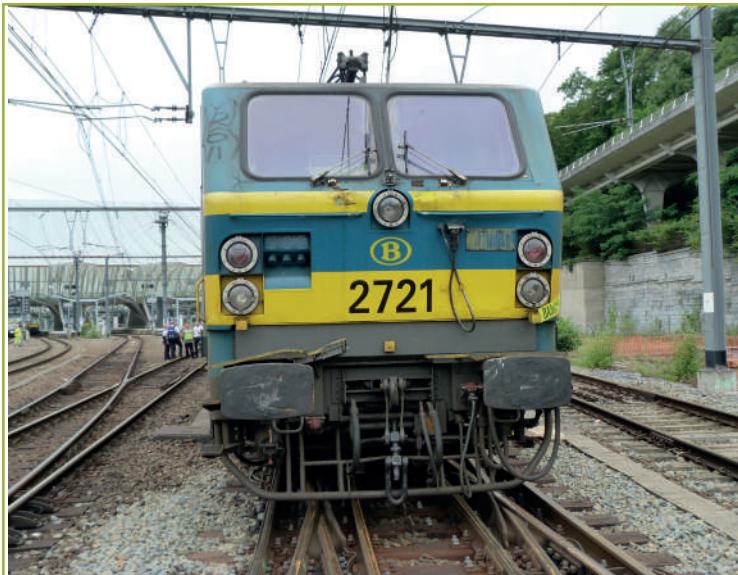
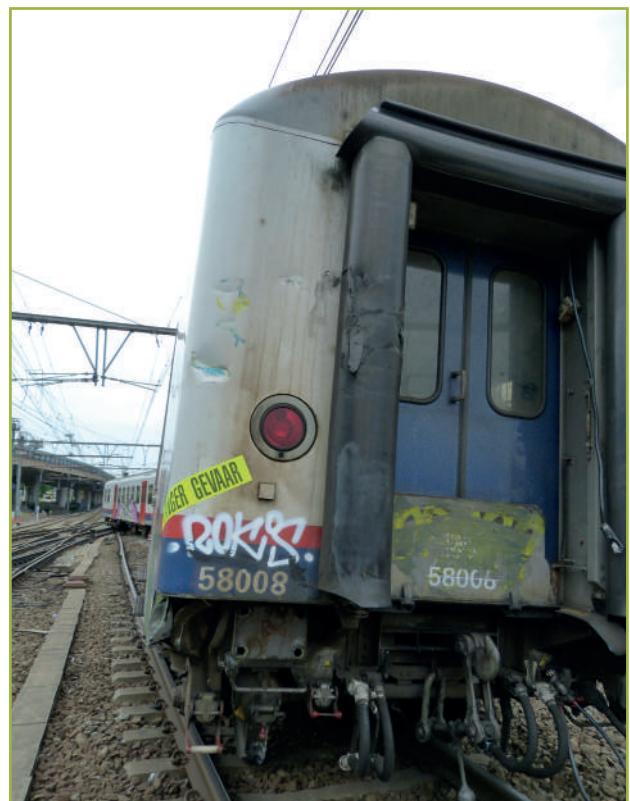
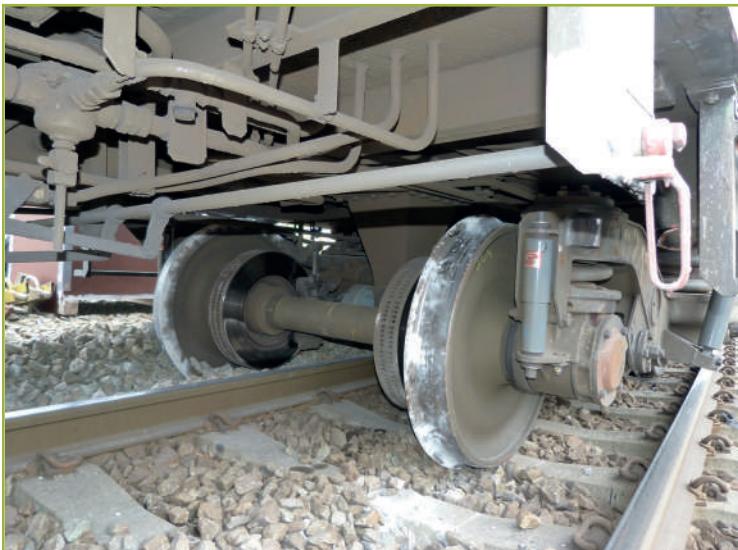
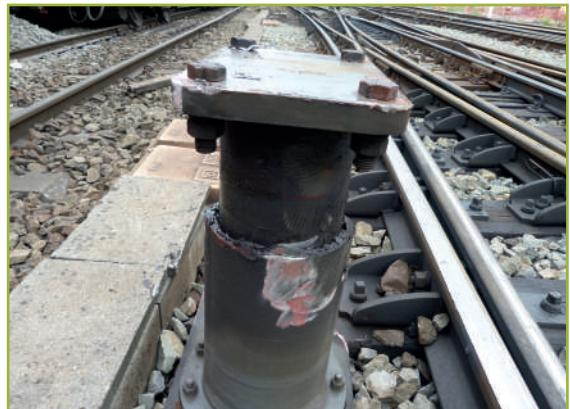
D'importants dégâts sont occasionnés :

- à l'infrastructure (voie, traverses, aiguillage) ;
- au matériel roulant (à la locomotive 27 à l'avant du train et aux 3 premières voitures M4).
