UNTERSUCHUNGSBERICHT

Sicherheitsuntersuchungsstelle des Bundes

BMVIT-795.315-IV/BAV/UUB/SCH/2012

Entgleisung auf Abrollsicherungsbremse in einem Verschiebebahnhof in Österreich am 22. August 2012

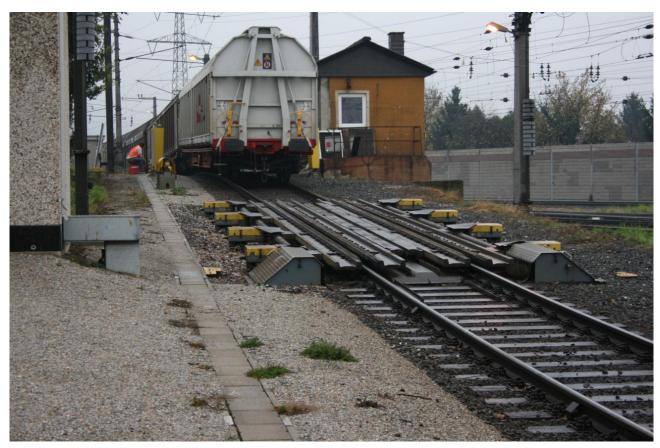
Abbildung 3 Talbremse im IM-Bf (Quelle SUB)

Die <u>Talbremse</u> ist eine vierteilige zweiseitig wirkende Gleisbremse (wirkt auf beide Radscheiben eines Radsatzes).

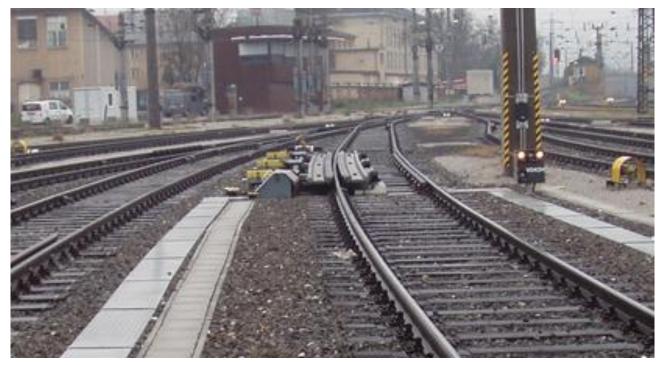
Abbildung 4 Richtungsgleisbremse im IM-Bf (Quelle SUB)

Die <u>Richtungsgleisbremsen</u> bestehen jeweils aus einer dreiteiligen einseitig wirkenden Gleisbremse (wirkt auf eine Radscheibe eines Radsatzes).

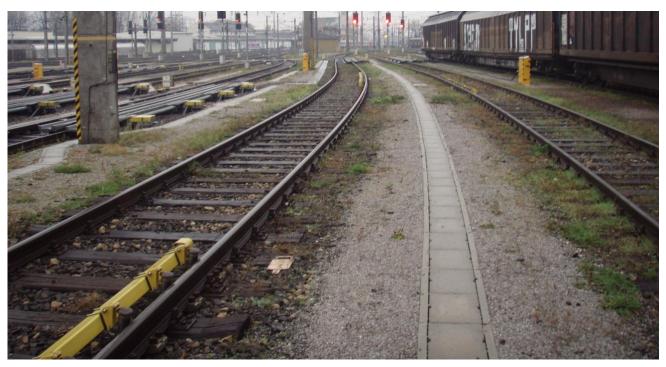
Abbildung 5 Gefälleausgleichsbremse – versenkbare Retarderbremsen im IM-Bf (Quelle SUB)

Die <u>Gefälleausgleichbremsen</u> bestehen aus Gruppen von versenkbaren Retarderbremsen der Bauart "Dowty" jeweils zwischen Richtungsgleisbremse und ASiB.

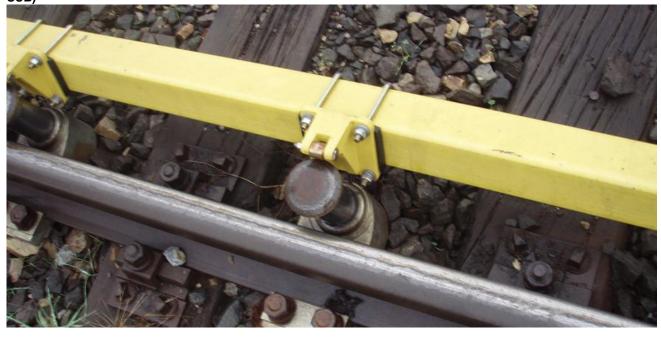
Abbildung 7 Entrollschutz durch ASiB (Quelle SUB)

Der Entrollschutz durch die <u>ASiB</u> erfolgt jeweils durch eine dreiteilige einseitig wirkende Gleisbremse (wirkt auf eine Radscheibe eines Radsatzes).

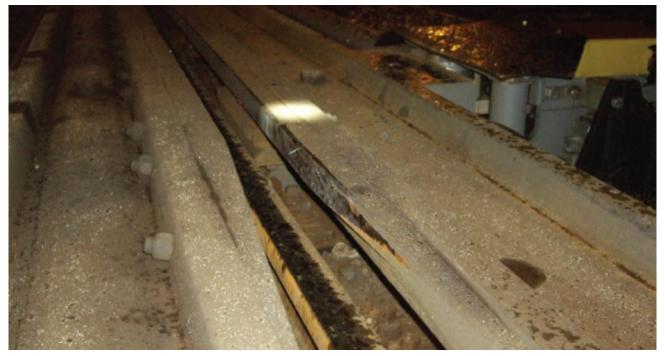
Abbildung 9 Entgleisungsspuren auf ASiB (Quelle IM)

Mittwoch, 22. August 2012 wurde am Rollberg im IM-Bf ein Wagen der Gattung Rnoos-uz, Gesamtmasse 86,75 t, beladen mit Rundholz abgerollt. Beim Einlaufen des Wagens in die ASiB entgleiste dieser mit beiden Radsätzen des vorlaufenden Drehgestells durch Hochsteigen im Bereich der einseitig wirkenden Gleisbremse.

Diese Entgleisung war ein Teil einer Serie von Entgleisungen seit 15. August 2011 bei den neu errichteten ASiB.

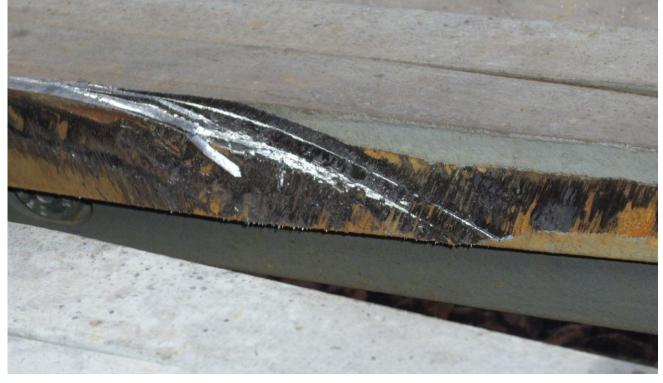
Abbildung 15 Entgleisungsspuren durch eine überwalzte Radlauffläche (Quelle IM)

Gemäß AVV, Anlage 9, Anhang 1, Punkt 1.3 ist festgelegt, dass Überwalzungen nicht gestattet und solche Fahrzeuge auszusetzen sind.
