Untersuchungsbericht

Bundesanstalt für Verkehr
Sicherheitsuntersuchungsstelle des Bundes
GZ: BMVIT-795.367-IV/BAV/UUB/SCH/2015

**Zusammenprall Z 7028 mit PKW zwischen
Bf Purgstall und Bf Scheibbs
am 22. Mai 2015**

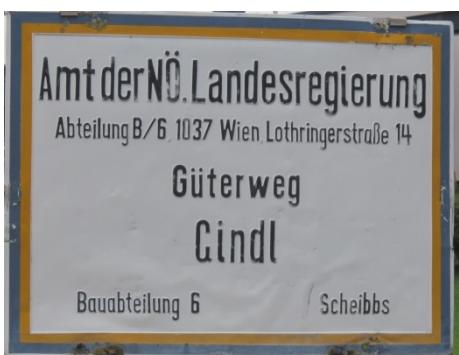
Abbildung 5: „Güterweg Gindl“ (Quelle SUB)

Rechts der Bahn, unmittelbar nach der EK befindet sich die Kennzeichnung „Güterweg Gindl“.

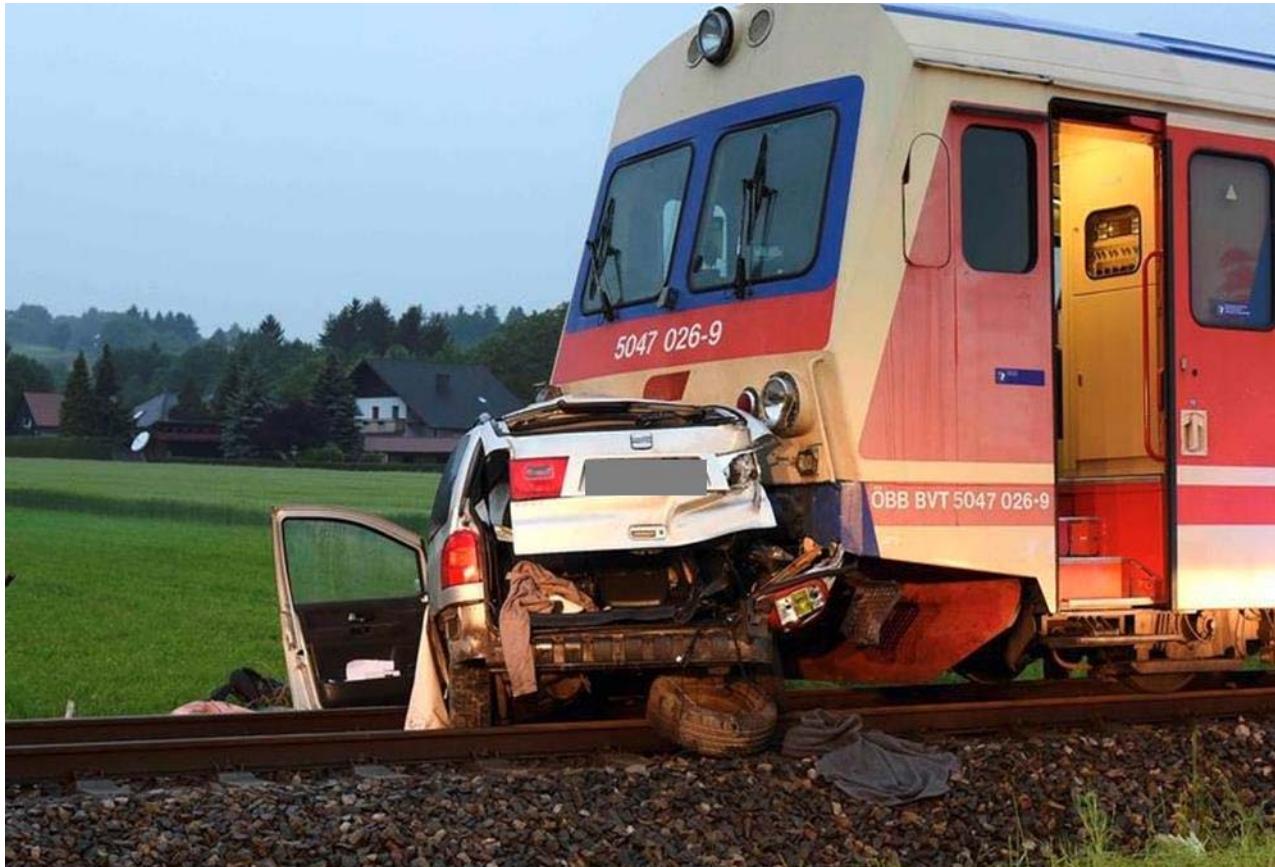
Abbildung 11: Foto der verunfallten Fahrzeuge (Quelle IM)

Der führende Twg wurde an der Stirnseite beschädigt. Die Reparaturkosten wurden vom VK mit ca. € 24.000,- beziffert.
