Veiligheidsonderzoeksverslag

Aanrijding van een persoon in de sporen door een reizigerstrein

Ruisbroek - 27 februari 2021

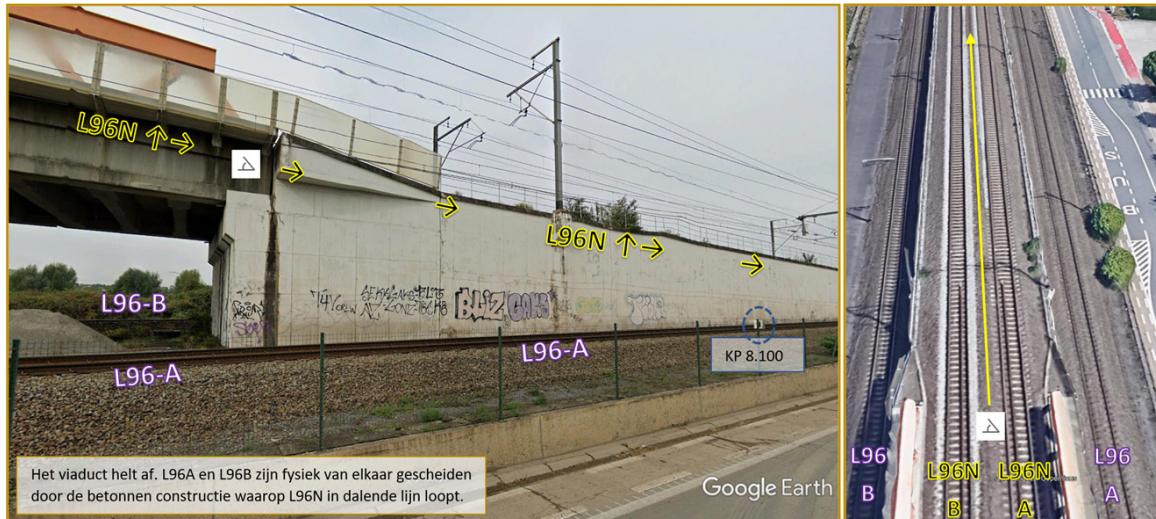
Gedurende ongeveer 300 meter blijven de twee équipes fysiek van elkaar gescheiden: bij aanvang door de betonnen constructie, naar het einde toe door middel van een hekkenconstructie. Vanaf KP 7.800 eindigt deze afsluiting en bevinden de vier sporen zich zonder afscheiding naast elkaar. Van links naar rechts (bekeken volgens de richting waarin de équipes zich verplaatsen): L96 spoor B – L96N spoor B – L96N spoor A – L96 spoor A.

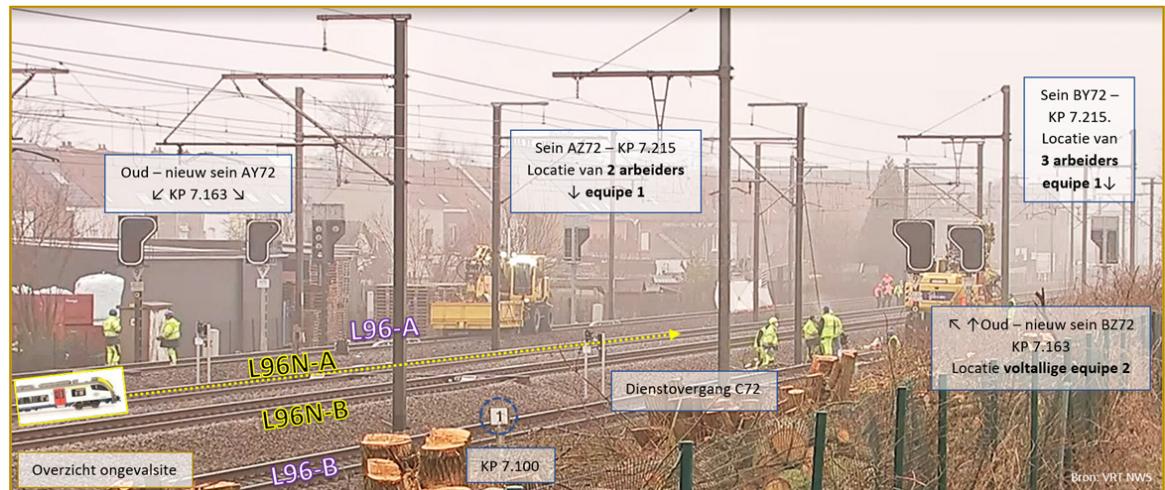
Alhoewel niet voorzien voor werken op L96 spoor B steken ter hoogte van KP 7.215 drie personeelsleden van equipe 1 L96N, die in dienst is, over van sein AZ72 richting het sein BY72.

De drie medewerkers van equipe 1 steken de sporen over waarmee ze de gevarenzone indringen van de sporen van L96N. De gevarenzone wordt gedefinieerd als "elke zone waarin:

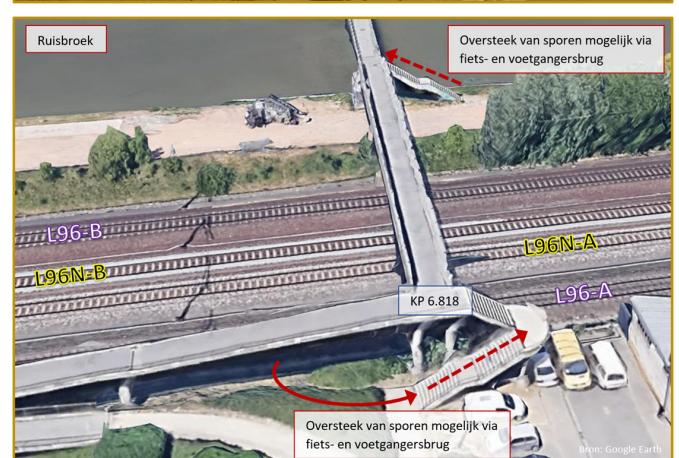
- in de richting van Ruisbroek is er een fiets- en voetgangersbrug die 397 meter verwijderd is van het sein AZ72.

Deze oversteekplaatsen (of een alternatief) zijn niet vermeld in bijlage 9 van de TPO (draaiboek) aangezien de operationele werken zo gepland zijn dat equipe 1 noch equipe 2 sporen moeten oversteken.⁵²

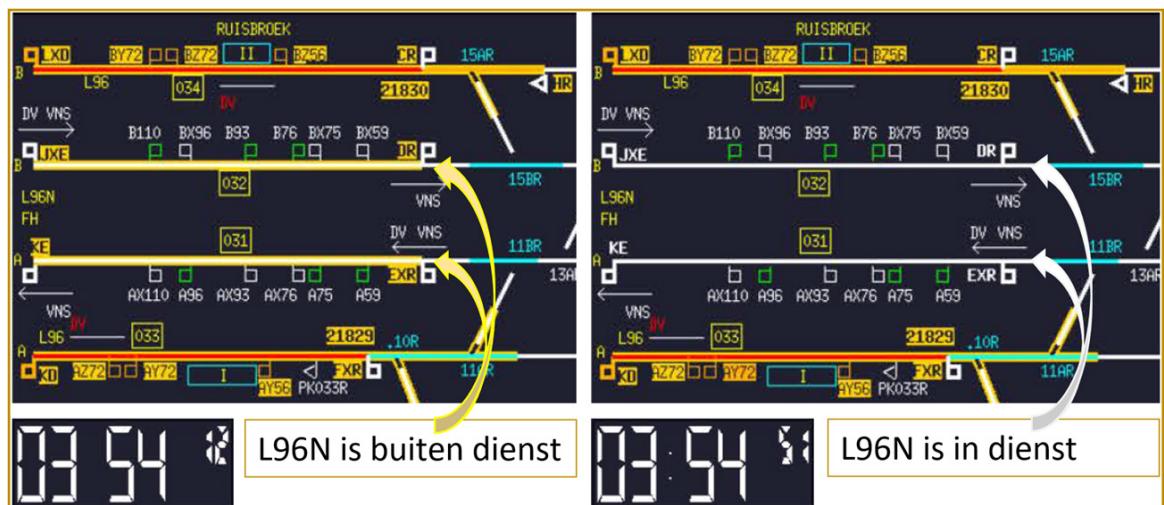
Veiligheidsboekjes voor werken S627 met volgnummers 545 en 556 geven aan dat de werken op respectievelijk sporen B en A van L96N voltooid zijn om 03.49 uur. Uit de EBP-beelden kan afgeleid worden dat om 03.54:12 uur L96N spoor A (tussen de seinen JX-E.1 en D-R.1) en L96N spoor B (tussen de seinen K-E.1 en EX-R.1) buiten dienst zijn. Om 03.54:51 uur zijn beide sporen van L96N in dienst en is treinverkeer opnieuw mogelijk.

Op basis van het LARA- en EBP-logboek kunnen treinpassages op L96N als volgt gereconstrueerd worden⁵³:
