Untersuchungsbericht

Entgleisung von Z 43144 zwischen den Hst Gries und St. Jodok am
22. Dezember 2017

GZ.: BMVIT-795.391-IV/SUB/SCH/2017

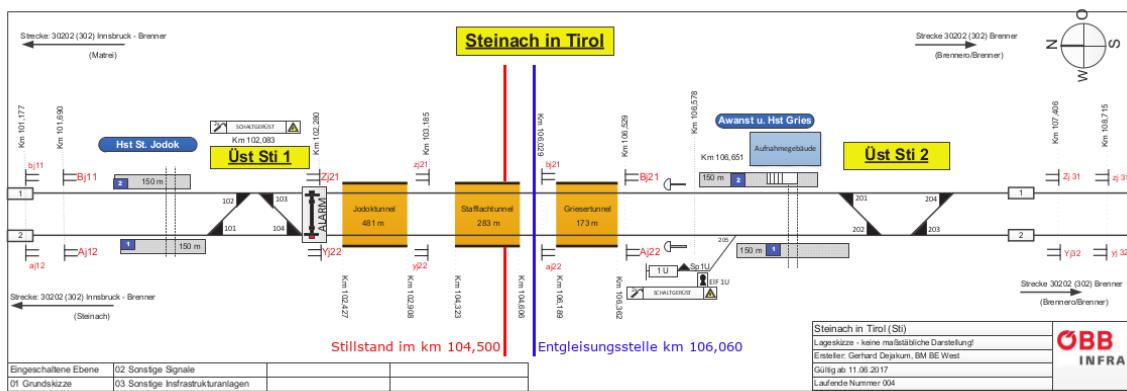
Abbildung 2: Lageskizze des Unfallortes

Die rote Linie zeigt den Stillstand von Z 43144 im Stafflachtunnel im km 104,500, die blaue Linie zeigt die Entgleisungsstelle im km 106,060. Zwischen der Entgleisungsstelle und dem Stillstand des Zuges kommt es aufgrund der hohen Geschwindigkeit und der Fliehkräfte zu einem teilweisen Verlust der Ladung (Sattelauflieger). In Folge der Entgleisung kam es zu einer Zugtrennung zwischen den Wagen 13 und 14. Aufgrund der Zugtrennung wurde die HLL entlüftet, wodurch die letzten beiden Wagen 14 und 15 ca. im km 105,780 zum Stillstand kamen.

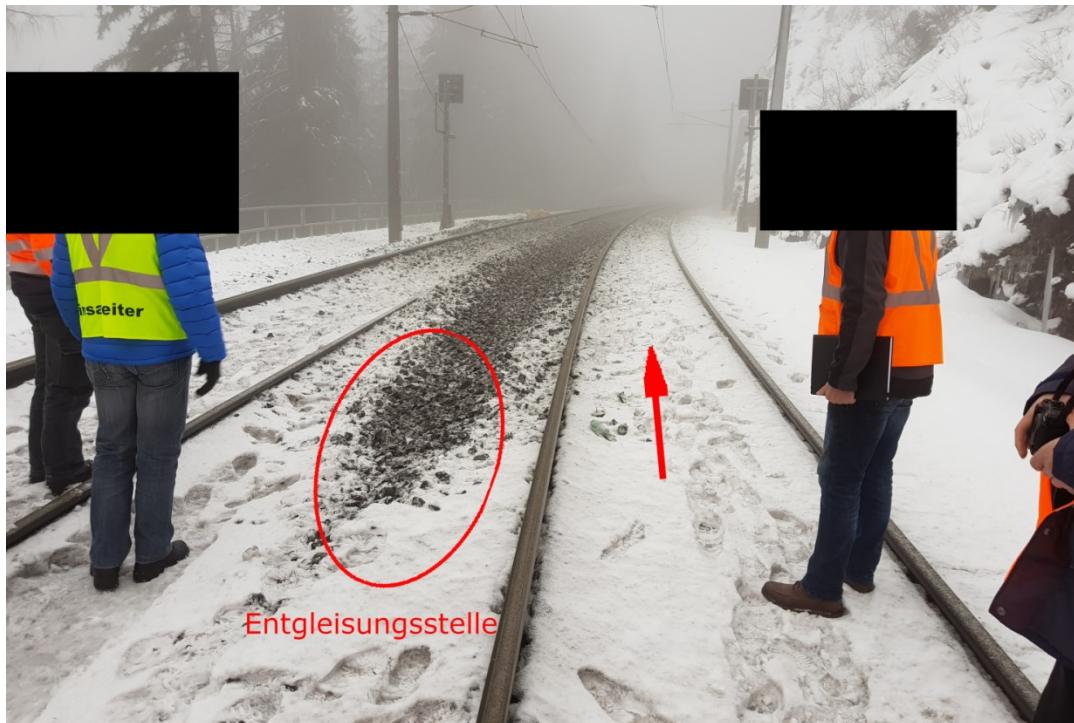
Abbildung 7: Entgleisungsstelle

In der Abbildung 7 ist die Entgleisungsstelle durch den Beginn der im Gleisschotter abgetragenen Schneedecke im km 106,060 zu sehen. Der rote Pfeil symbolisiert die Fahrtrichtung von Z 43144 am Regelgleis Richtung 2 (Richtung Innsbruck).

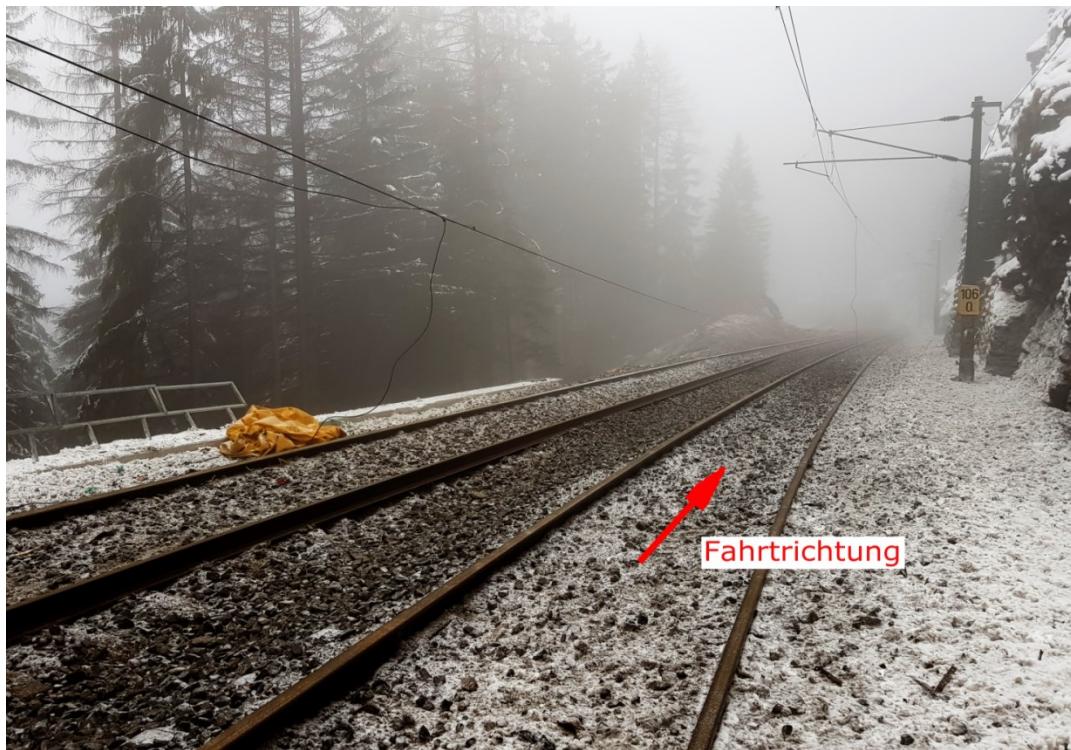
Abbildung 8: Oberleitungsschaden

Abbildung 8 zeigt die abgerissene Oberleitung. Der rote Pfeil symbolisiert die Fahrtrichtung von Z 43144 am Regelgleis Richtung 2 (Richtung Innsbruck).

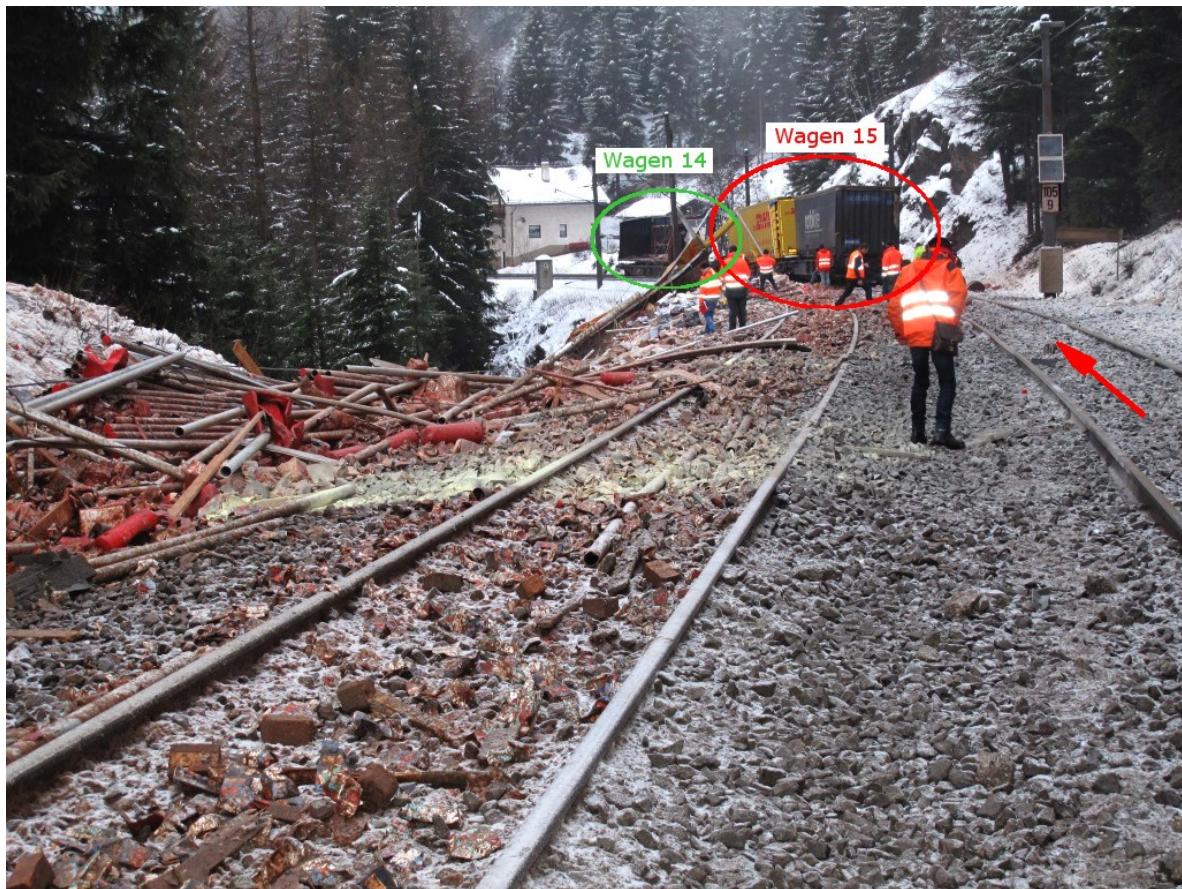
Abbildung 9: Abgerissene Wagen 14 und 15

Abbildung 9 zeigt, dass die Ladung (links neben dem Gleis) die Böschung hinuntergeschleudert wurde. Ebenfalls sieht man den letzten Wagen 15 und den vorletzten Wagen 14, welche ca. im km 105,750 zum Stillstand kamen.

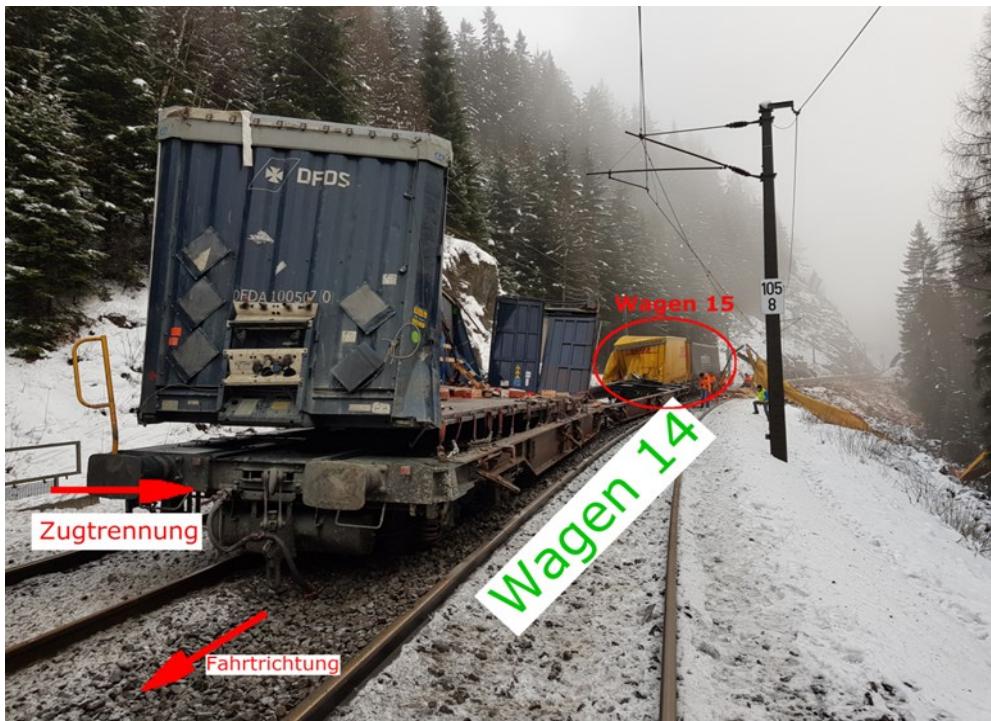
Abbildung 11: Stillstand Wagen 14 und 15

Abbildung 11 zeigt ein Detailbild der Wagen 14 und 15 mit der Hektometer-Tafel. Es ist zu erkennen, dass ein Sattelauflieder verloren und zwei weitere schwer beschädigt wurden. Der im Vordergrund ersichtliche Sattelauflieder verlor die gesamte Ladung.

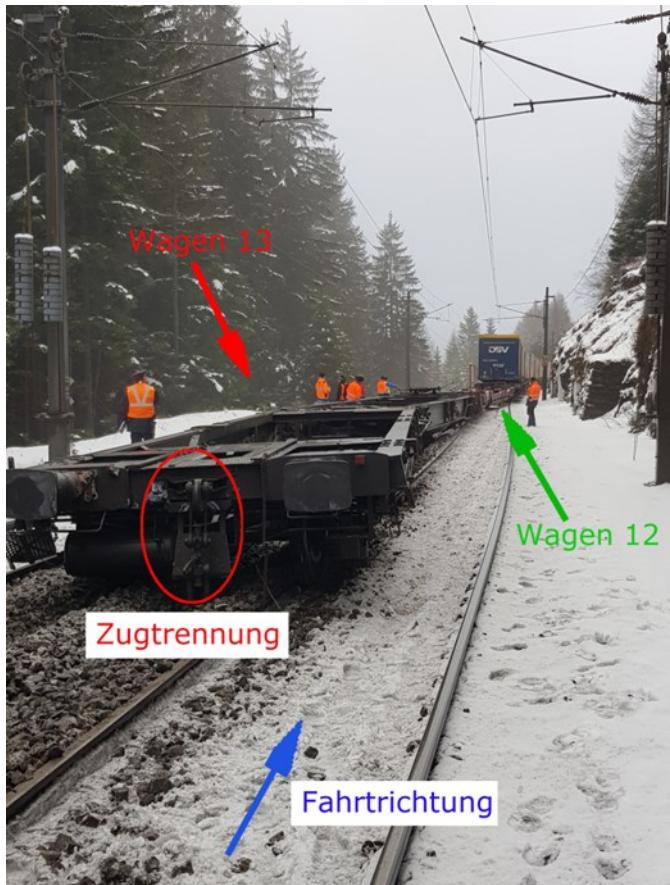
Abbildung 12: Wagen 13 und 12

In der Abbildung 12 sind die entgleisten Wagen 13 und 12 zu erkennen. Beide Wagen haben jeweils zwei Sattelanhänger verloren.

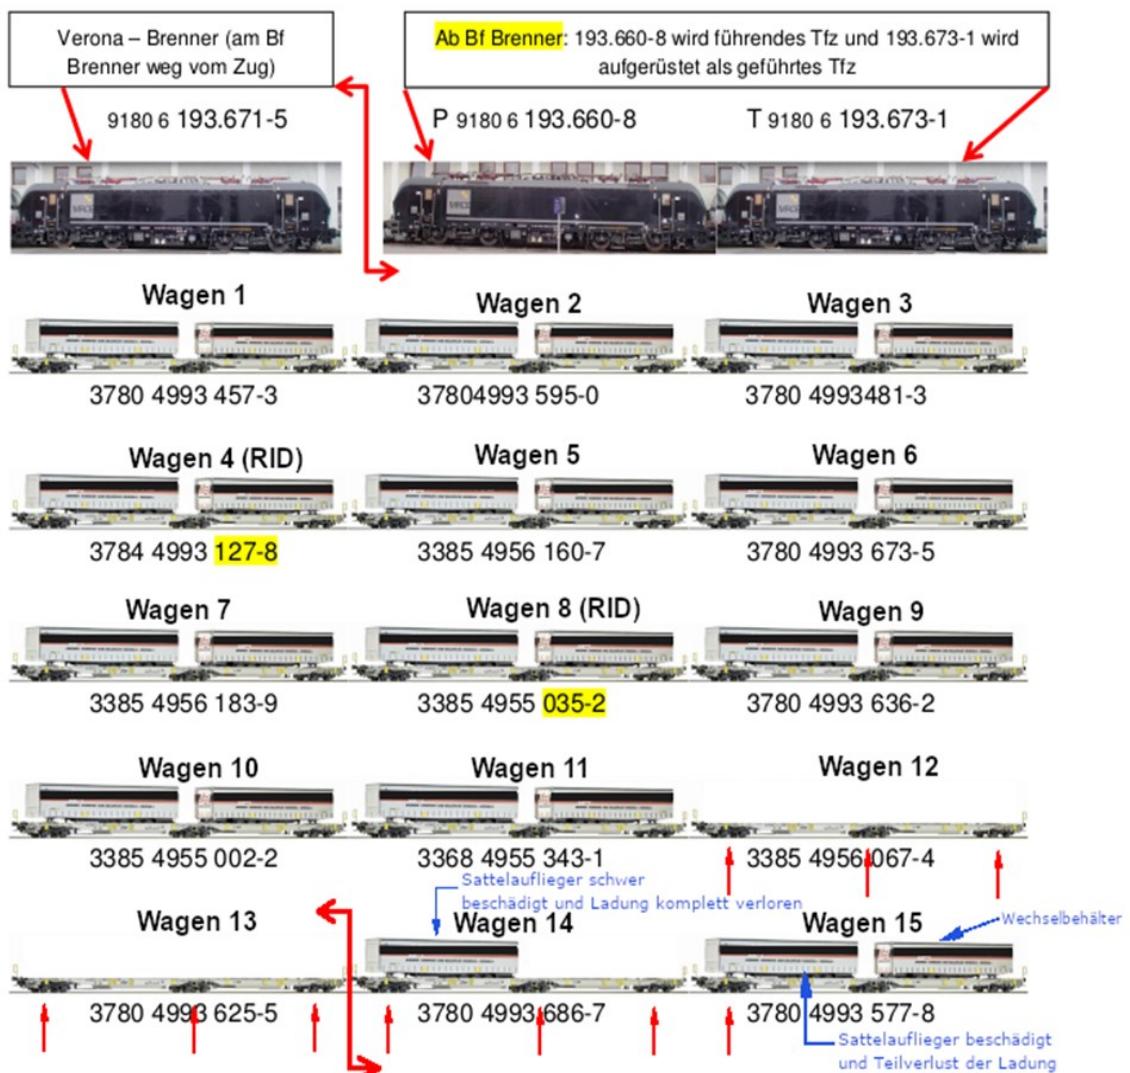
Abbildung 15: Schematische Darstellung Z 43144

Die roten Pfeile bei den letzten 4 Wagen zeigen auf jene Drehgestelle, die entgleist sind. Ebenfalls sind die verlorenen Sattelauflieder auf den Wagen 12, 13 und 14 eingezeichnet. Zwischen Wagen 13 und 14 ist die Zugtrennung symbolisiert. (Alle Wagen und Ladungen sind schematisch nach dem Stillstand des Zuges dargestellt.)

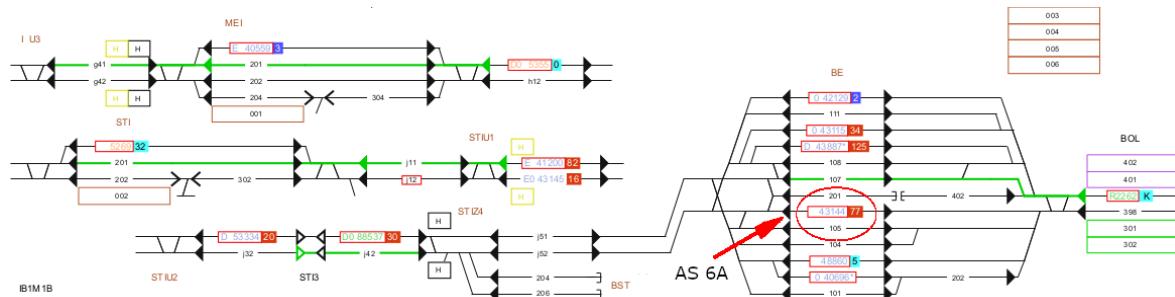
Abbildung 16: Betriebliche Situation um 18:53:11 Uhr

Z 43144 befindet sich im Bf Brenner und das AS „6A“ signalisiert „Halt“.

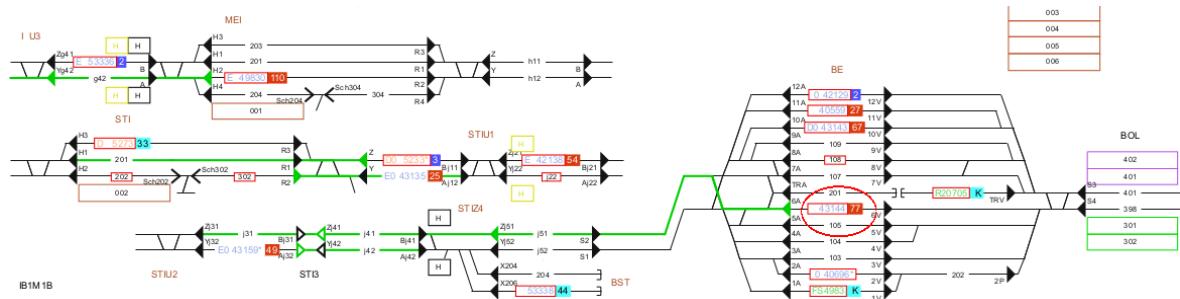
Abbildung 17: Betriebliche Situation um 20:51:07 Uhr

Z 43144 befindet sich im Bf Brenner und das AS „6A“ befindet sich in Freistellung (grünes Dreieck). Zu diesem Zeitpunkt ist der Zug schon in Bewegung, hat die Betriebsstelle aber noch nicht verlassen.

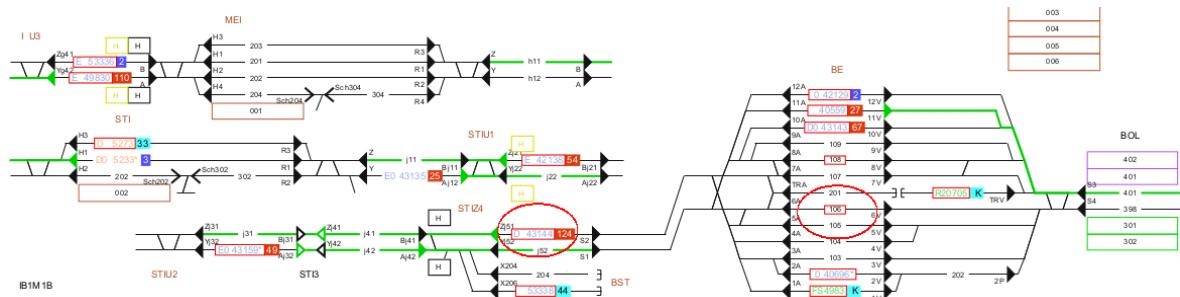
Abbildung 18: Betriebliche Situation um 20:52:17 Uhr

Z 43144 befindet sich im Blockabschnitt „j51“ in Fahrt auf das freizeigende DS „Zj51“ (km 111,290). Hier weist die Strecke bereits ein Gefälle zwischen 15 und 19 ‰ auf. In diesem Bereich hat der/die Tfzfln die Betriebsbremsung eingeleitet und bemerkt, dass der Zug keine Bremsleistung hat. Der hintere Teil des Zuges hat den Bf Brennero/Brenner (Gleis 106) noch nicht verlassen. Dies ist durch die rote Umrandung von Gleis 106 ersichtlich (mit der rechten roten Ellipse auf der Grafik gekennzeichnet). Das AS „6A“ ist jedoch schon zu dem Zeitpunkt auf „Halt“ zurückgesprungen, als die Spitze des Zuges das Signal passierte.

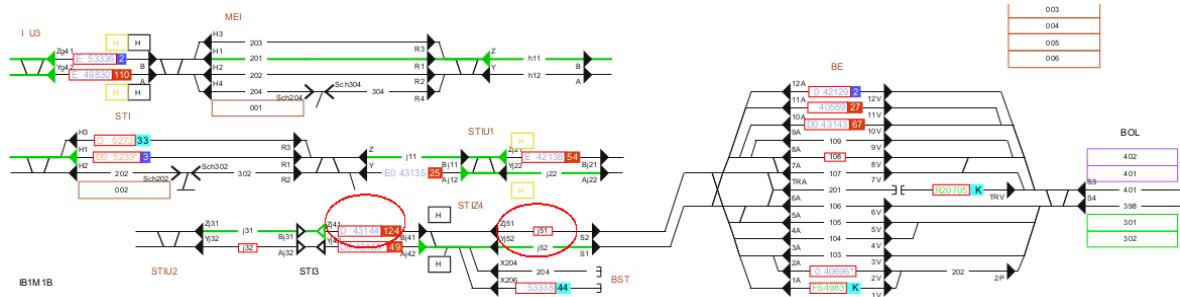
Abbildung 19: Betriebliche Situation um 20:53:37 Uhr

Z 43144 befindet sich im Blockabschnitt „j41“ in Fahrt auf das noch freizeigende BS „Zj41“ (km 109,470). Der hintere Teil des Zuges hat den Blockabschnitt „j51“ noch nicht verlassen (siehe rot umrahmten Blockabschnitt „j51“ in der rechten roten Ellipse). Das DS „Zj51“ ist zum Zeitpunkt auf „Halt“ zurückgesprungen, als das Signal passiert wurde.

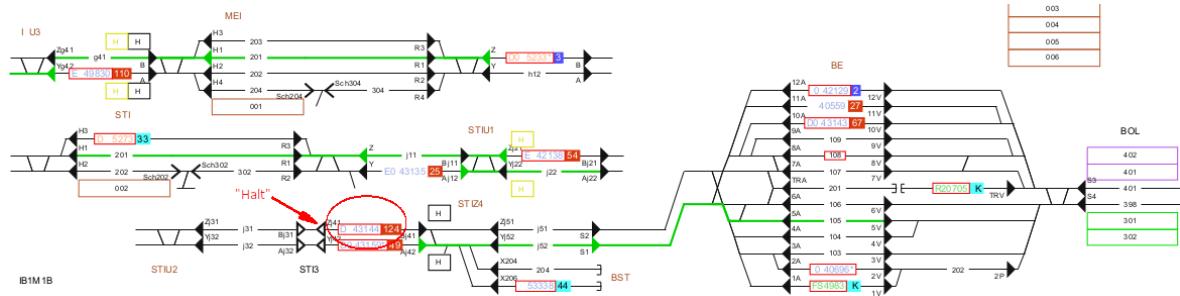
Abbildung 20: Betriebliche Situation um 20:54:07 Uhr

Z 43144 befindet sich jetzt vollständig im Blockabschnitt „j41“. Der/die FdIn stellte das BS „Zj41“ auf „Halt“, mit der Absicht, dass Z 43144 aufgrund des beim Signal platzierten PZB Magneten zwangsgebremst wird.

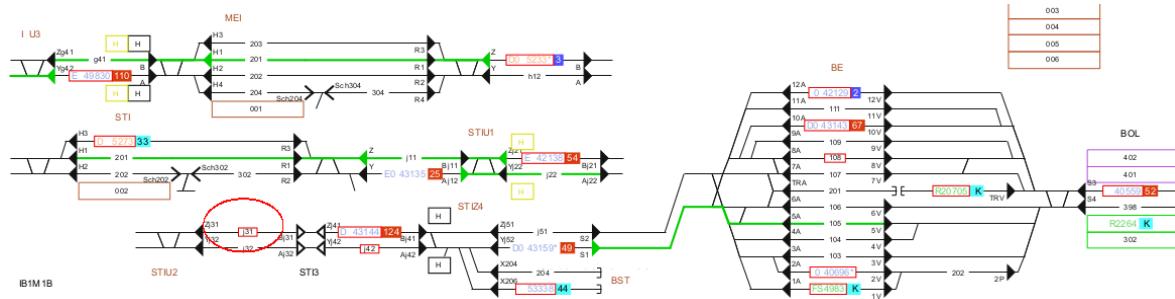
Abbildung 21: Betriebliche Situation um 20:55:07 Uhr

Zu diesem Zeitpunkt ist Z 43144 beim „Halt“ zeigenden BS „Zj41“ mit ca. 70 km/h (laut Datenauswertung) vorbeigefahren. Eine Zwangsbremse wurde zwar registriert, eine Entlüftung der HLL fand aber nicht statt, wodurch sich die Geschwindigkeit des Zuges weiter erhöhte. In diesem Bereich befindet sich der steilste Streckenteil mit 29 %. Der Blockabschnitt „j31“ (rot umrandet) zeigt damit, dass Z 43144 bereits in diesen Blockabschnitt eingefahren ist.

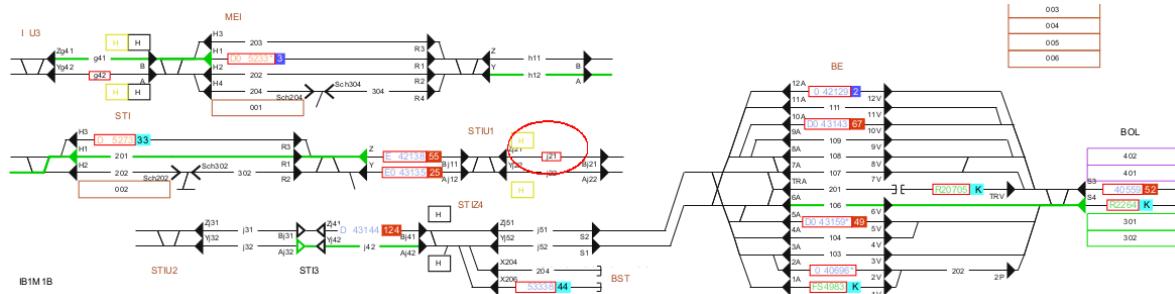
Abbildung 22: Betriebliche Situation um 20:56:57 Uhr

Der Z 43144 befindet sich jetzt vollständig im rot umrahmten Blockabschnitt „j21“. Der Blockabschnitt „j31“ ist nicht mehr rot umrahmt (Blockabschnitt nicht belegt). In der Zwischenzeit ist Z 43144 beim „Halt“ zeigenden DS „Zj31“ (km 107,406) vorbeigefahren. Eine Zwangsbremse wirkte auch hier nicht. Mittlerweile hat Z 43144 auf eine Geschwindigkeit von ca. 120 km/h beschleunigt und befindet sich ca. im km 106,300.

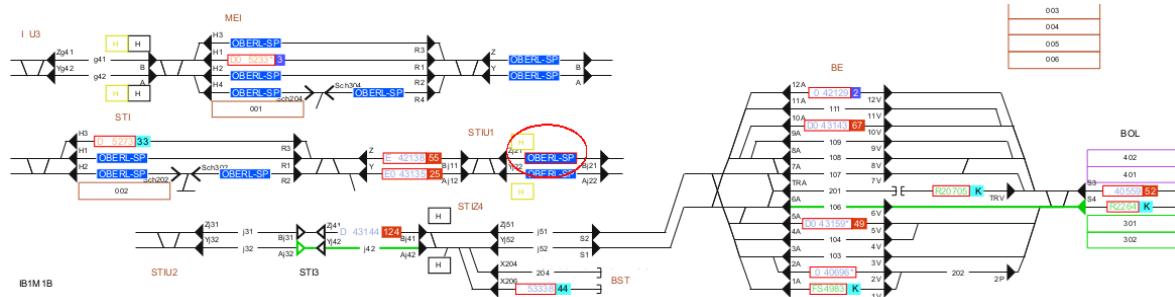
Abbildung 23: Betriebliche Situation um 20:57:27 Uhr

Z 43144 entgleiste und verlor insgesamt 5 Sattelaufflieger im Blockabschnitt „j21“, ca. im Bereich von km 106,060, bei einer Höchstgeschwindigkeit von ca. 126 km/h. Dabei wurden die Fahrleitungsmasten so beschädigt, dass die Oberleitung abgerissen und der Hauptschalter am Tfz gefallen ist (auf den Sprachspeicheraufzeichnungen um ca. 20:57:19 Uhr hörbar).

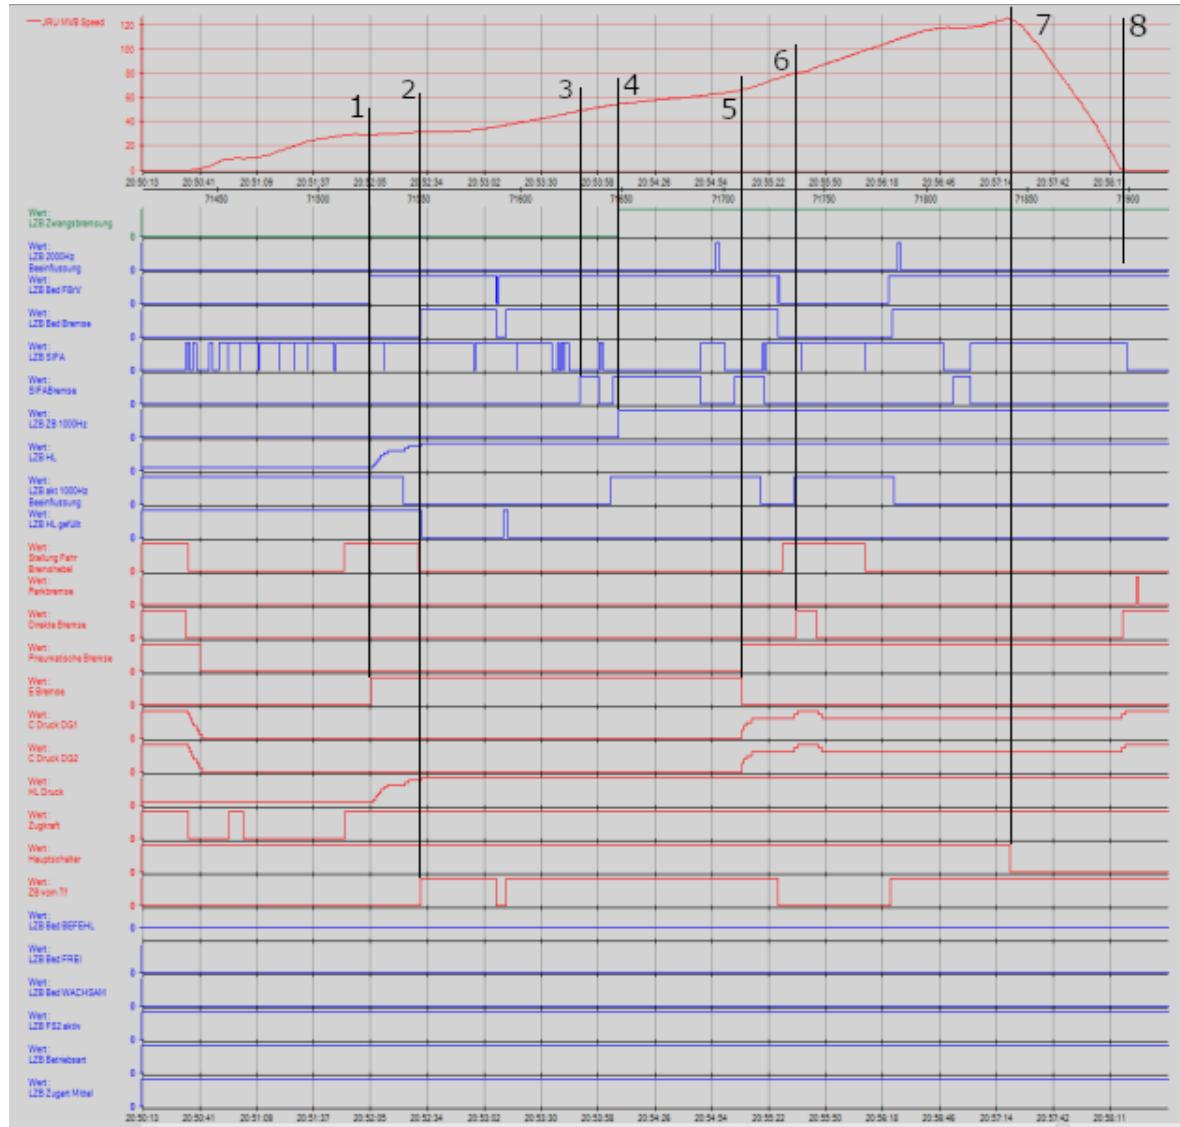
Abbildung 26: Grafische Auswertung des geführten Tfz

Position 7: Der Hauptschalter des Tfz fällt aus, da die Fahrleitungsmasten so beschädigt wurden, dass es zu einem Ausfall der Fahrleitungsspannung gekommen ist. In diesem Bereich kam es zum Verlust der Sattelaufleger, zur Entgleisung und zur Zugtrennung.

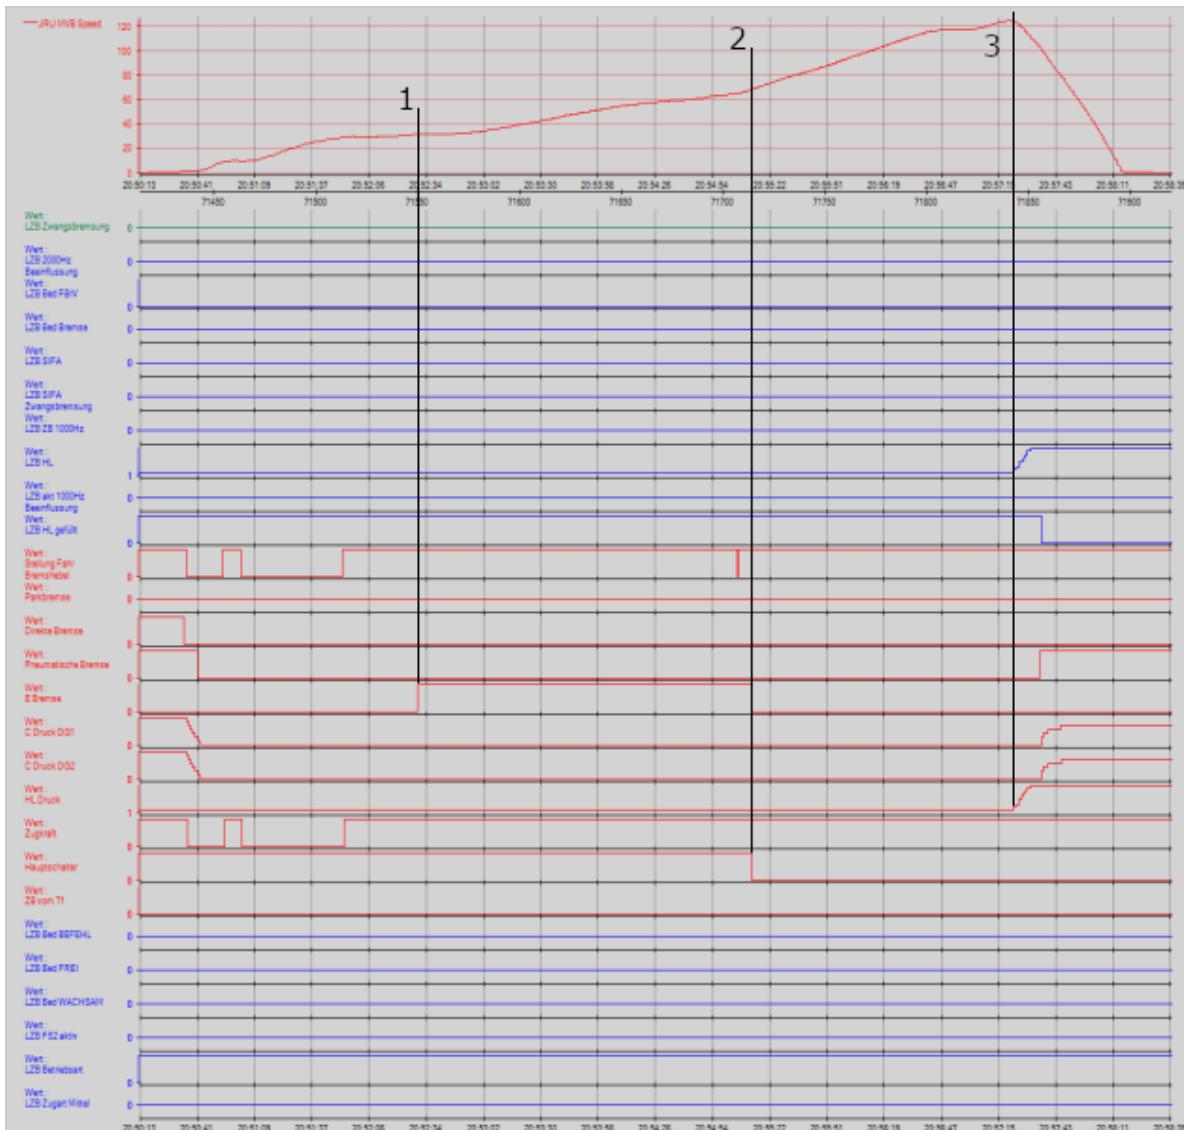
Abbildung 27: Grafische Auswertung des Tandem Tfz

Position 1: Durch die Einleitung der Schnellbremsung am geführten Tfz wurde nur die E-Bremse am Tandem Tfz aktiv.
