PAŃSTWOWA KOMISJA BADANIA WYPADKÓW KOLEJOWYCH

RAPORT Nr PKBWK/07/2018

z badania wypadku kolejowego kat. B37
zaistniałego w dniu 10 listopada 2017 r. o godz. 06:20'00
z poc. TMS 624016/7 relacji Kamieniec Ząbkowicki – Szeligi
na szlaku Nysa – Nowy Świętów, w torze szlakowym nr 2, w km 129,650
linii kolejowej nr 137: Katowice – Legnica

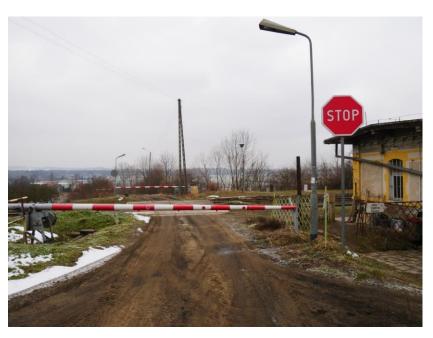
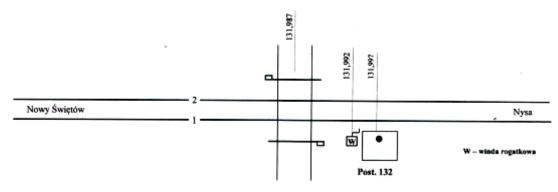
- Przejazd kolejowo drogowy kat "A", w km 131,987 obsługiwany z miejsca (post. 132), szlak Nowy Świętów – Nysa skrzyżowanie z drogą gminną klasy "D", nr 109139 O – Przełęk – Pole.

- a. Kąt skrzyżowania 90°.
 - b. Oznakowanie od strony toru nr 2 wskaźniki **W6a** w km 132,490 i 131,490.
 - c. Oznakowanie od strony drogi A9 i G1a, G1b, G1c.

- Rodzaj (i typ) nawierzchni na przejeździe: płyty przejazdowe typu CBP, międzytorze gruntowe.
 - e. Iloczyn ruchu: 1403 (dnia 18.05.2016 r.).
 - f. Rodzaj nawierzchni drogi dojazdowej: droga gruntowa.

- g. Stan oświetlenia przejazdu 2 lampy na betonowych słupach.
 - h. Widoczność:
 - ✓ strona prawa przejazdu (zgodnie z kilometracją linii) w prawo:
 - z 5,0 m wymagana **663,0** m / rzeczywista **400,0** m,

- ✓ strona prawa przejazdu (zgodnie z kilometracją linii) w lewo:
 - z 5,0 m wymagana **663,0** m / rzeczywista **350,0** m,
 - ✓ strona lewa przejazdu (zgodnie z kilometracją linii) w prawo:

- z 5,0 m wymagana **663,0** m / rzeczywista 400,0 m,
 - ✓ strona lewa przejazdu (zgodnie z kilometracją linii) w lewo:
 - z 5,0 m wymagana **663,0** m / rzeczywista **400,0** m.

Data ostatniego badania przejazdu i wydane zalecenia – sprawdzenia stanu technicznego przejazdu dokonała komisja w dniu 01.09.2017 r. Protokół Kontroli Utrzymania Obiektu Budowlanego IZATA–1a–100/2017 oraz protokół nr 137/47/N/2017 z dnia 06.09.2017 r. Stan techniczny urządzeń rogatkowych dostateczny. Urządzenia przydatne do dalszej eksploatacji. Zalecono wymianę 5-ciu płyt na przejeździe – termin realizacji III kwartał 2018 r.

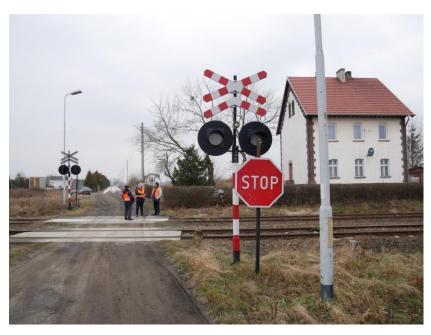
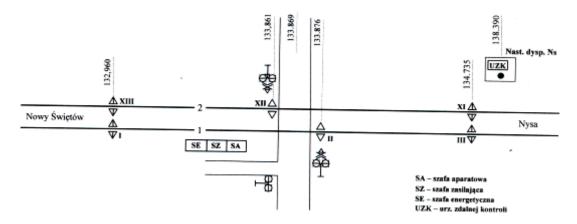
Przejazd kolejowo – drogowy kat. "C" w km 133,869 - linia nr: 137

- 2. Przejazd kolejowo drogowy kat. "C" w km 133,869, szlak Nowy Świętów Nysa skrzyżowanie z drogą Gminną klasy "D", nr 109140 O Podkamień Hajduki Nyskie.

- z 5,0 m wymagana **650,0** m / rzeczywista **120,0** m.

Data ostatniego badania przejazdu i wydane zalecenia – sprawdzenia stanu technicznego przejazdu dokonała komisja. Protokół Kontroli Utrzymania Obiektu Budowlanego IZATA–1a–83/2017 z dniu 03.07.2017 r. oraz protokół nr 137/48/N/2017 z dnia 06.09.2017 r. Stan techniczny urządzeń ssp dostateczny. Urządzenia przydatne do dalszej eksploatacji i spełniają wymogi bezpieczeństwa. Brak zaleceń.

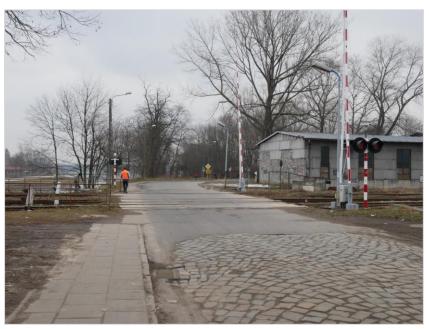
Przejazd kolejowo – drogowy kat. "A" w km 139,420 - linia nr 137

- z 5,0 m wymagana 317,0 m / rzeczywista 30,0 m.

Data ostatniego badania przejazdu i wydane zalecenia – sprawdzenia stanu technicznego przejazdu dokonała komisja. Protokół Kontroli Utrzymania Obiektu Budowlanego IZATA–1a–38/2017 z dniu 29.03.2017 r. oraz protokół nr 137/51/N/2017 z dnia 09.08.2017 r. Stan techniczny urządzeń rogatkowych dostateczny. Urządzenia przydatne do dalszej eksploatacji i spełniają wymogi bezpieczeństwa. Wykruszenia betonowych płyt przejazdowych, braki kątowników stalowych. Stan nawierzchni niezadowalający. Zalecono wymianę nawierzchni kolejowej i płyt przejazdowych. Termin realizacji: 31 marzec 2018 r.

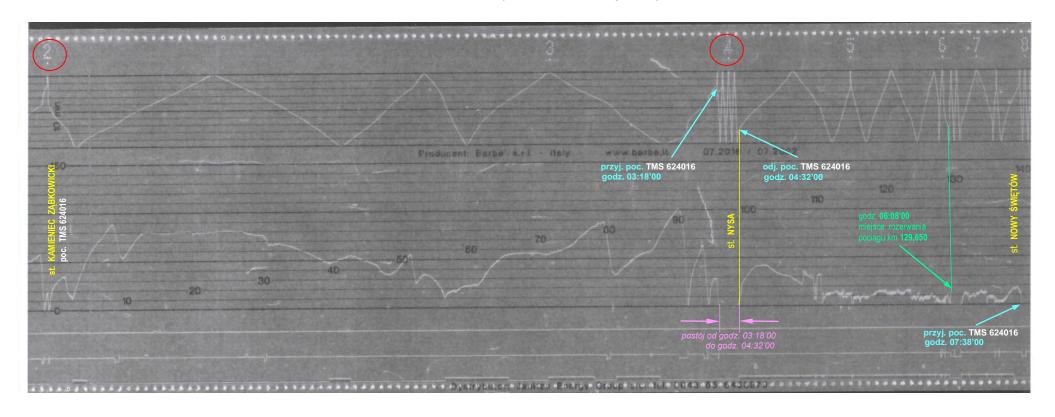
fragment taśmy prędkościomierza poc. **TMS 664158**

na odcinku: Kamieniec Ząbkowicki – Nowy Świętów

UWAGA: Tachograf miał nieprawidłowo ustawiony czas. Do synchronizacji czasu wykorzystano moment wyjazdu składu pociągu z Kamieńca Ząbkowickiego (wg GPS - godz. 02:05). Różnica wskazań wyniosła 21 minut

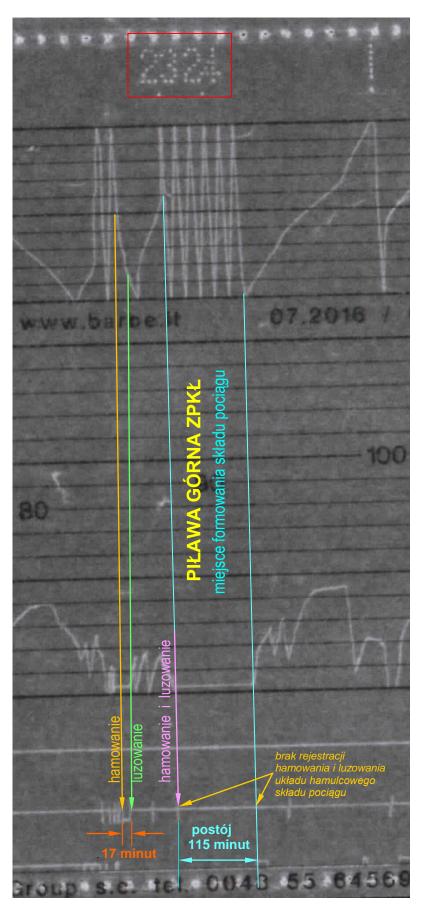
fragment taśmy prędkościomierza z formowania składu poc. **TMS 664158** na posterunku bocznicowym **PIŁAWA GÓRNA ZPKŁ**

z uwzględnieniem wykonywania szczegółowej próby hamulca

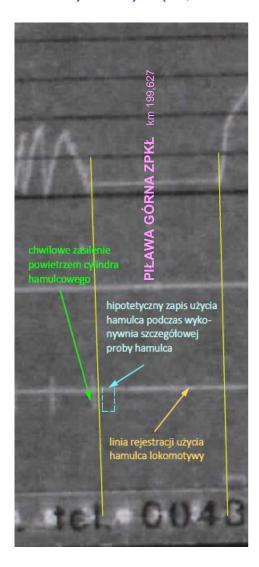
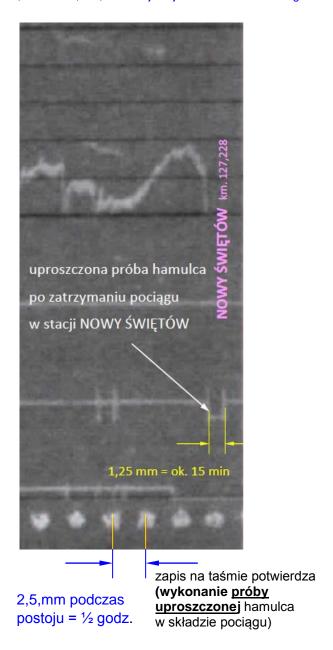
postój + 113 minut skład poc. cały czas w stanie zahamowanym, bez oznak hamowania i luzowania (wykonania próby szczegółowej hamulca w składzie pociągu)
