Untersuchungsbericht

Flankenfahrt im Bahnhof Kittsee am 30. April 2023

GZ: 2024-0.087.725

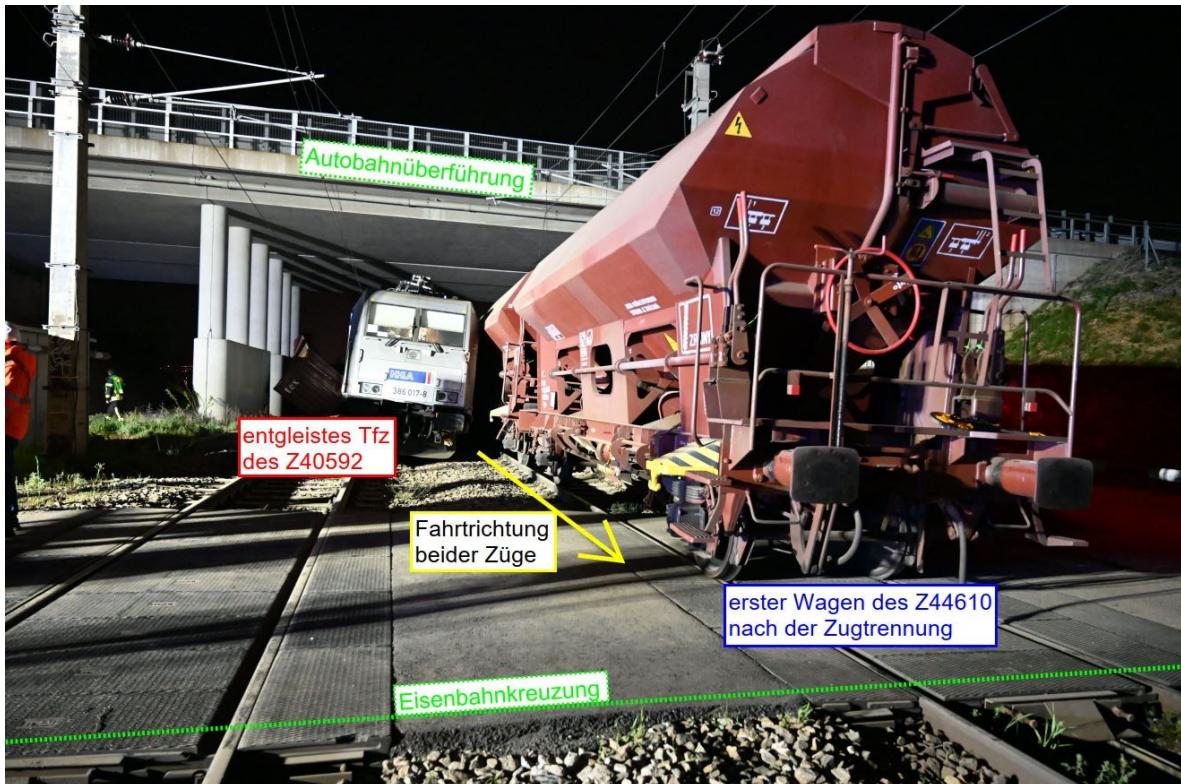
Abbildung 3 Frontalansicht der Unfallstelle

Abbildung 3 zeigt das entgleiste Tfz der RPA sowie den ersten Wagen der RCA nach der Zugtrennung. Diese sind in Fahrtrichtung gesehen unter bzw. kurz nach der Autobahnüberführung auf der Eisenbahnkreuzung zum Stillstand gekommen.
