# Bundesministerium für Verkehr, Innovation und Technologie

### Bundesanstalt für Verkehr Unfalluntersuchung Fachbereich Schiene

### Untersuchungsbericht

Geschäftszahl:	BMVIT-795.050-II/BAV/UUB/SCH/2007	
Vorfall:	Kollision Zug EC 196 mit Personengruppe	
Ort des Vorfalles:	Österreichische Bundesbahnen, Strecke 10105, zwischen	
	Bahnhof Bregenz und Bahnhof Lochau-Hörbranz	
Datum des Vorfalles:	29. Dezember 2006

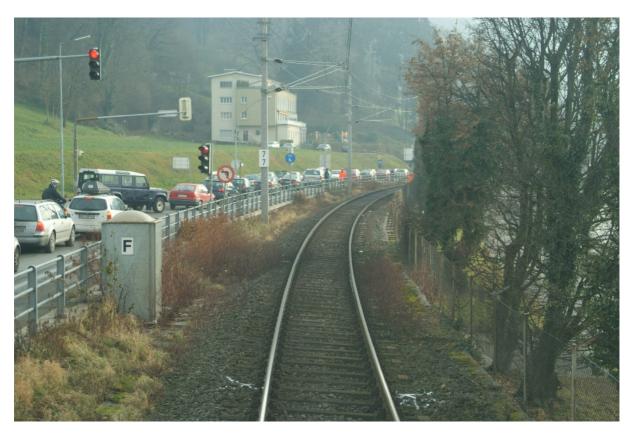
Links der Bahn (in Fahrtrichtung des Zuges) befindet sich ein ca. 2,5 m breiter Freiraum der mit einem Geländer zur Bundesstrasse abgegrenzt ist. Rechts der Bahn befindet sich ein ca. 1,5 m breiter Freiraum der mit einem 1,70 m hohen Zaun abgegrenzt ist. Der Zaun ist mit Bäumen sowie hohem Strauchwerk bewachsen, wodurch die Sicht in den Bogenverlauf stark einschränkt wird.

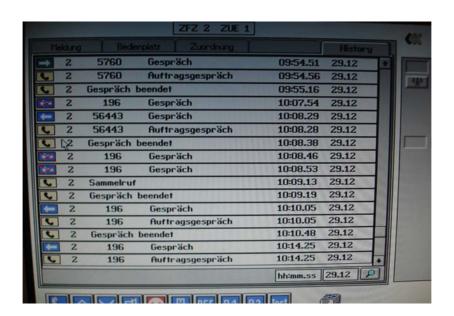
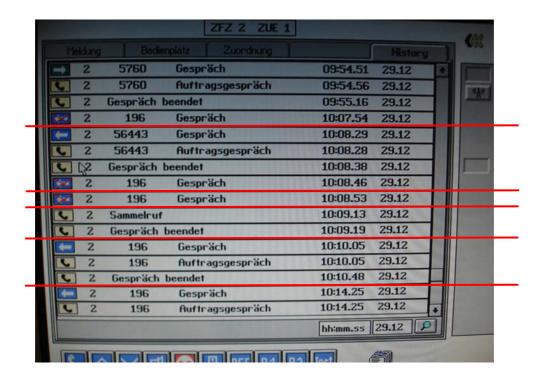
#### 10:07:54 Systemzeit Funkprotokoll (ca. 10:06:44 Systemzeit Sprachspeicher)

Der Disponent versucht erstmals über Zugfunk "A" den Tfzf des Z 196 zu erreichen, es kommt jedoch keine Verbindung zustande. (Das Symbol links in der Bildschirmansicht, weißer Pfeil links gerichtet auf blauem Grund kennzeichnet den abgegebenen Ruf an den Z 196, rot durchgestrichen kennzeichnet, dass keine Verbindung aufgebaut werden konnte)
