Untersuchungsbericht

Sicherheitsuntersuchungsstelle des Bundes
GZ: BMVIT-795.369-IV/SUB/SCH/2015

**Kollision Z 43601 mit Nebenfahrt N 98599
zwischen Bf Breitenstein und Bf Semmering
am 01. Dezember 2015**

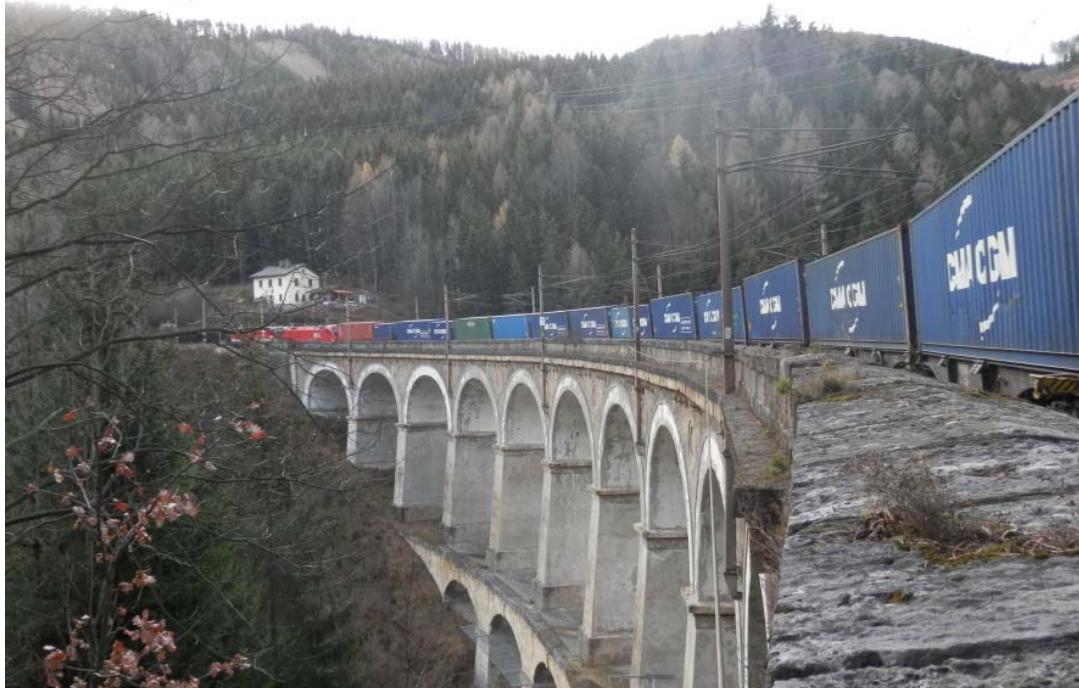
Abbildung 9: Z 43601 – Standort nach Kollision (Quelle SUB)

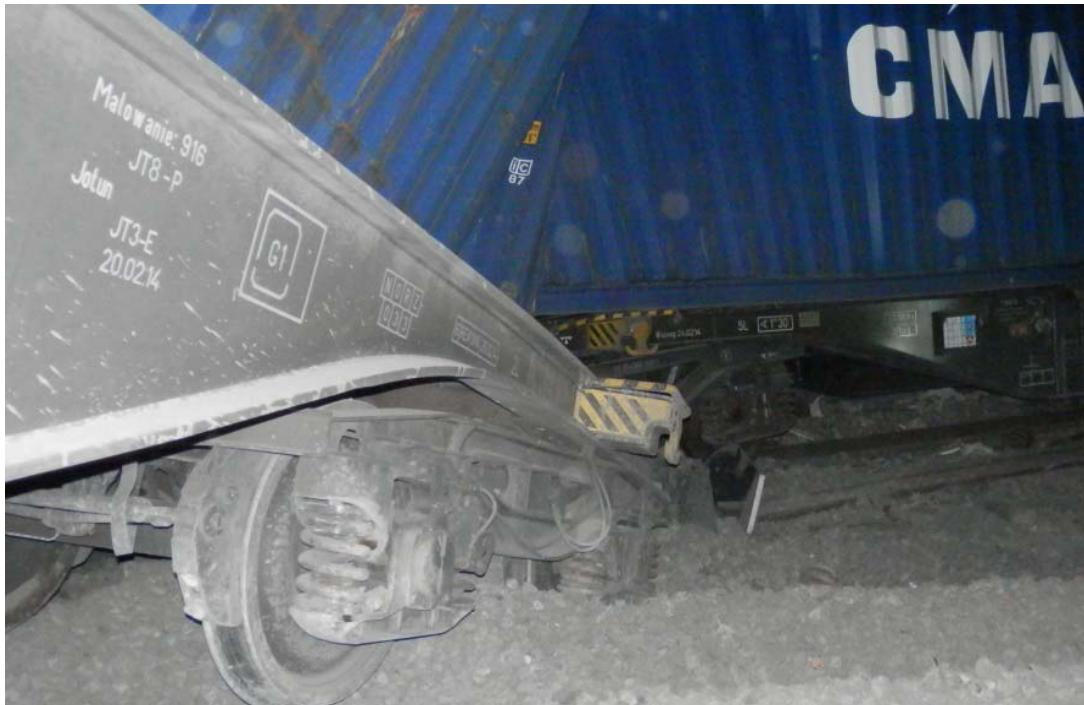
Abbildung 10: Z 43601 – Beschädigte Fahrzeuge im Tunnelbereich (Quelle SUB)

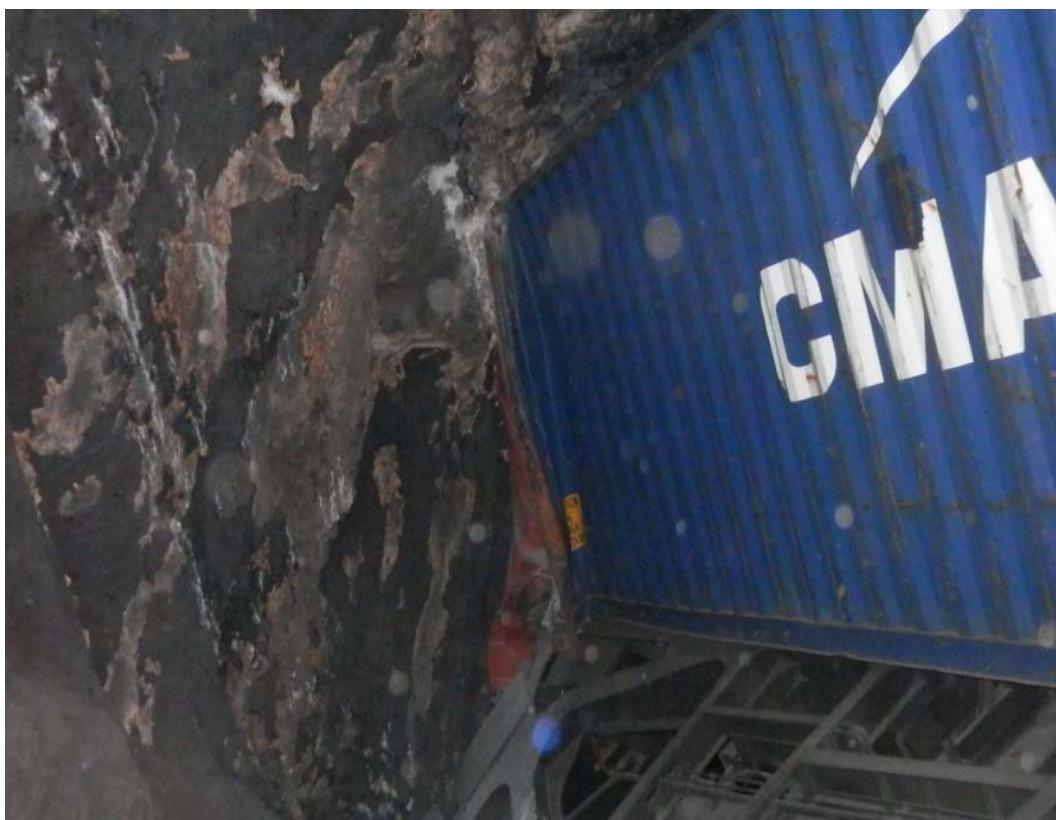
Abbildung 11: Z 43601 – Beschädigte Fahrzeuge im Tunnelbereich (Quelle SUB)

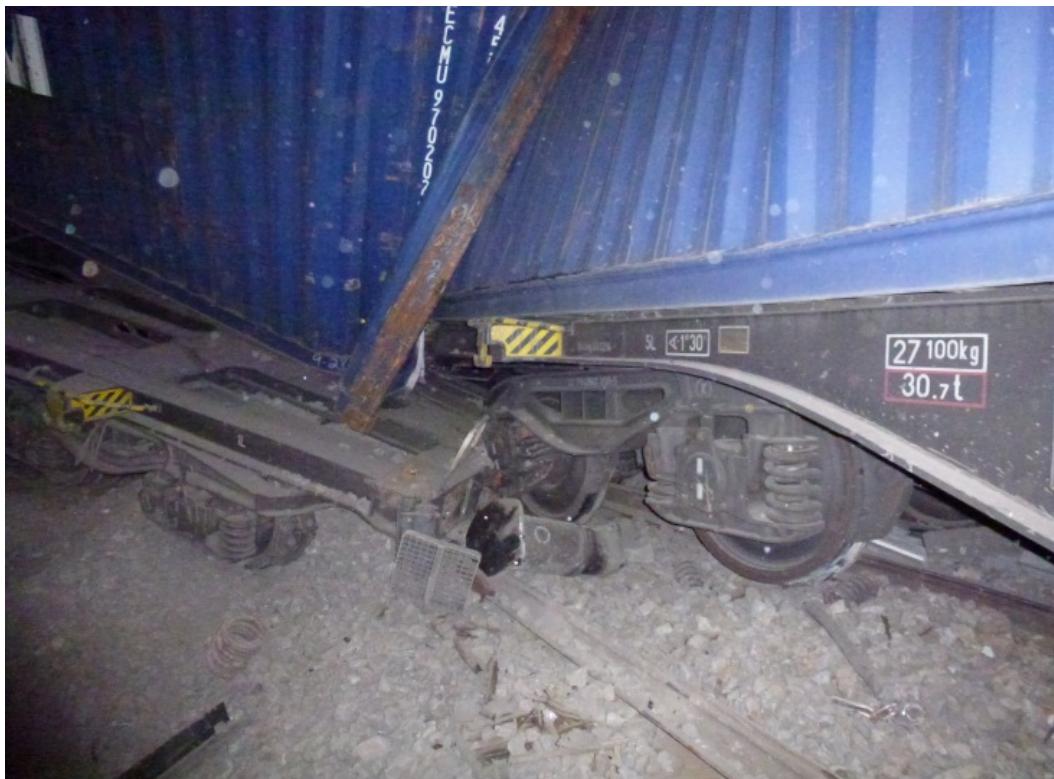
Abbildung 12: Z 43601 – Beschädigte Fahrzeuge im Tunnelbereich (Quelle SUB)

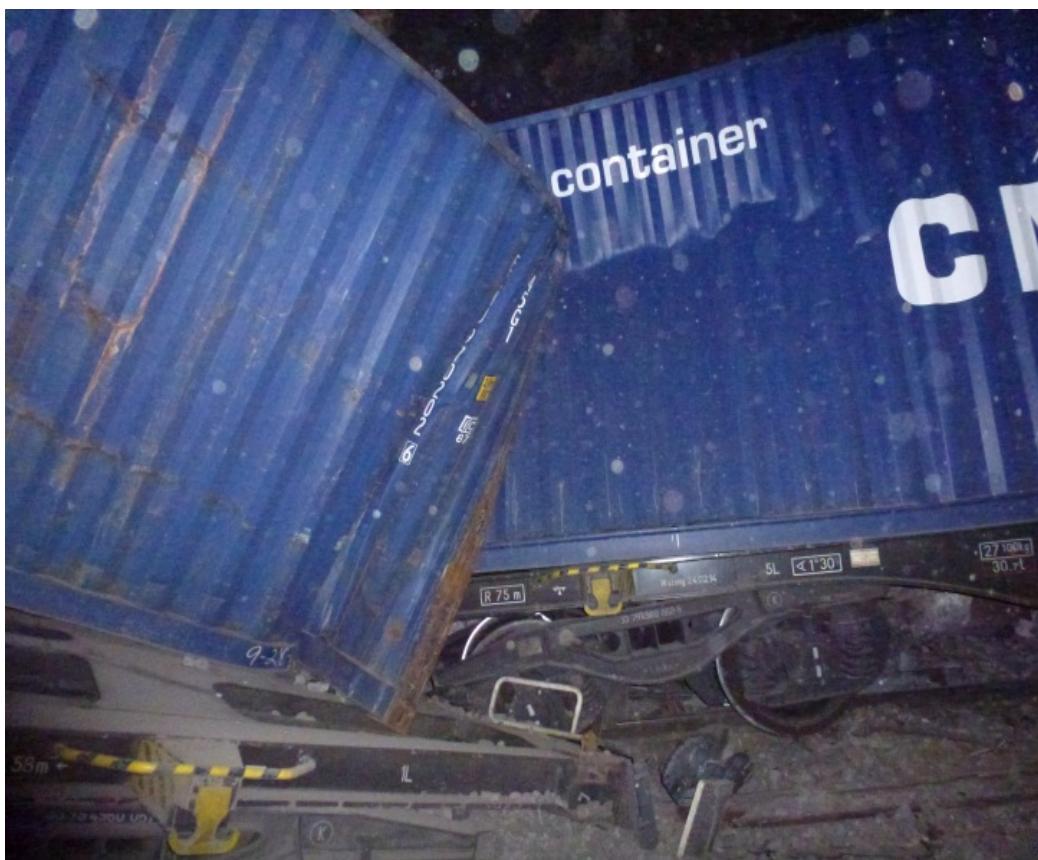
Abbildung 13: Z 43601 – Beschädigte Fahrzeuge im Tunnelbereich (Quelle SUB)

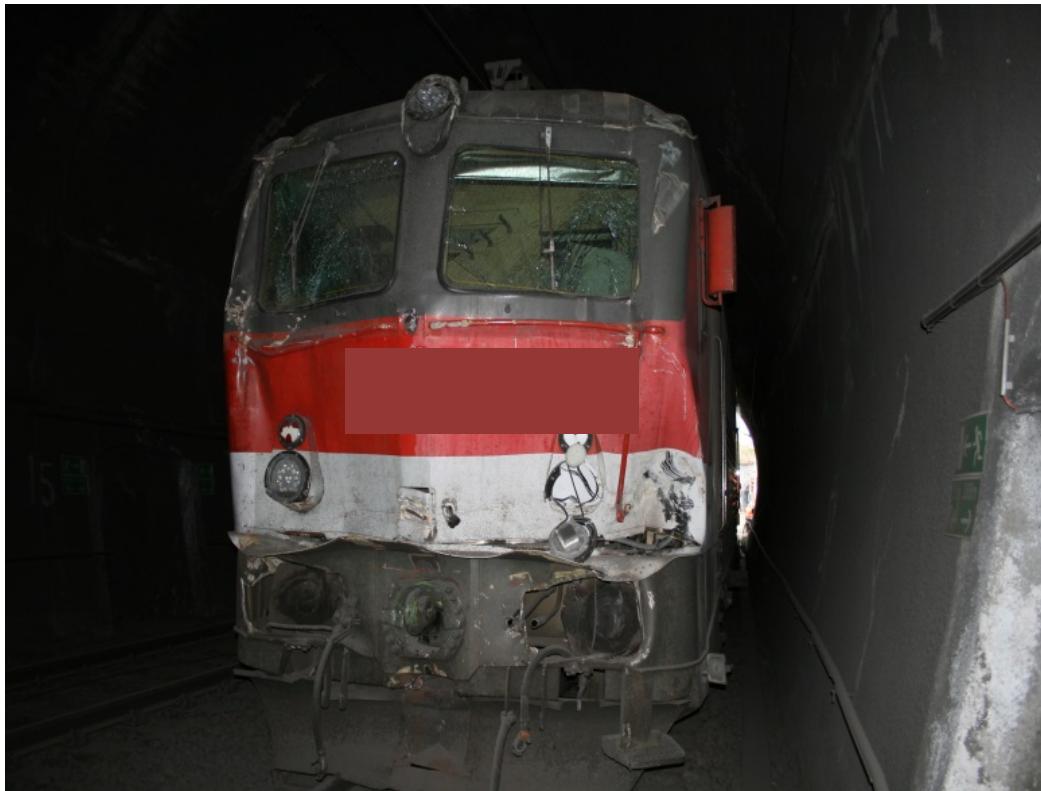
Abbildung 14: N 98599 – Beschädigtes Tfz im Tunnelbereich (Quelle SUB)

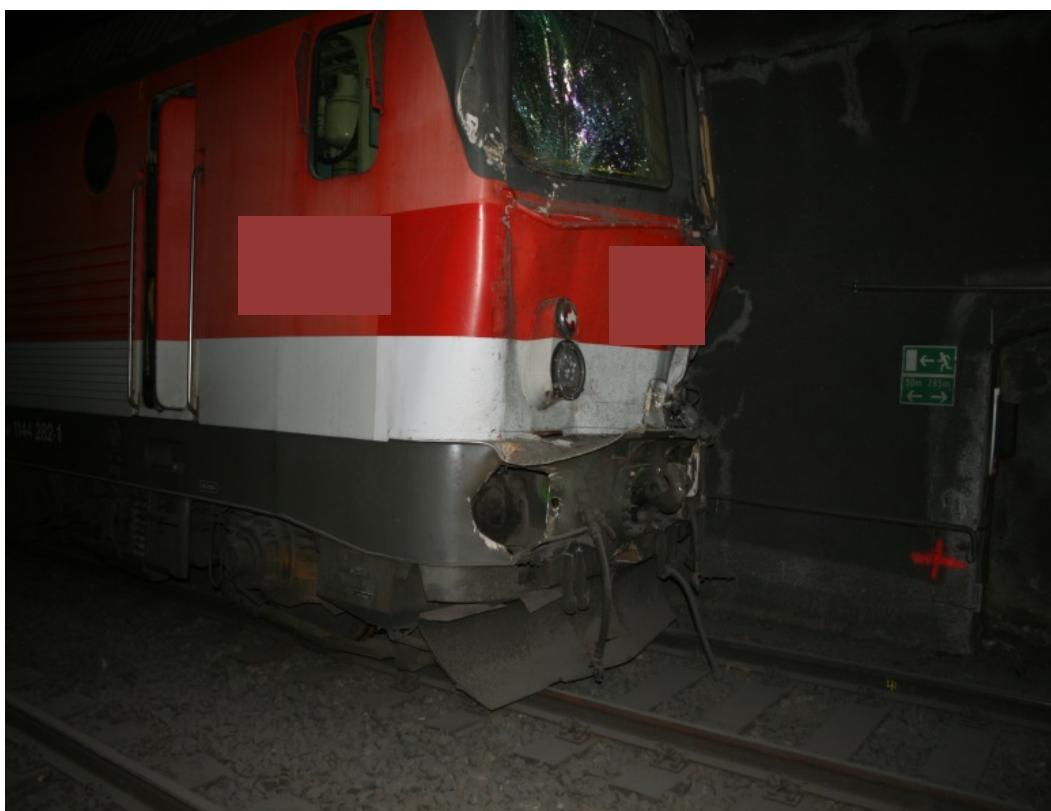
Abbildung 15: N 98599 – Beschädigtes Tfz im Tunnelbereich (Quelle SUB)

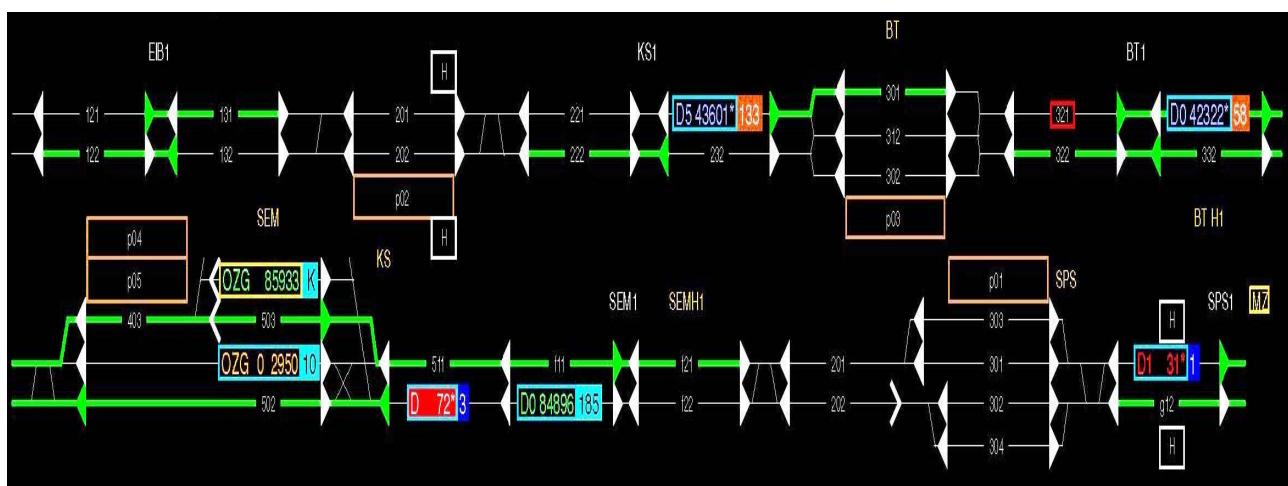
Abbildung 18: ARAMIS - Systemzeit 07:48:13 Uhr (Quelle IM)

- Z 42322 befindet sich im Gleisabschnitt zwischen der Sbl „Bt 1“ und Bf Semmering“.
- Z 43601 befindet sich im Gleisabschnitt vor dem Bf Breitenstein.

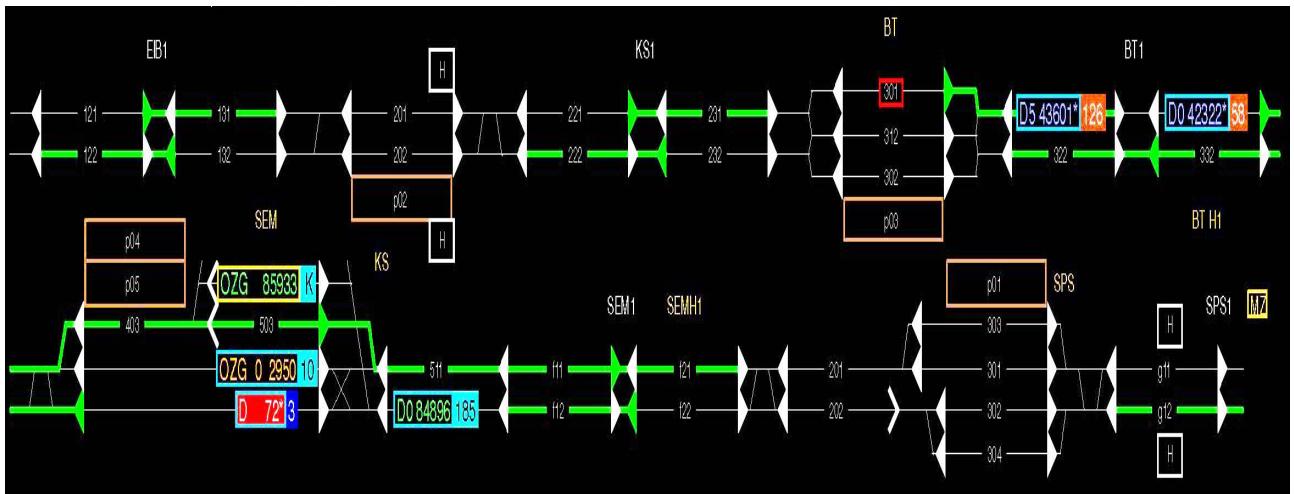
Abbildung 19: ARAMIS - Systemzeit 07:50:03 Uhr (Quelle IM)

- Z 42322 befindet sich im Gleisabschnitt zwischen der Sbl „Bt 1“ und Bf Semmering“.
- Z 43601 fährt aus Richtung Bf Breitenstein kommend in den Gleisabschnitt zwischen Bf Breitenstein und der Sbl „Bt 1“ ein.

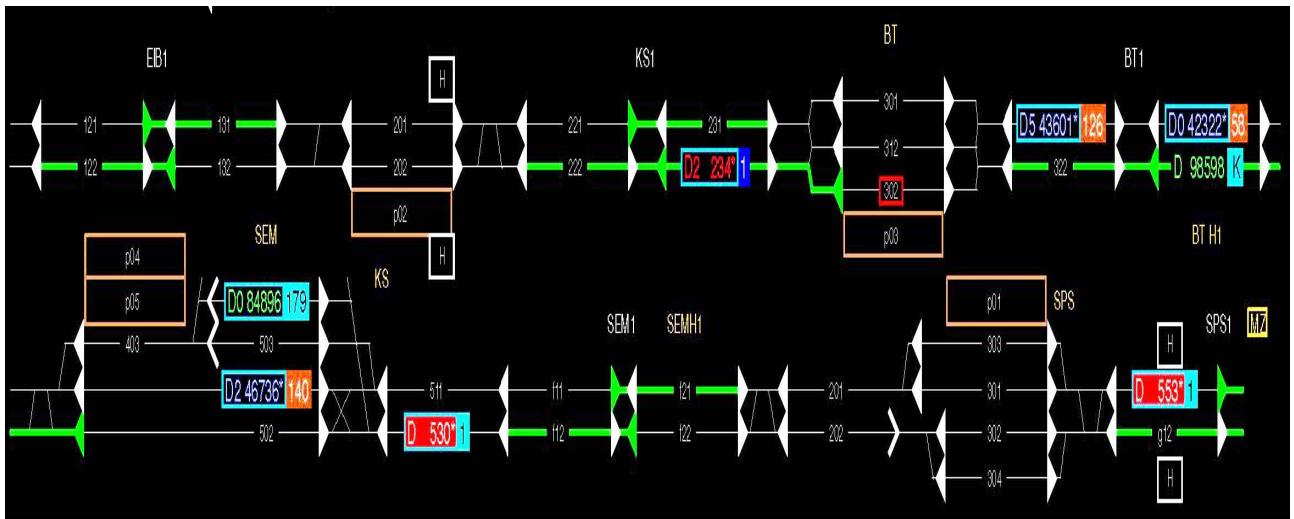
Abbildung 20: ARAMIS - Systemzeit 08:21:03 Uhr (Quelle IM)

- Z 42322 befindet sich im Gleisabschnitt zwischen der Sbl „Bt 1“ und Bf Semmering“.
- Z 43601 befindet sich im Gleisabschnitt zwischen Bf Breitenstein und der Sbl „Bt 1“.
- N 98598 (Hilfs-Tfz) befindet sich im Gleisabschnitt zwischen Bf Semmering und der Sbl Bt 1“ zur Fahrt in Richtung Bf Breitenstein.

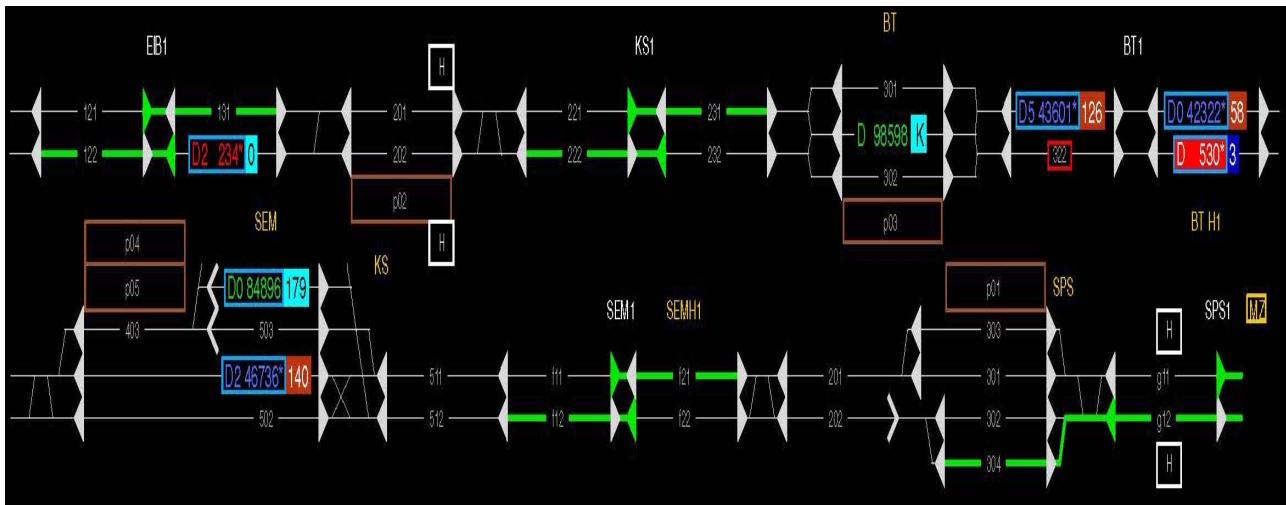
Abbildung 21: ARAMIS - Systemzeit 08:27:07 Uhr (Quelle IM)

- Z 42322 befindet sich im Gleisabschnitt zwischen der Sbl „Bt 1“ und Bf Semmering“.
- Z 43601 befindet sich im Gleisabschnitt zwischen Bf Breitenstein und der Sbl „Bt 1“.
- N 98598 (Hilfs-Tfz) befindet sich im Bf Breitenstein zur Wende für die N 98599 vom Bf Breitenstein zum Zugschluss des Z 43601.

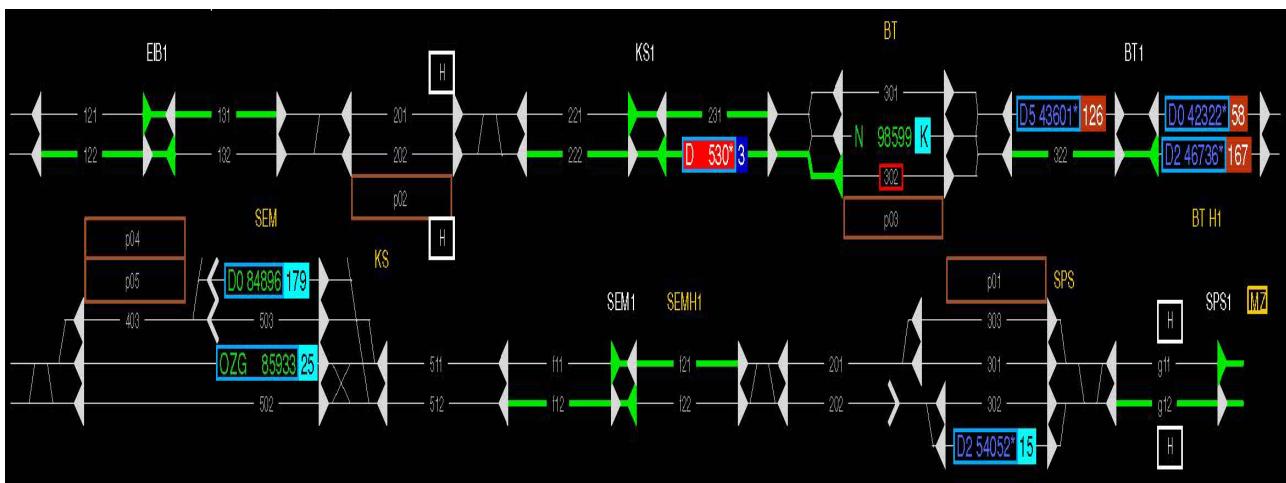
Abbildung 22: ARAMIS - Systemzeit 08:32:06 Uhr (Quelle IM)

- Z 42322 befindet sich im Gleisabschnitt zwischen der Sbl „Bt 1“ und Bf Semmering“.
- Z 43601 befindet sich im Gleisabschnitt zwischen Bf Breitenstein und der Sbl „Bt 1“.
- N 98599 vor der Abfahrt im Bf Breitenstein zum Zugschluss des Z 43601.

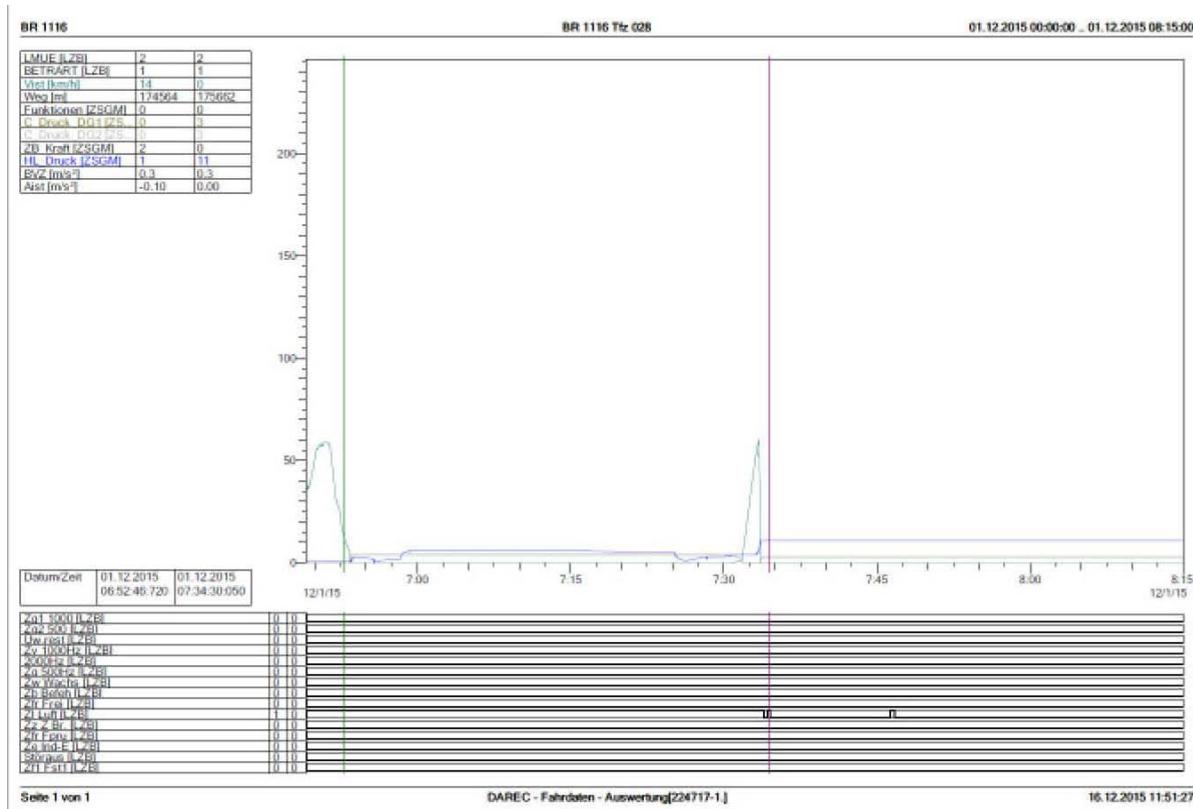
Abbildung 25: Registriereinrichtung Tfz 91 81 1116 028-2 (Quelle DU)

Der SUB liegen die sichergestellten Daten der Registriereinrichtung des Tfz 91 81 1116 028-2 (Zug-Tfz) vor. Aus der Auswertung sind nachstehende Feststellungen ableitbar:

Eine allfällige Undichtheit der 1116 führt mit einer höheren Wahrscheinlichkeit zu einem kontinuierlichen Absenken des HLL-Drucks. In der Aufzeichnung der geführten 1116 (Rohdaten liegen der SUB vor) im Zeitraum von ca. 4 Minuten sind folgende Bremsstufen zu erkennen 1-2-3-2-3-2-3-3-4-3-4-3-4-4.

Die Zahlenfolge 1-2-3-2-3-2-3-3-4-3-4-3-4-4 zeigt das Absenken des HLL-Drucks um 0,6 bar durch diverse Undichtigkeiten. Nachdem das Führerbremsventil zu diesem Zeitpunkt auf der 1144 schon abgesperrt war, konnten diese Undichtigkeiten nicht nachgespeist werden und führten daher zu einem Absenken des HLL-Drucks. Die Zeitdauer von ca. 4 bis 5 Minuten für diesen Vorgang war aber zu lange, so dass die Steuerventile der Wagen keine Bremsung eingeleitet haben, da dieser Gradient im Unempfindlichkeitsbereich der Steuerventile lag.

Würde der HLL-Druck durch das geführte Tfz der Baureihe 1116, mit 5 bar nachgespeist worden sein, hätte auf der geführten 1116 eigentlich nur bei einer Schnellbremsung auf der führenden 1144 ein Wert von 6 aufgezeichnet werden können, denn das Nachspeisen wäre dann immer aktiv gewesen und würde die HLL-Absenkung durch herkömmliche Betriebsbremsungen durch die führende 1144 sofort wieder füllen. Bremsungen durch die führende 1144 hätten nur durch eine Schellbremsung ausgelöst werden können. Damit hätte auch die Bremsprobe nie erfolgreich durchgeführt werden können und weiteres wäre bei herkömmlichen Betriebsbremsungen von der führenden 1144 keine oder nur eine verminderte Bremswirkung vorhanden gewesen.

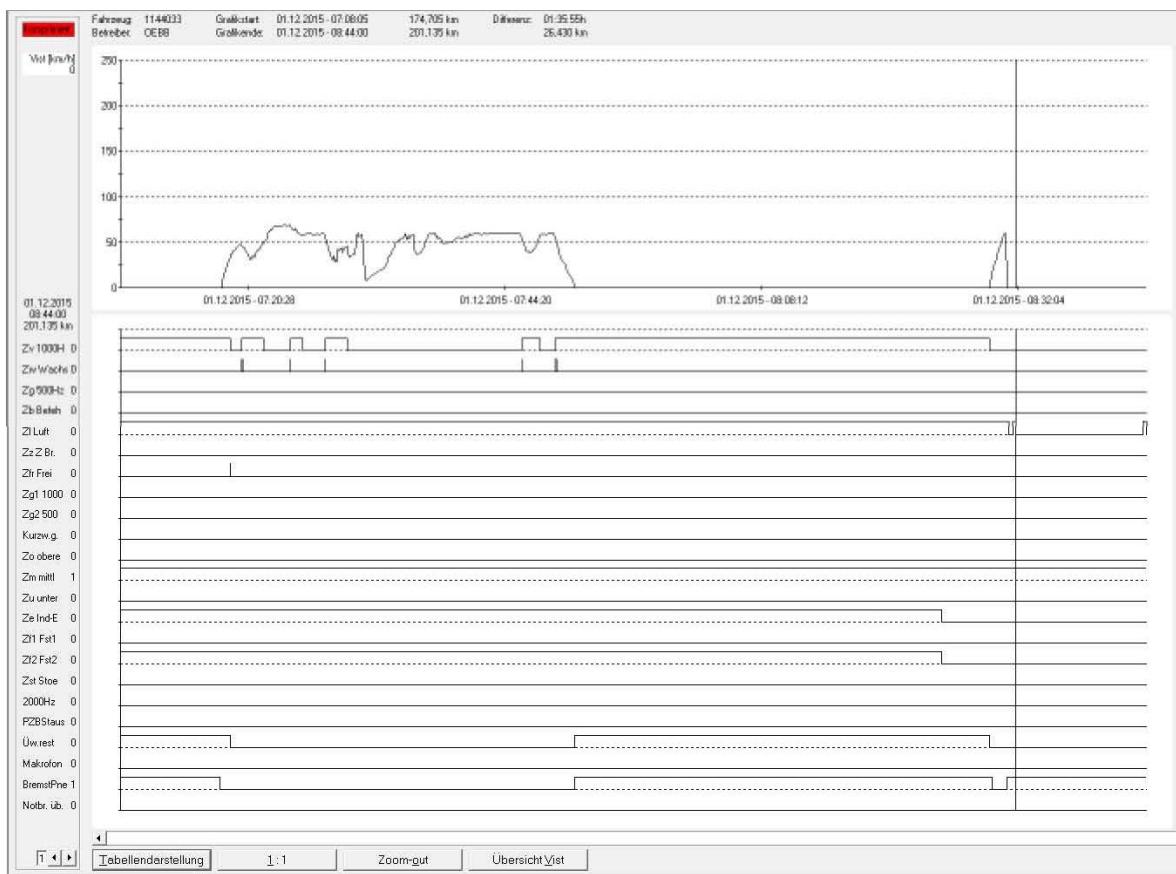
Abbildung 26: Registriereinrichtung Tfz 91 81 1144 033-8 (Quelle RU)

Der SUB liegen die sichergestellten Daten der Registriereinrichtung des Tfz 91 81 1144 033-8 (Vorspann-Tfz) vor. Die aus der Auswertung ableitbaren Feststellungen sind deckungsgleich mit den Feststellungen aus der Auswertung der Registriereinrichtung des Tfz 91 81 1116 028-2 (Zug-Tfz).

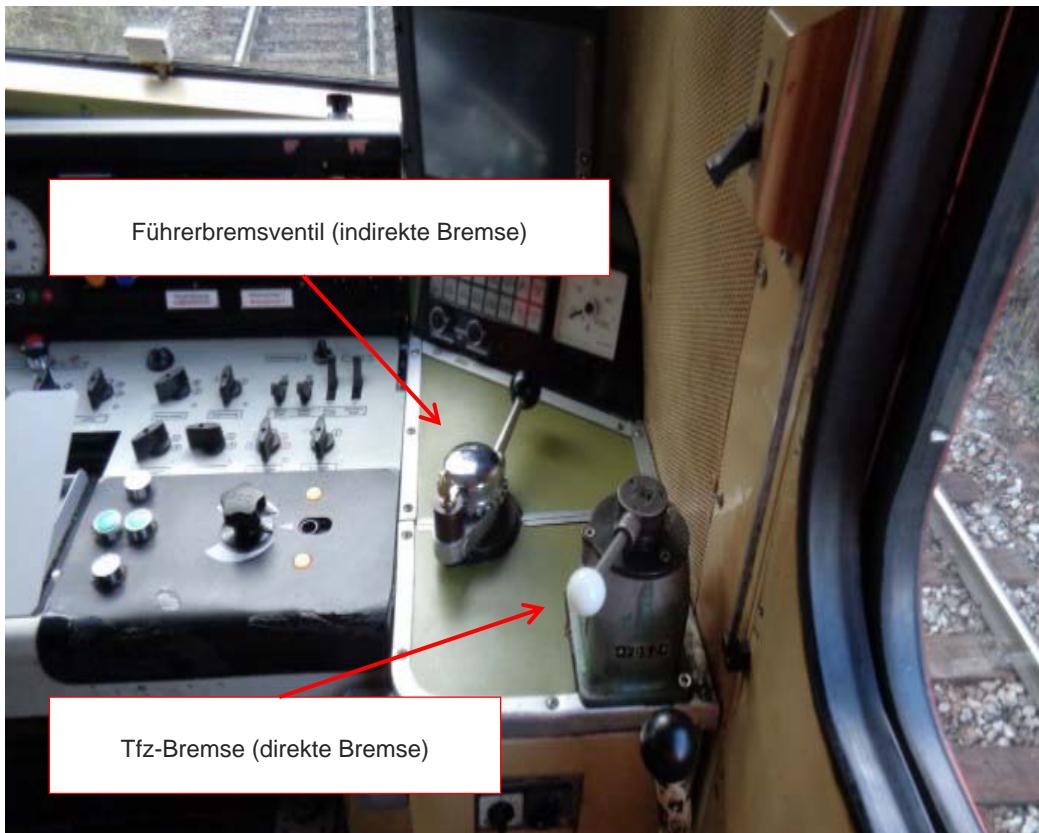
Abbildung 28: Führerstand Tfz 91 81 1144 033-8 (Quelle DU)

Bei der Besichtigung des Führerstandes des Tfz 91 81 1144 033-8 an der Unfallstelle befand sich das Führerbremsventil für die Bedienung der indirekten Bremse in der Neutralstellung, die direkte Bremse (Tfz-Bremse) in der Bremsstellung.

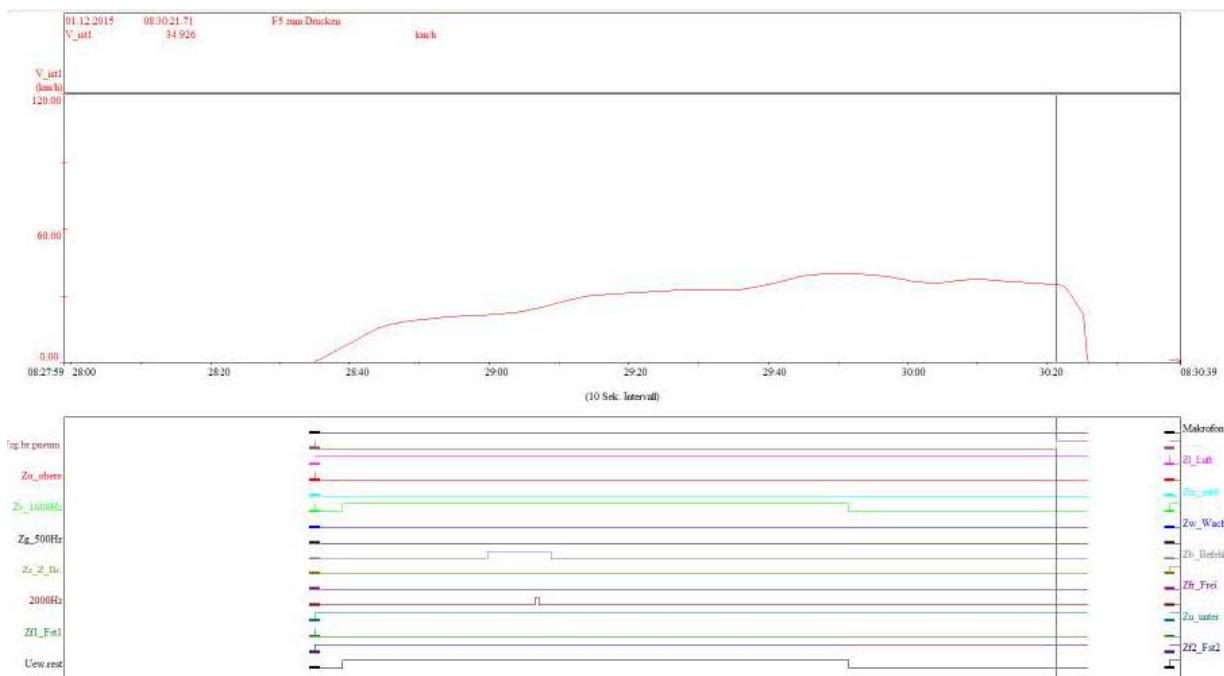
Abbildung 29: Registriereinrichtung N 98599 –Tfz 91 81 1144 282-1 (Quelle RU)

Der SUB liegt die Auswertung der Registriereinrichtung des Tfz 91 81 1144 282-1 vor. Aus der Auswertung sind nachstehende Feststellungen ableitbar:

Die letzte Eintragung im technischen Bordbuch wurde unmittelbar im Zusammenhang mit dem gegenständlichen Vorfall vorgenommen und beschreibt die am Tfz vorgefundenen Schäden nach der Kollision mit dem zurückrollenden Z 43601.

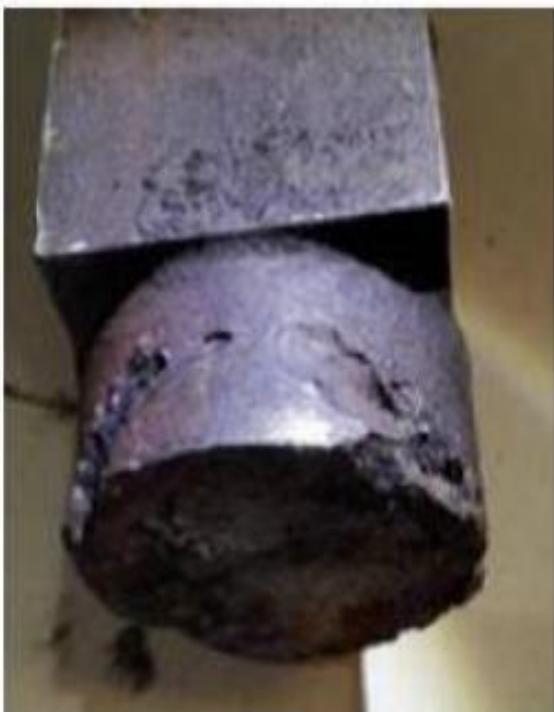
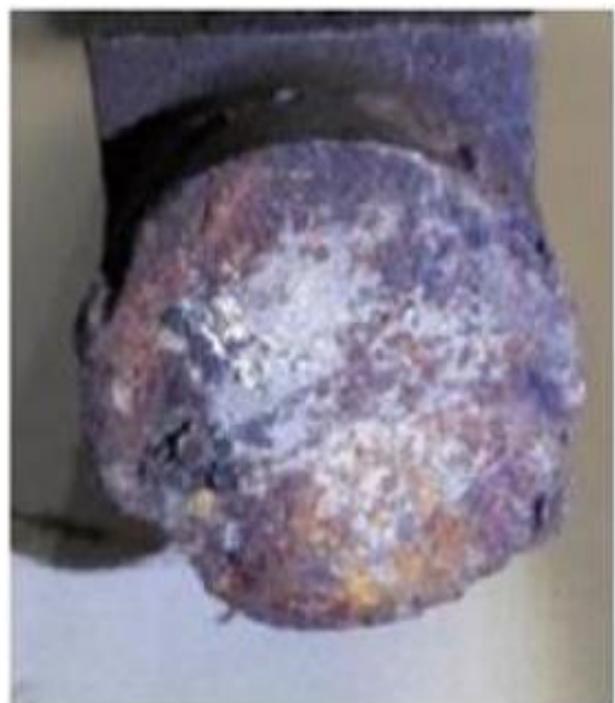
Bei der technischen Untersuchung konnte bei der Zugeinrichtung ein Gewaltbruch mit Vorschädigungen sowie im Bereich der Bruchstelle Einkerbungen und Schweißraupen festgestellt werden. Gemäß den zum Zeitpunkt gültigen Regelwerken dürfen Schweißungen im Bereich der Zugeinrichtung nicht durchgeföhrte werden.

Abbildung 31: Wagen 31 75 4540 158-8 – Bruchstelle Zugeinrichtung (Quelle RU)
